| <i>TEMAT:</i> | <b>Ekspertyza konstrukcyjno-budowlana<br/>określająca aktualny stan zachowania<br/>niskich murków ceglanych<br/>przy kwaterach 19, 24 i 31 znajdujących się<br/>na Cmentarzu Żydowskim</b> |
| <i>ADRES:</i> | Warszawa<br>ul. Okopowa 49/51<br>woj. mazowieckie |

Kraków, Marzec 2025r.

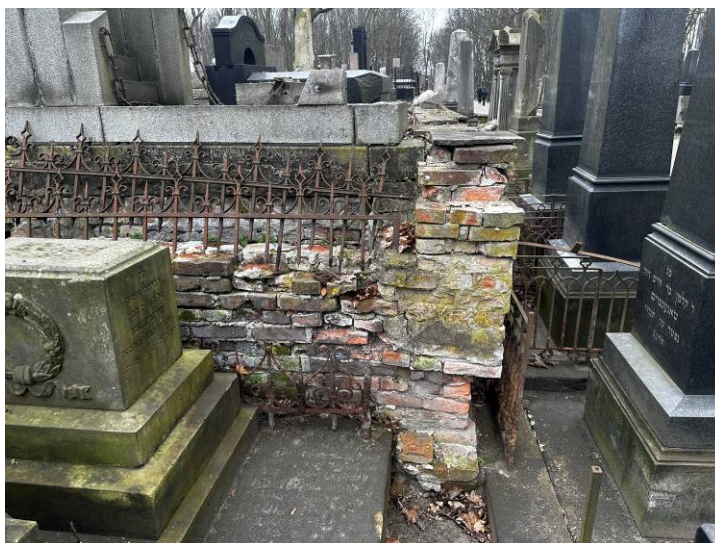
W kwaterach grzebalnych nr. 19,24 i 31 stwierdzono również w trakcie wizji lokalnej, że część nagrobków była ustawiona bezpośrednio przy samym licu przedmiotowych murków ceglanych. W trakcie prowadzenia prac konserwatorskich przy nagrobkach okazało się, iż stanowią one bezpośrednio formę zabezpieczenia i stabilizacji samych murków ceglanych przed ich całkowitym przewróceniem [foto nr. 1,4,5,6,10] (utratą stateczności na obrót i przesuw).

Fotografia nr.1 Zdjęcie przedstawia typową formę uszkodzeń wadliwego ustroju nośnego ceglanych murków.

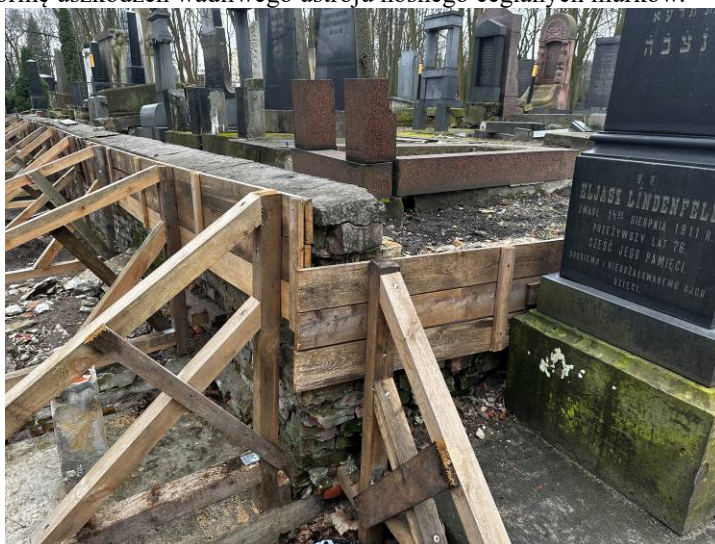
Fotografia nr.2 Zdjęcie przedstawia tymczasowe zabezpieczenia w postaci przypór drewnianych dla uszkodzonych ceglanych murków wokół kwater grzebalnych.

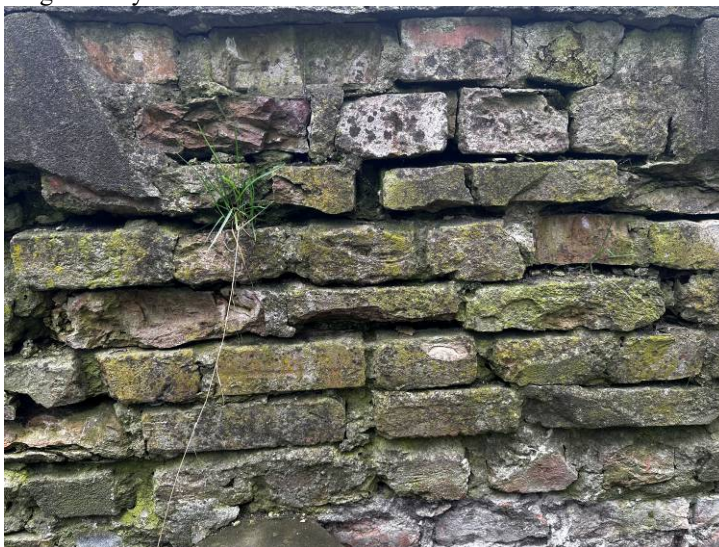
Aktualnie można wyodrębnić trzy stany zachowania zapraw murarskich [foto. nr.3,4,6,10] : pierwszą jest fizyczne występowanie, choć ich spójność i wytrzymałość jest niewielka wręcz znikoma. Drugą postacią zapraw murarskich jest forma obsypującego się materiału wskazującego na całkowite wylugowanie spoiwa z ich struktury, jakim mógł być cement lub wapno użyte w trakcie prac budowlanych. Trzecią postacią zachowania zapraw jest ich fizyczny brak wraz z całkowitym wypłukaniem przestrzeni pomiędzy cegłami przez czynniki zewnętrzne w postaci deszczu, wody gruntowej utrzymującej się w nasypie oraz mrozu (niskich temperatur).

Procesy destrukcyjne w obrębie ustrojów konstrukcji murowych przegród pionowych działające na przestrzeni wielu ostatnich dekad doprowadziły do znacznych uszkodzeń w strukturze materiałowej oraz degradacji występujących przewiązań warstw ceglanych [foto. nr.3,4,10,11b,12a].

Fotografia nr.3 Widok uszkodzeń i wad techniczno-budowlanych związanych z wypłukaniem zapraw murarskich.

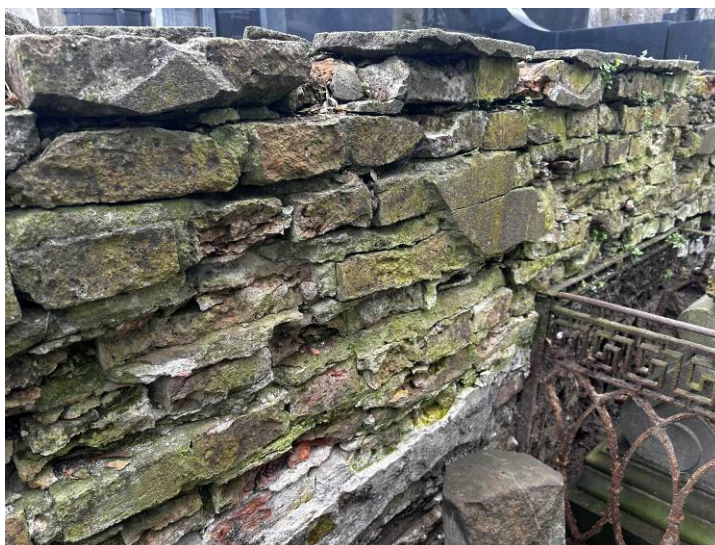
Fotografia nr. 4 Widok uszkodzeń techniczno-budowlanych związanych z wypłukaniem zapraw murarskich oraz ubytkami struktury ceglanej konstrukcji murowej.

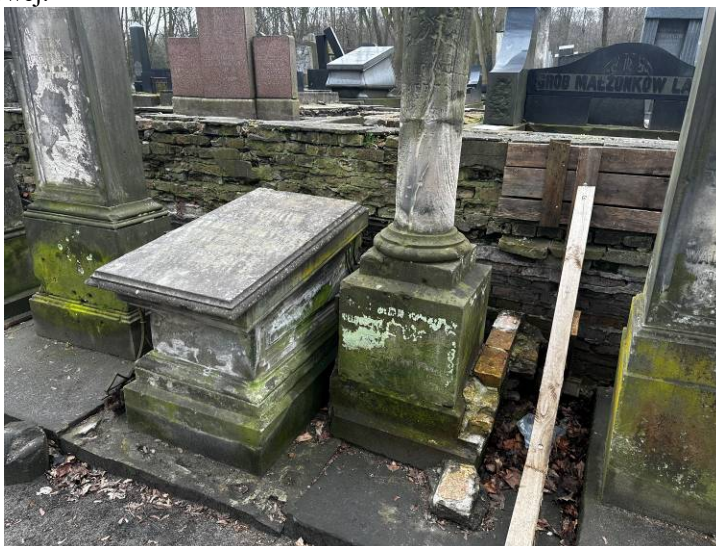
Fotografia nr. 5 Widok konstrukcji murowej stabilizowanej przez istniejące nagrobki.

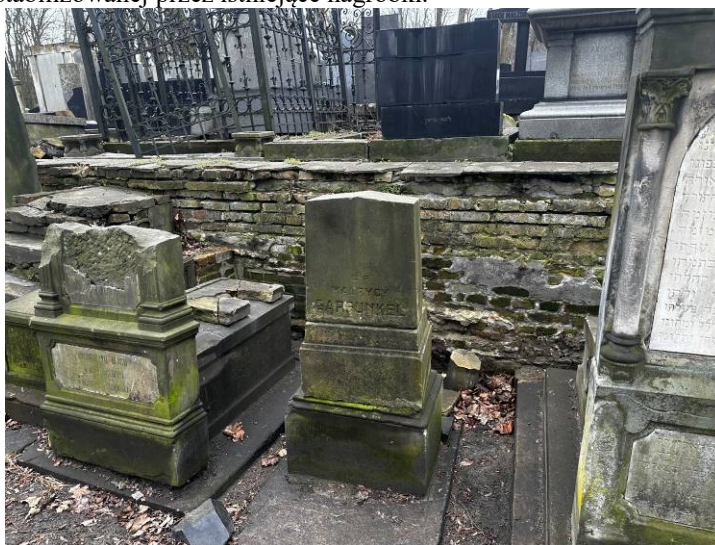
Fotografia nr. 6 Widok konstrukcji murowej stabilizowanej przez istniejące nagrobki.

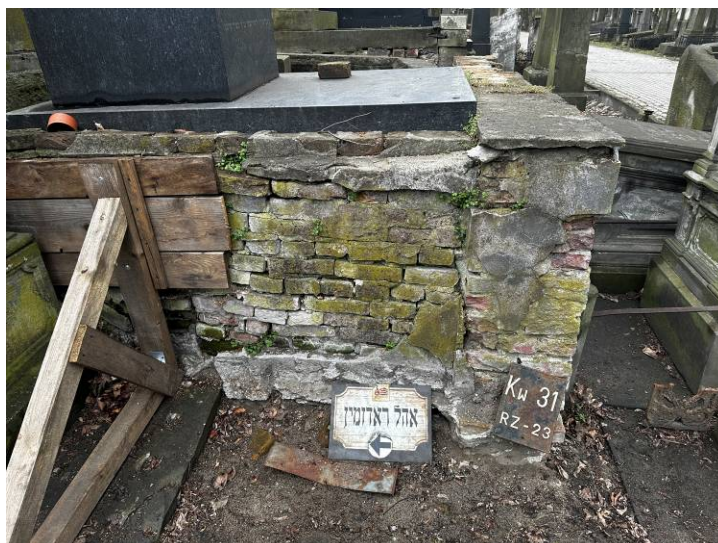
Fotografia nr. 7 Zdjęcie przedstawia uszkodzenie mechaniczno-konstrukcyjne ceglanych murków wokół kwater grzebalnych.

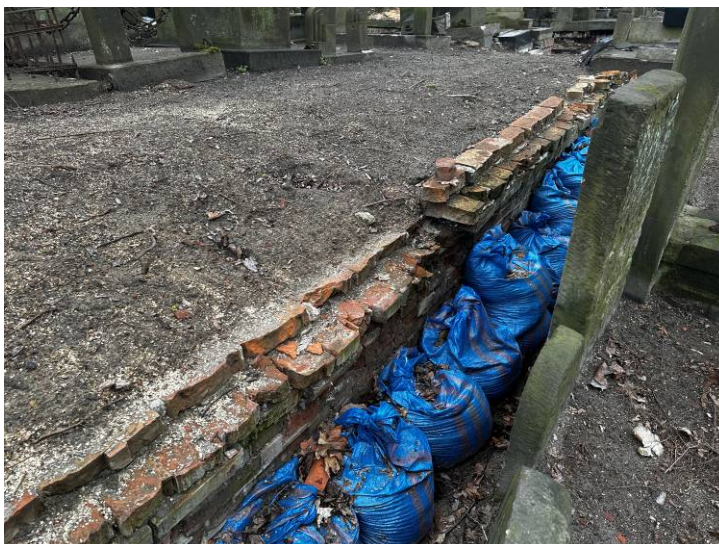
Przeprowadzone wizje lokalne pomiędzy lutym a marcem 2025r. w ramach udzielonego zlecenia wykazały, iż elementy budowlane w postaci murków ceglanych nie zachowują swojej liniowości [foto. nr. 8,13,15]. Stwierdzony stan zachowania braku liniowości (prostoliniowości) wszystkich murków został udokumentowany na inwentaryzacji architektonicznej oraz geodezyjnej. Na obu dokumentach jednoznacznie wykazano znaczne deformacje geometryczne w postaci wychyleń od pionu, braku liniowości murków w planie terenu (poziomo) oraz duże ubytki w ich strukturze materiałowej [foto. nr. 10,11,14]. Aktualny stan zachowania murków ceglanych związany jest również z niewielką wytrzymałością samego elementu ścianowego na zginanie, niską klasą wytrzymałości na ściskanie elementów drobnowymiarowych (cegły), jak również zastosowanych zapraw murarskich.

całkowitą utratę stateczności murków ceglanych. Przeprowadzone prace konserwatorskie i archeologiczne w sposób jednoznaczny wykazały wady rozwiązań technicznych murków, co doprowadziło do niebezpiecznej sytuacji związanej z ich całkowitym wywróceniem. W takiej sytuacji jedynym rozwiązaniem ratunkowym, jednakże tylko tymczasowym było wykonanie przypór drewnianych [foto nr.2,5,7] lub stabilizacja poprzez ułożenie worków z ziemią [foto. nr.8,9].

Fotografia nr. 8 Widoczne tymczasowe zabezpieczenie wychylonego murku ceglanoego poprzez stabilizację wykonaną workami z ziemią.

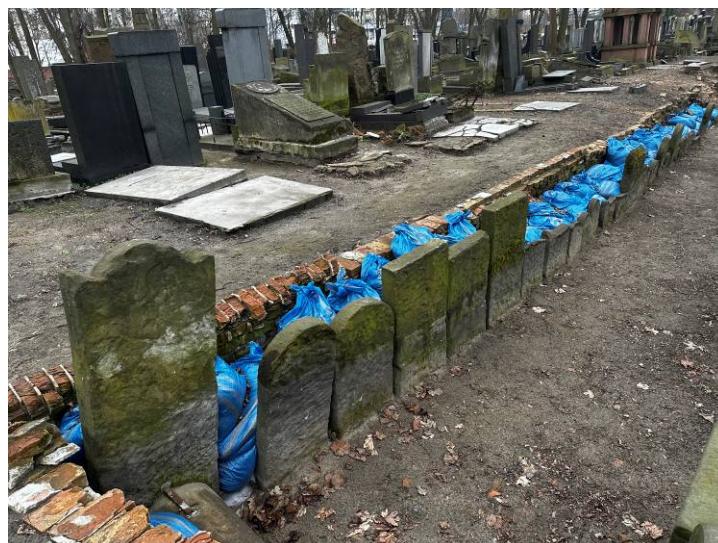
Fotografia nr. 9 Widoczne zabezpieczenie wychylonego murku ceglanoego poprzez stabilizację workami z ziemią

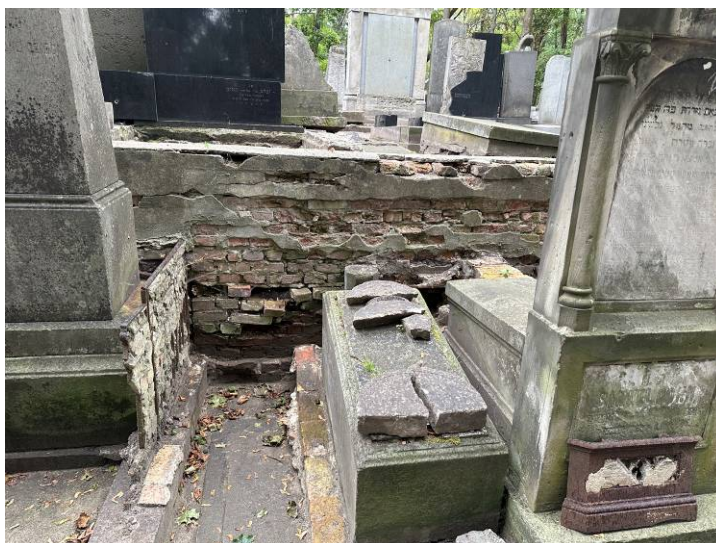
Fotografia nr. 10 Zdjęcie przedstawia uszkodzenia muru wynikające z działania czynników opisanych w niniejszej ekspertyzie.

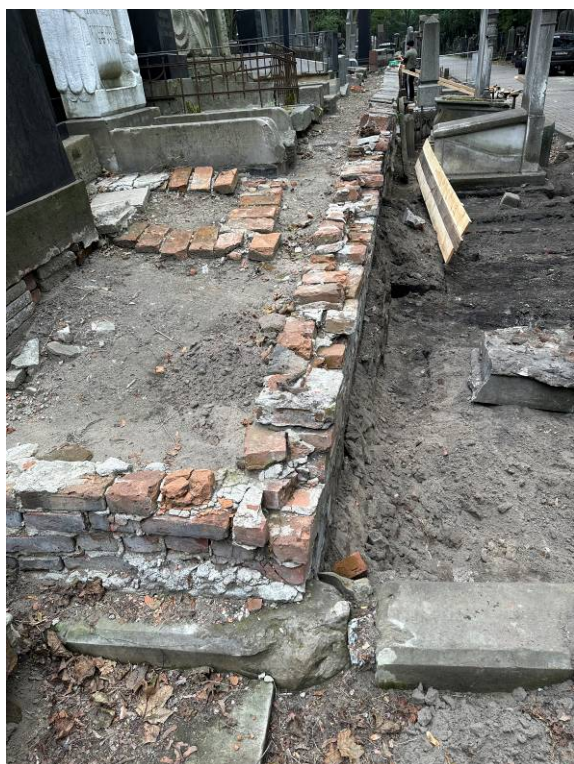
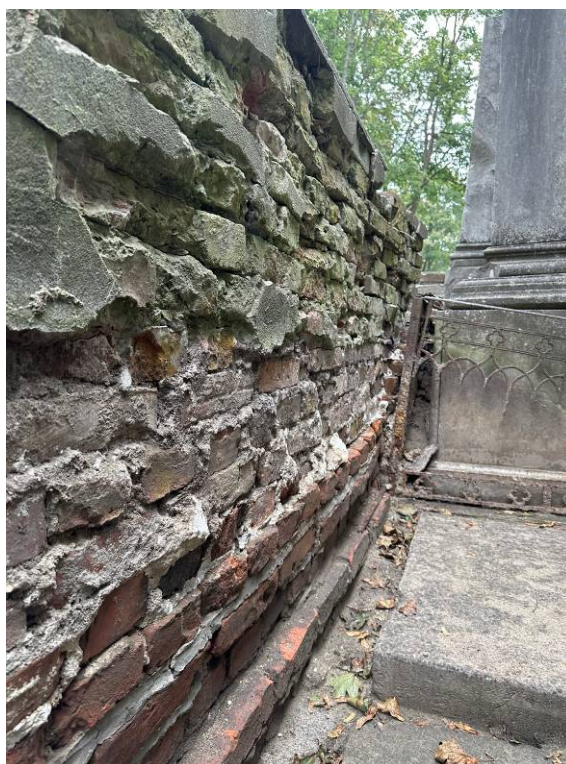
Fotografia nr. 11a, 11b Zdjęcia obrazujące reprezentatywne uszkodzenia murów oraz formę ich deformacji geometrycznej.

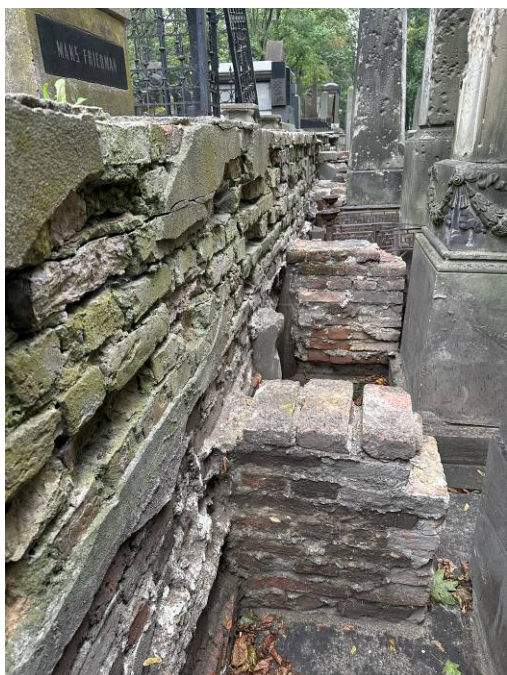
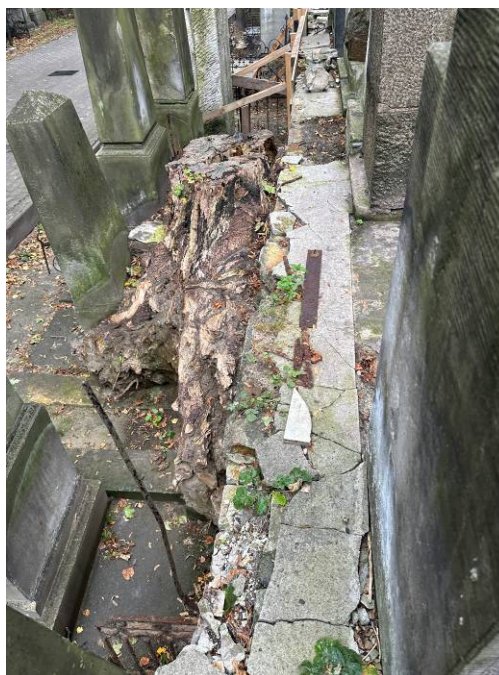
Dodatkowym czynnikiem destrukcyjnym powodującym na wielu odcinkach murków kwater nr. 19,24 i 31 niemal całkowite uszkodzenie mechaniczne były (są) rosnące drzewa i ich system korzeniowy [foto nr. 12b,15b]. W trakcie przeprowadzonych wizji lokalnych stwierdzono miejsca punktowej degradacji budowlanej murków ceglanych, gdzie system korzeniowy bezpośrednio wrósł w ich strukturę prowadząc w sposób naturalny do jego fizycznego zniszczenia.

Fotografia nr. 12a, 12b Zdjęcie [po lewej] przedstawiające formę wzmocnienia ceglano murku poprzez dobudowaną przyporę, co nie uchroniło przed powstaniem uszkodzeń konstrukcyjnych. Zdjęcie [po prawej] przedstawia formę oddziaływania roślinności na zabudowę ceglano murków wokół kwater.

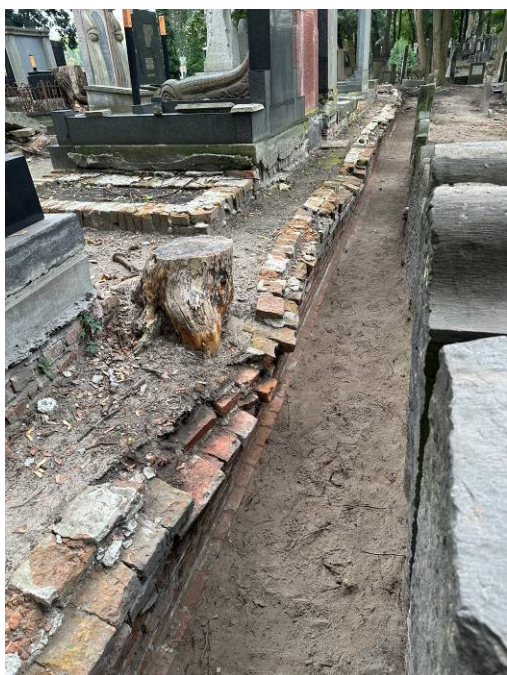
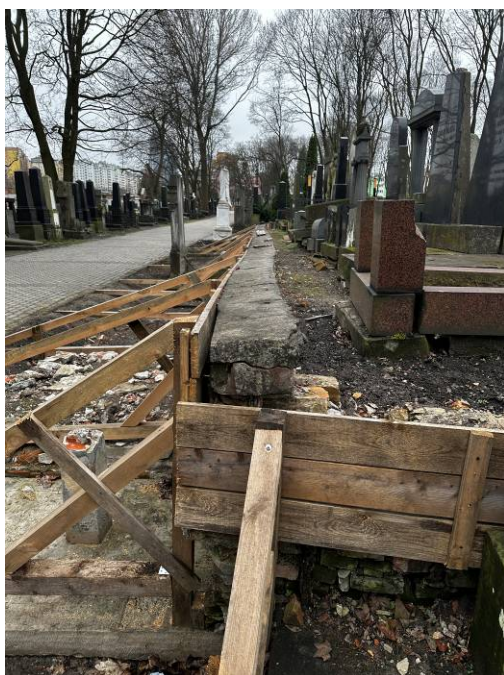
Fotografia nr. 13a, 13b Zdjęcia przedstawiające katastrofalny stan zachowania murków ceglanych wokół kwater grzebalnych.

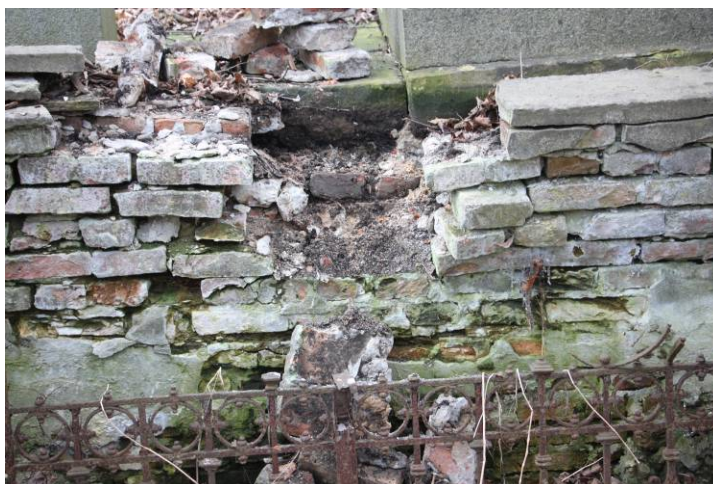
Fotografia nr. 14 Zbliżenie na reprezentatywną formę uszkodzeń murków ceglanych wokół kwater 19,24 i 31.

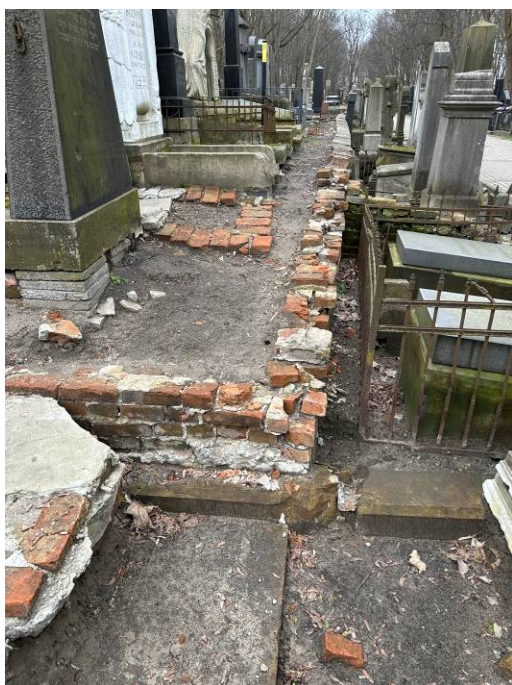
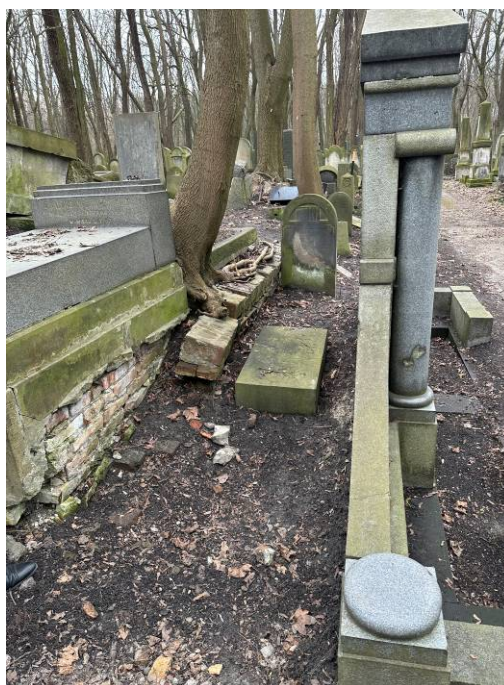
Fotografia nr. 15a,15b Zdjęcie [po lewej] przedstawia reprezentatywne uszkodzenia ceglanych murków. Fotografia [po prawej] przedstawia biologiczne oddziaływania negatywne na strukturę materiałową niskich murków ceglanych wokół kwater grzebalnych.

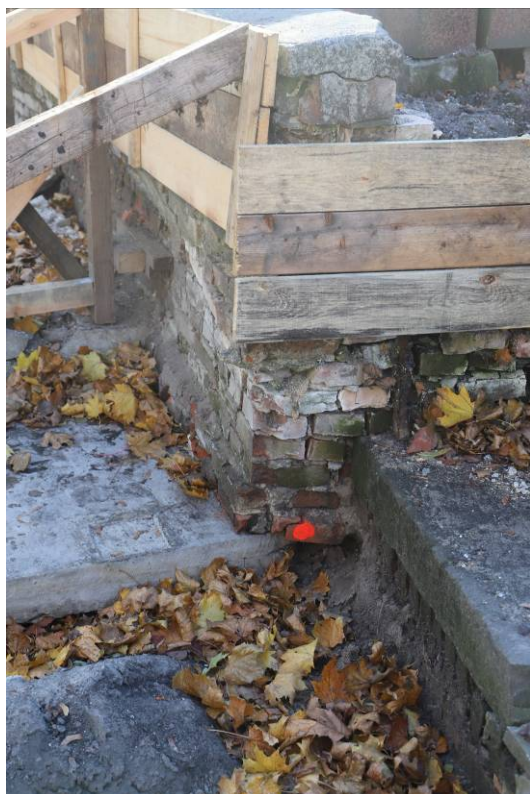
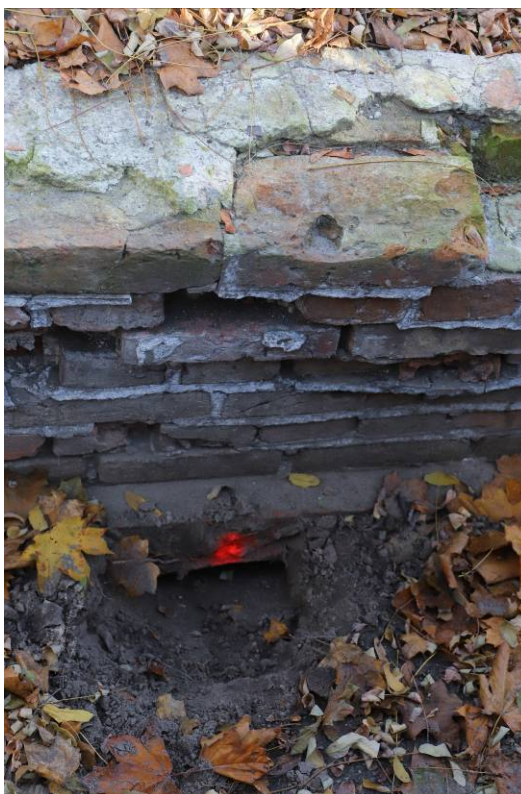
Fotografia nr. 16a,16b Zdjęcia przedstawiają wadę pierwotną związaną z zbyt płytkim posadowieniem ceglanych murków.

- j) Wizja lokalna oraz wykonane odsłonięcia murków wokół kwater grzebalnych w trakcie prac archeologicznych ujawniły szereg wad budowlanych związanych z niską (płytką) głębokością posadowienia oraz zbyt wiotkiej geometrii odnoszonej względem występujących oddziaływań (obciążeń) wynikających z istniejących nagrobków.
