## 7. DOKUMENTACJA FOTOGRAFICZNA

## KWATERA 19

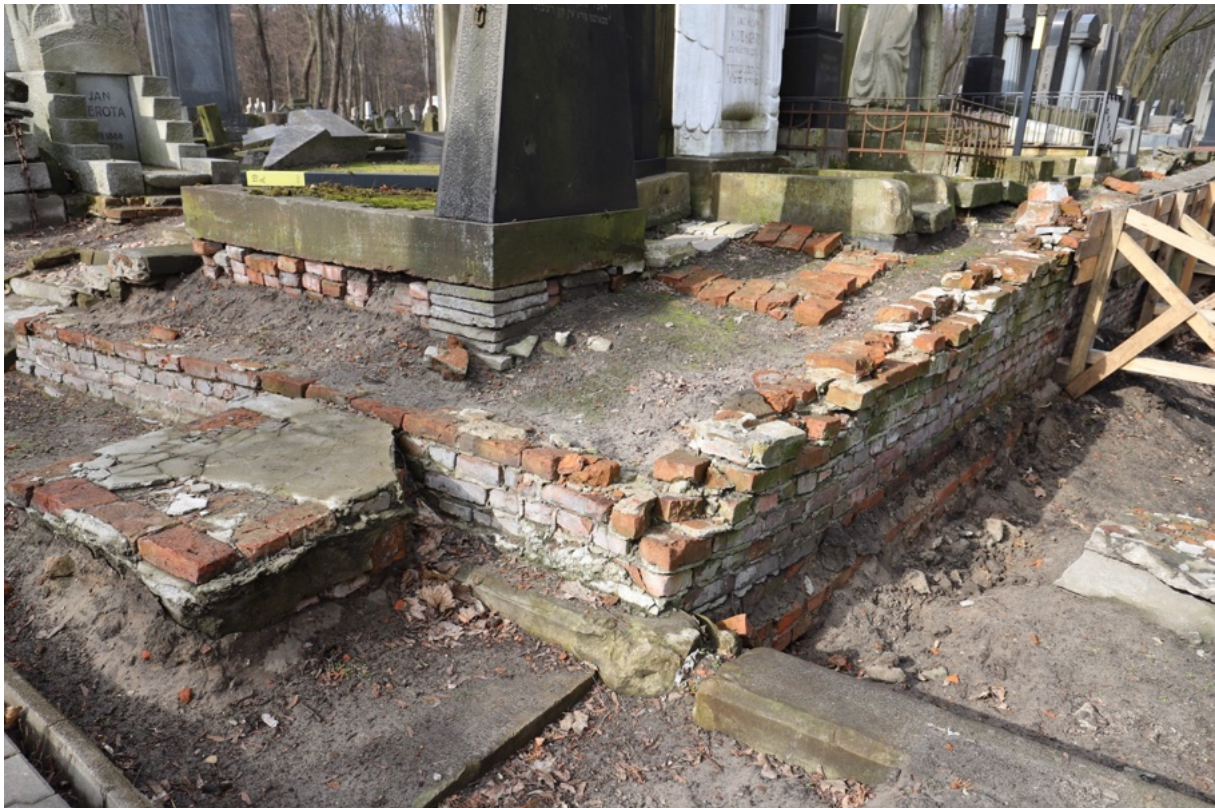
Foto. 3. Kwatera 19. Widok ogólny południowo-wschodniego narożnika z silnie zdestruowaną koroną muru .

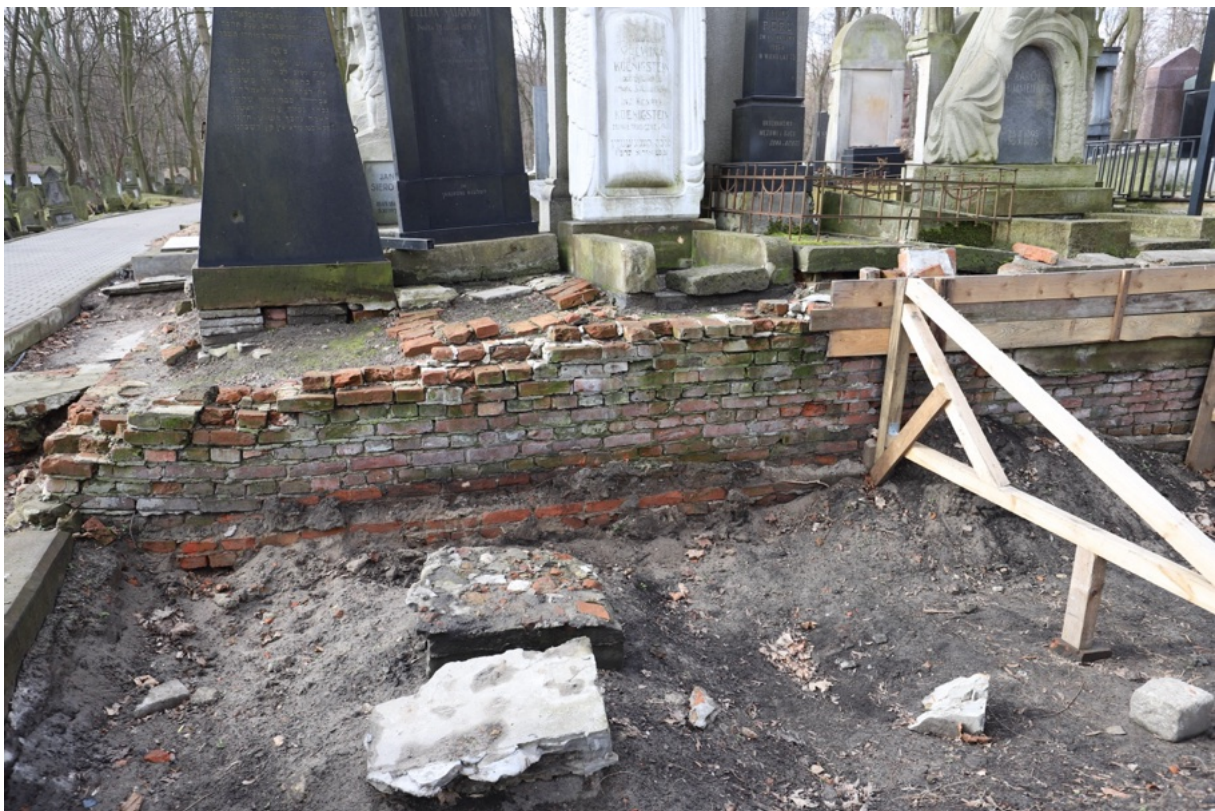
Foto. 4. Kwatera 19. Widok ogólny południowo-wschodniego narożnika z cegłą porażoną korozją mechaniczną i nawarstwieniami biologicznymi, wykwitami soli oraz brak fundamentu

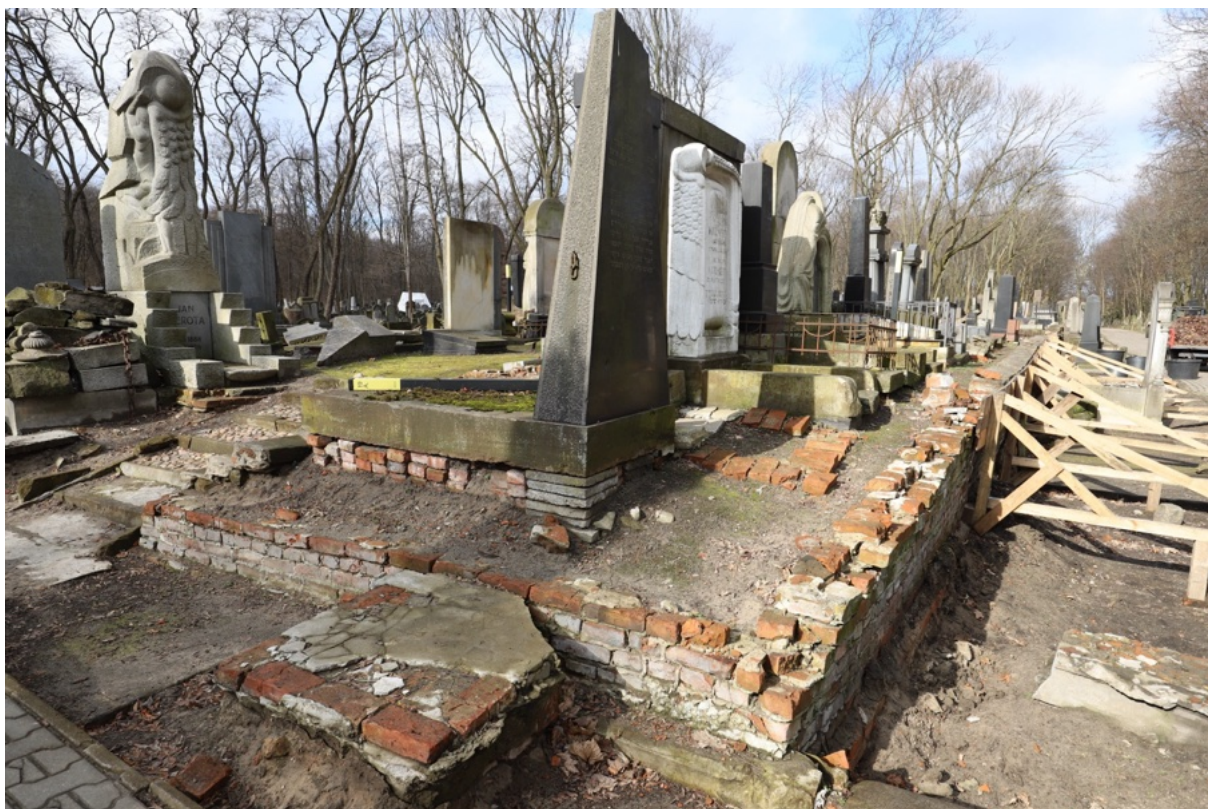
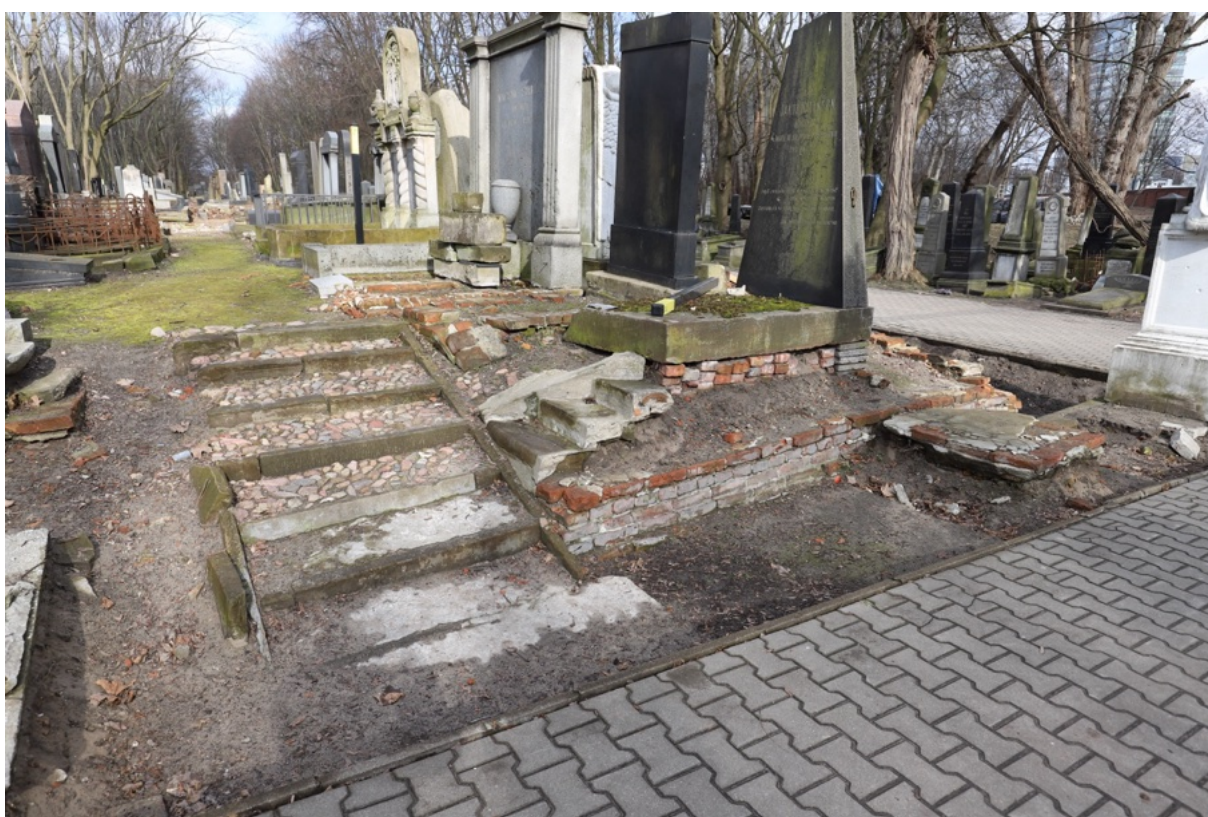
*Foto. 11-13. Kwatera 19, Rozspojenia cementowych spoinowań i rozwarstwienie cementowej wyprawy tynkarskiej.*

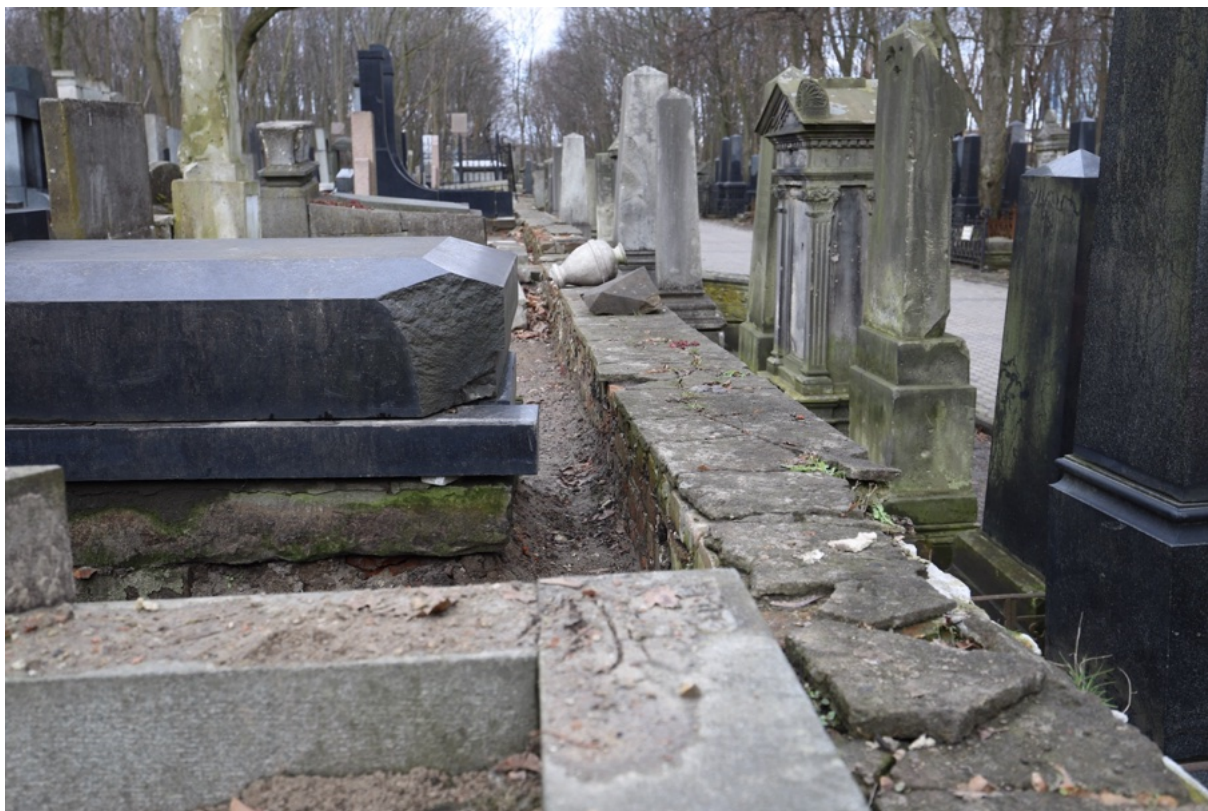
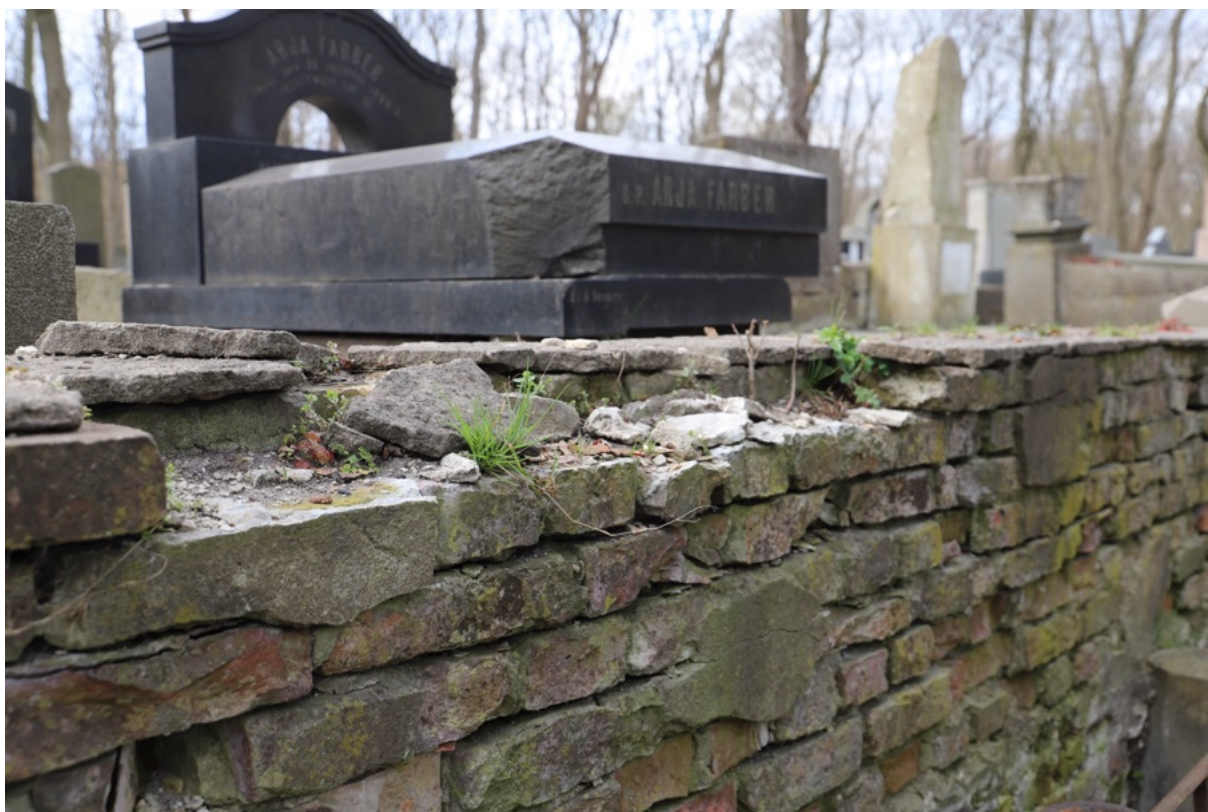
Foto. 43-44. Kwatera 24. Rozwarstwienia cementowego zwieńczenie muru wschodniego.

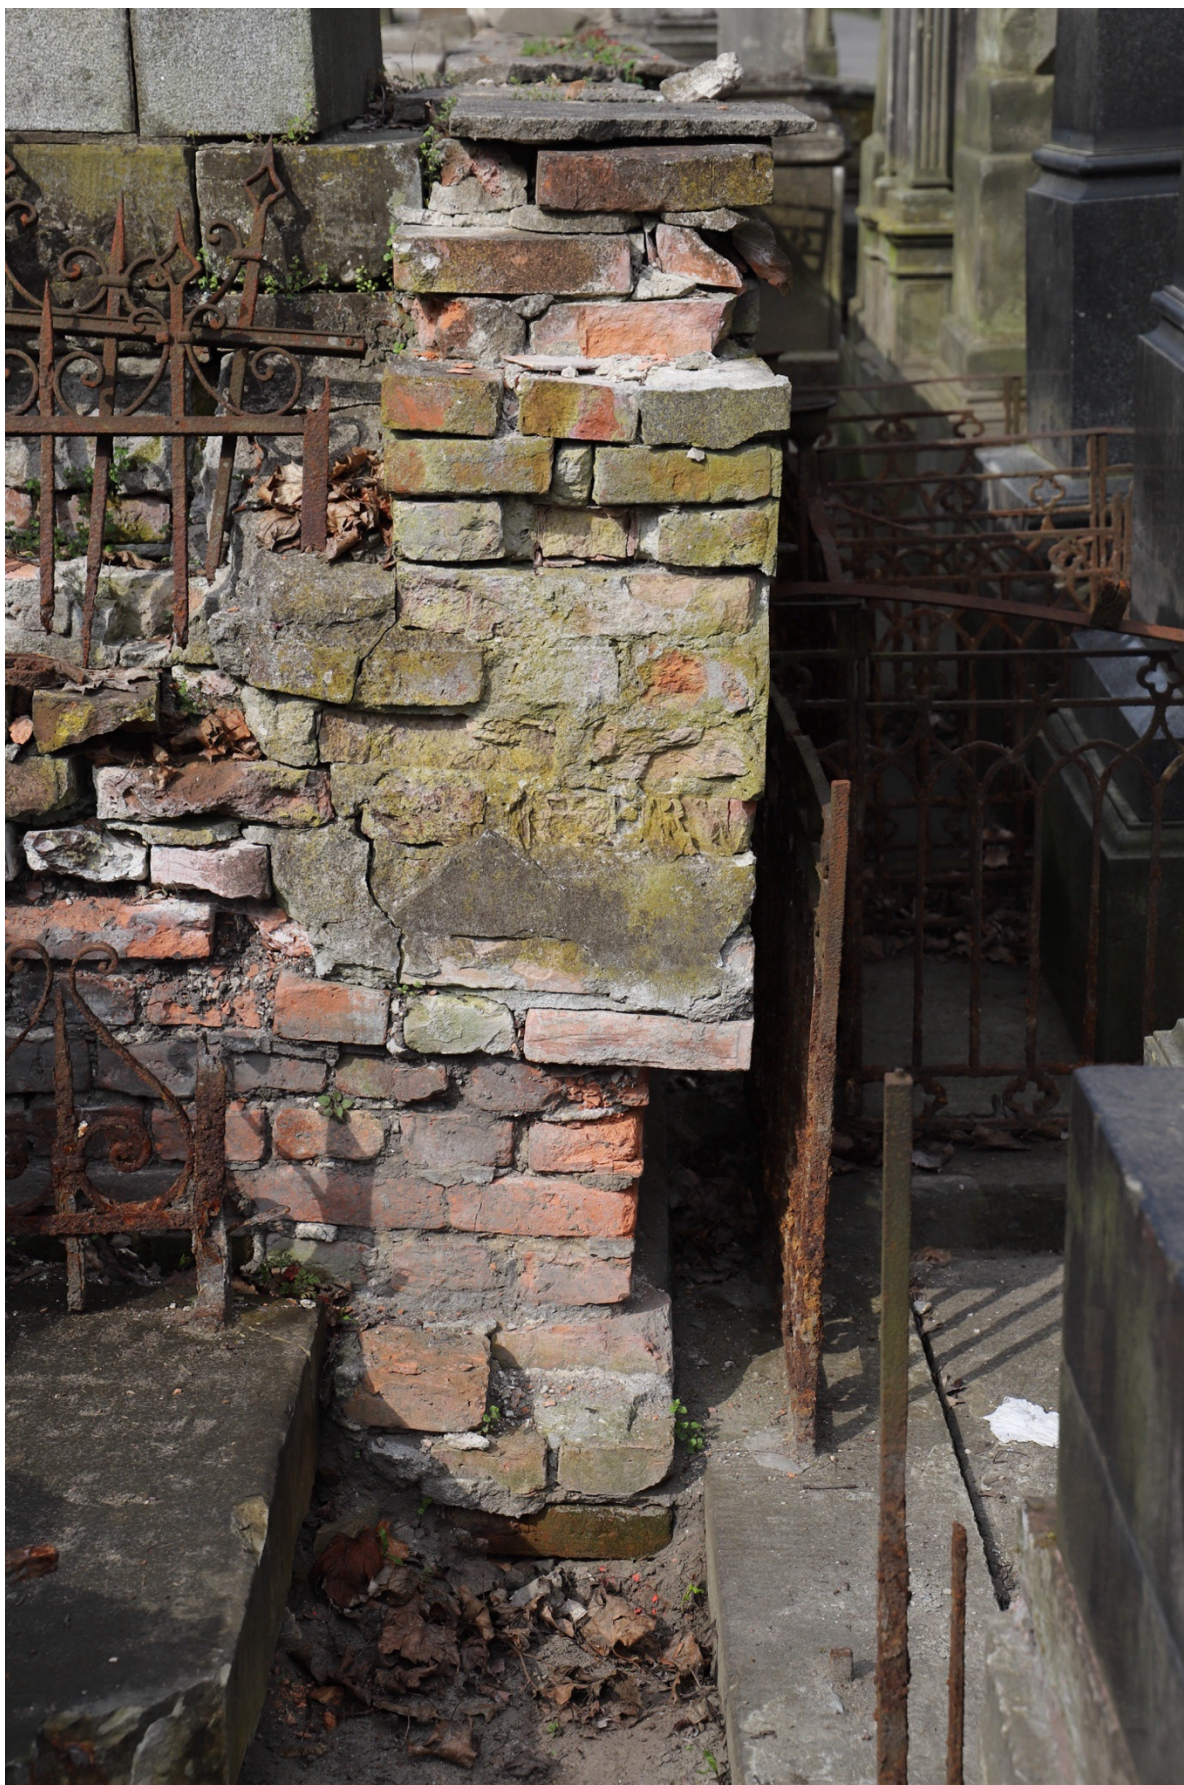
Foto. 45. Kwatera 24. Nawarstwienia i budowa stratygraficzna północno-wschodniego narożnika muru. Widoczna niejednorodna, rozwarstwiająca się struktura i rozspojone spoinowania oraz destrukcja wyższych partii.

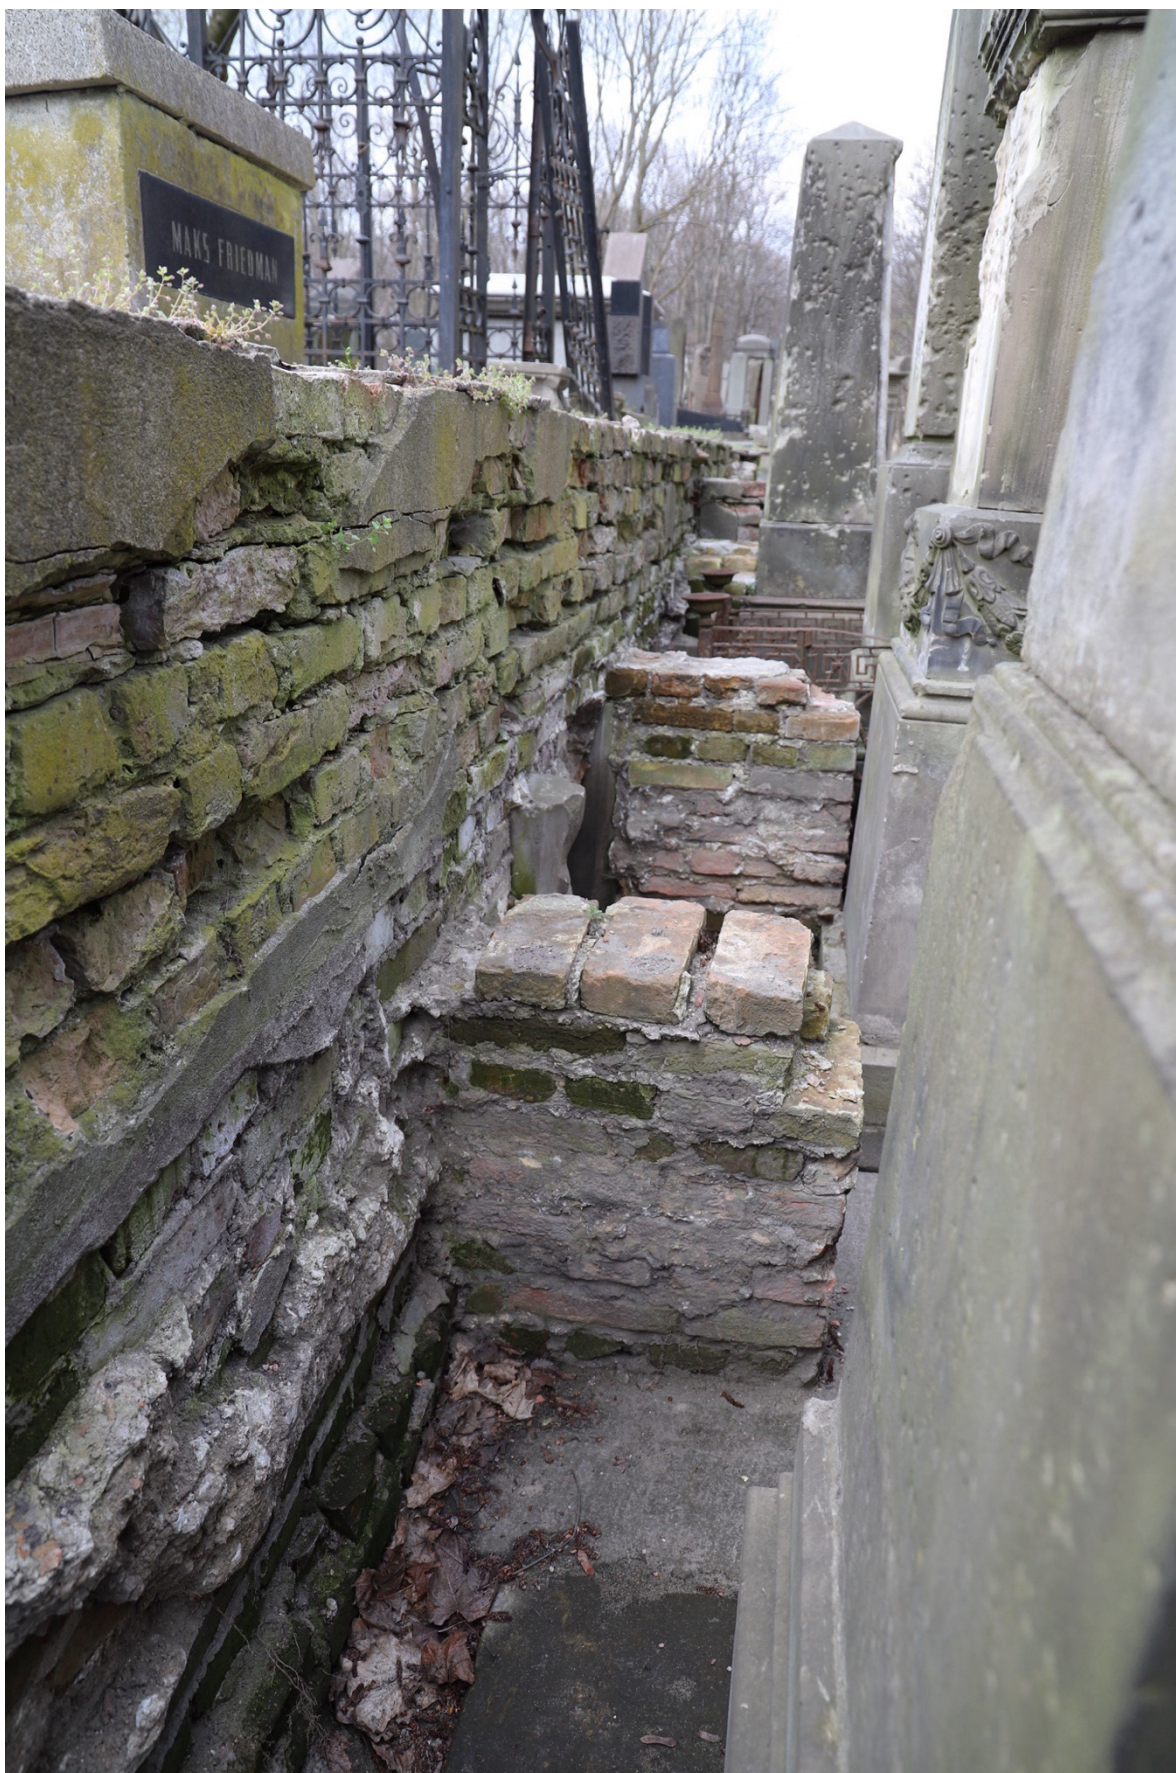
*Foto. 46. Kwatera 24. Front muru wschodniego. Widoczne wtórnie dobudowane przypory ustawione na płytach podstaw nagrobków oraz szczątkowo zachowane cementowe tynki, których granice sięgają połowy wysokości.*

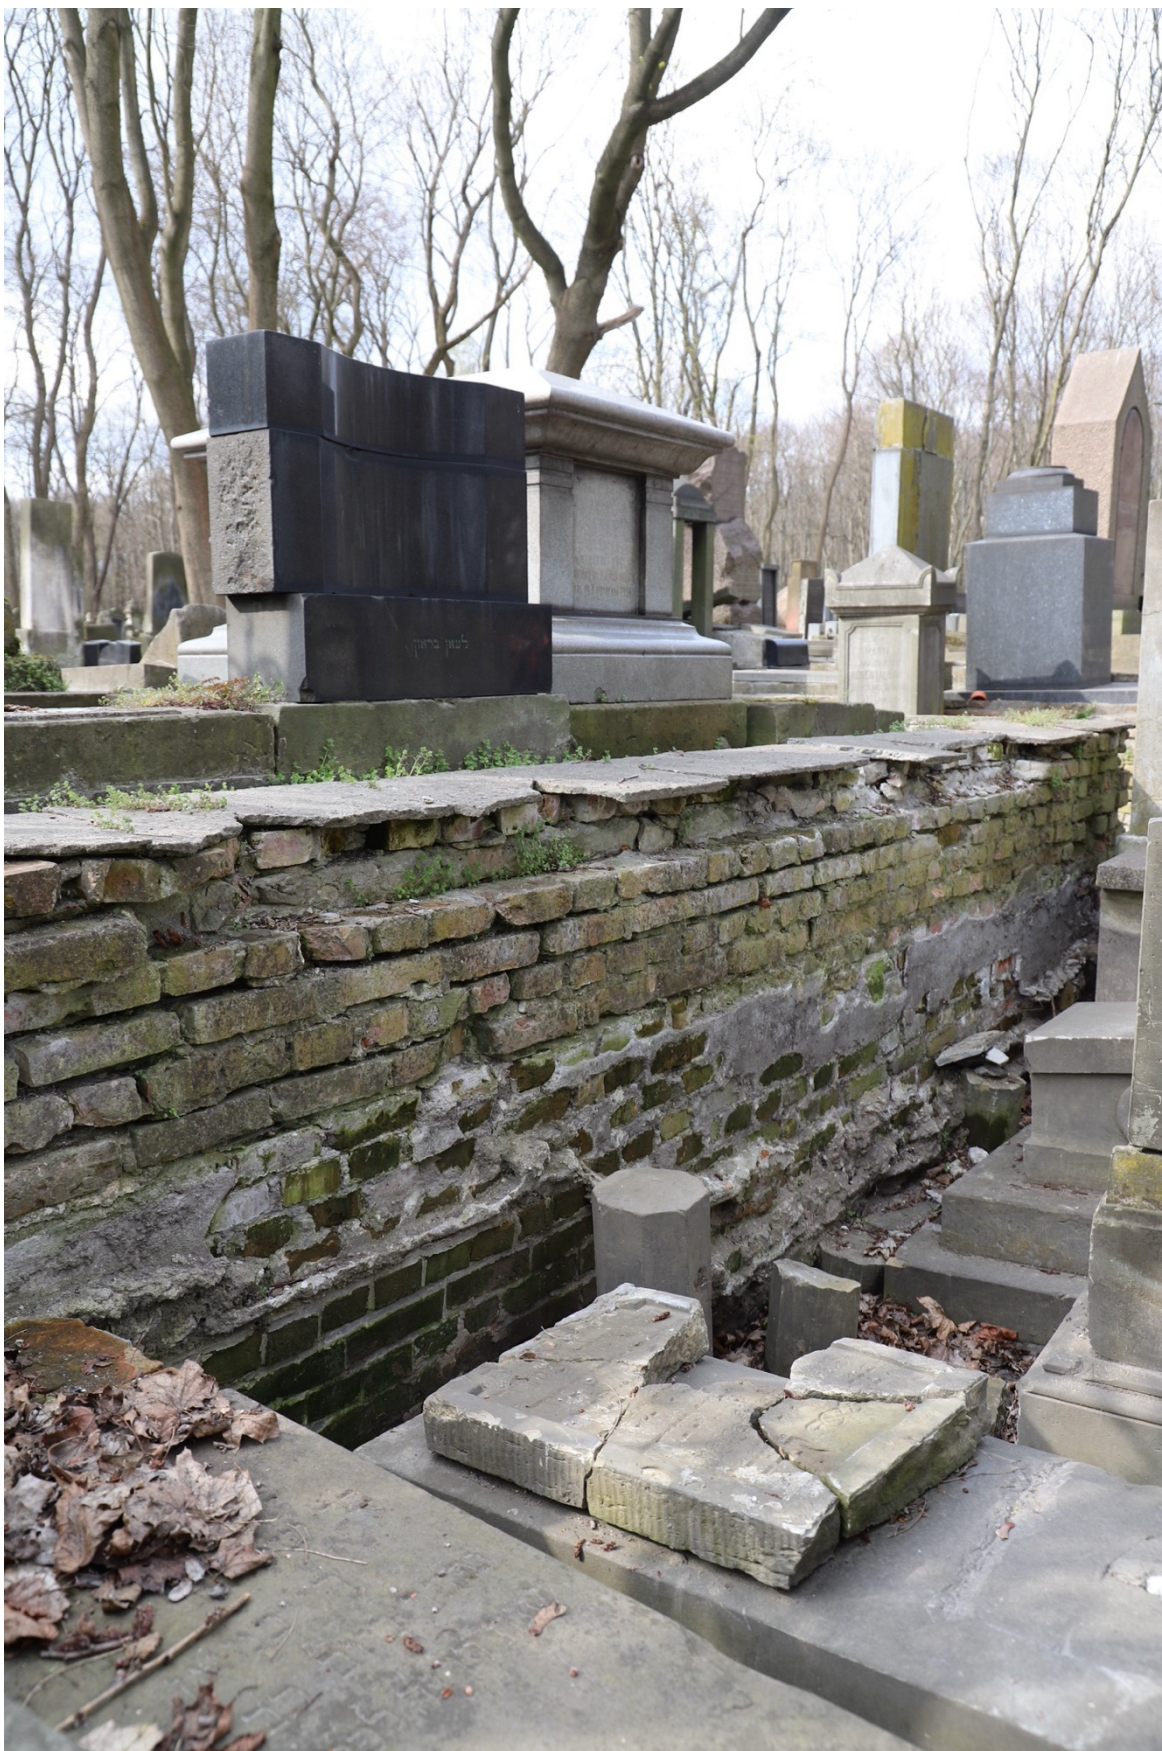
Foto. 55. Kwatera 24. Front muru wschodniego. Widoczny zróżnicowany stan zachowania muru z wytukaną zaprawą spoinową, obudowywanie części składowych nagrobków oraz szczątkowo zachowane cementowe tynki, których spodnie krawędzie sięgają różnych wysokości.

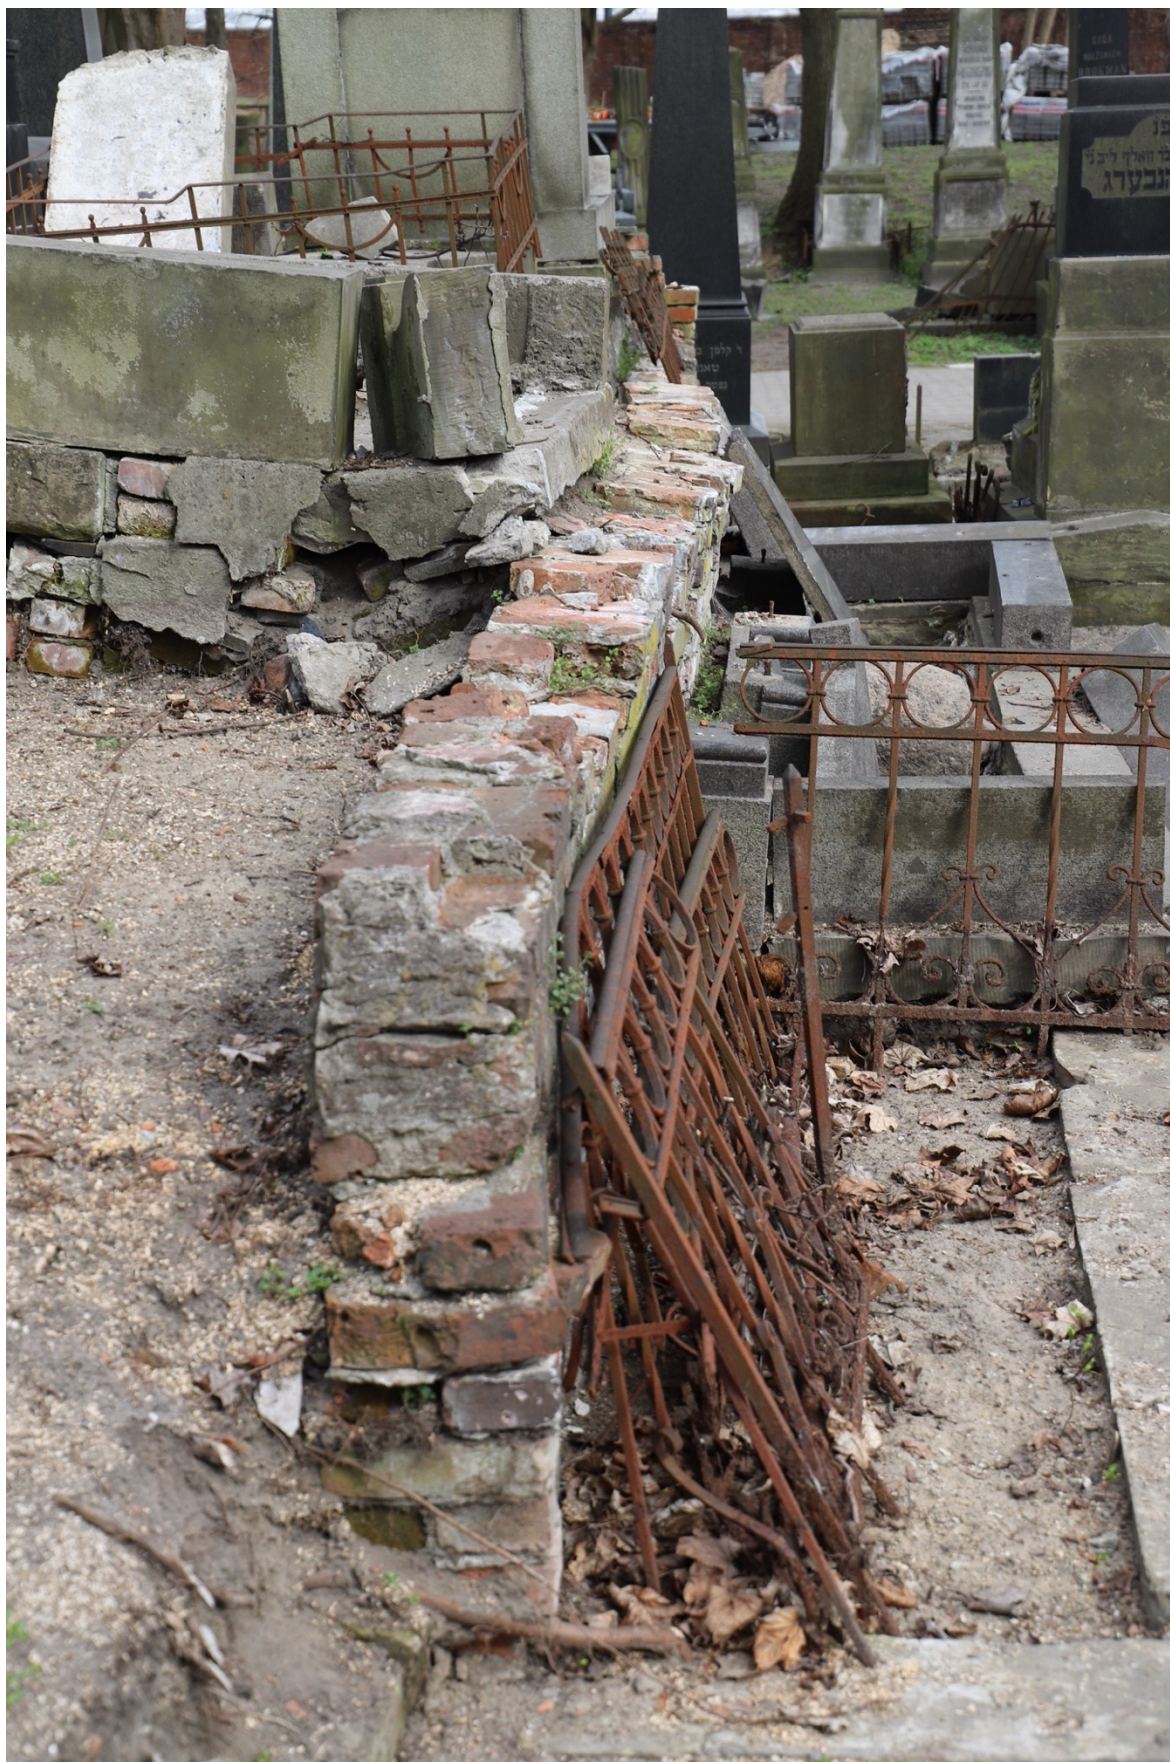
Foto. 68.. Kwatera 24. Odsztatcenie południowowo-wschodniego narożnika muru południowego.

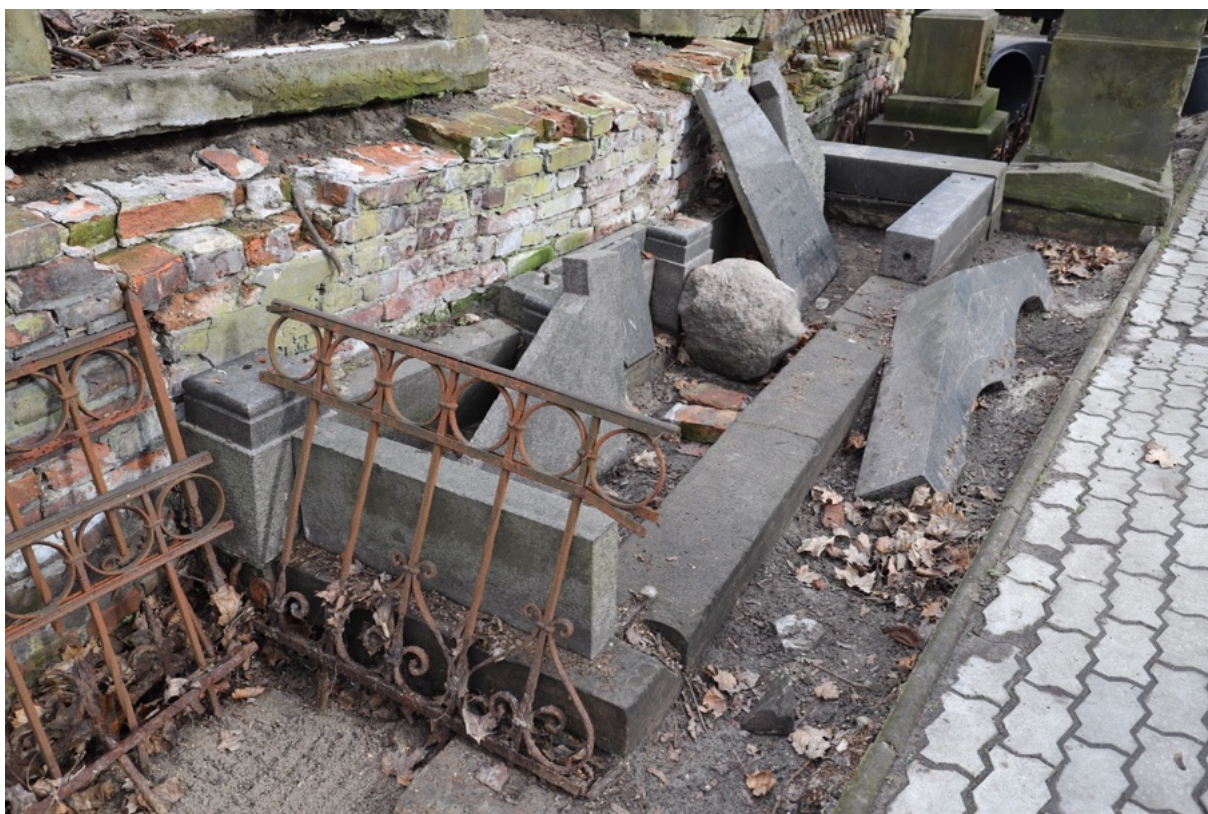
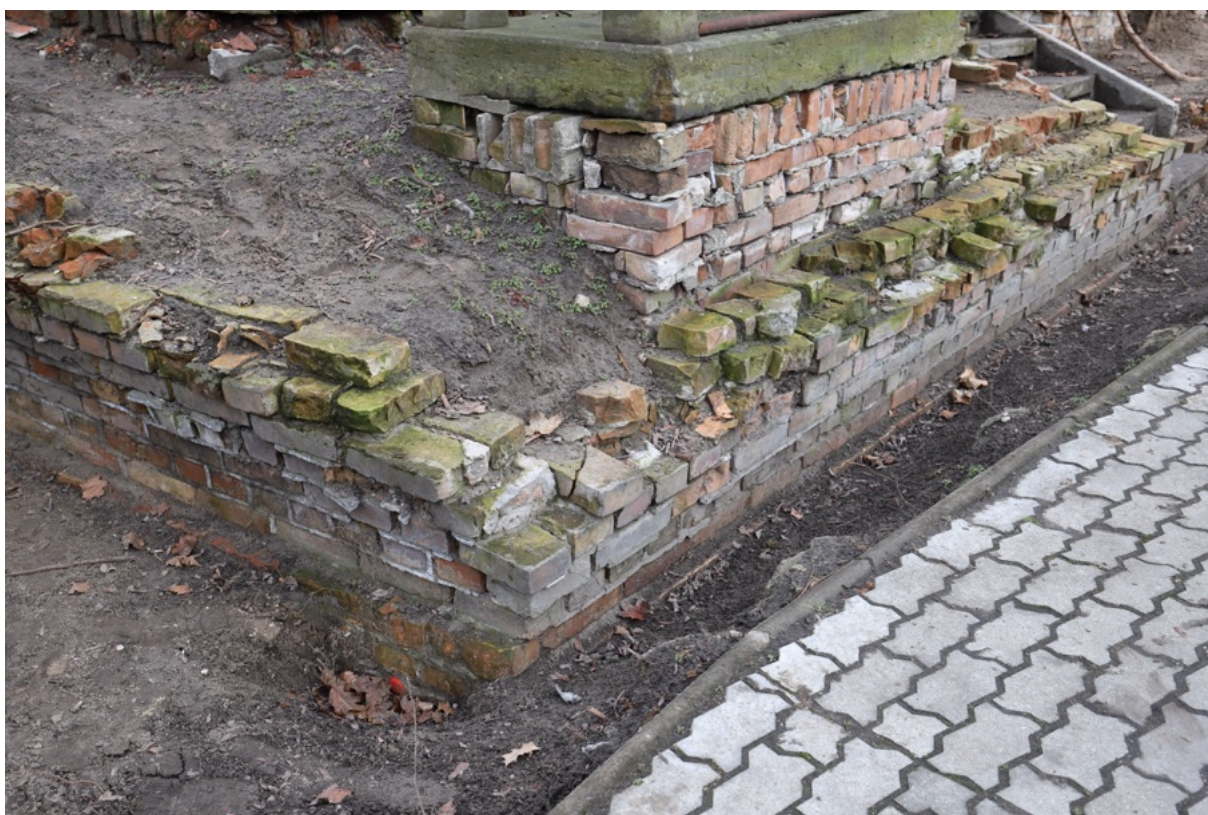
Foto. 71-72. Kwatera 24. Widok ogólny rozwarstwiających się murów odcinków strony południowej

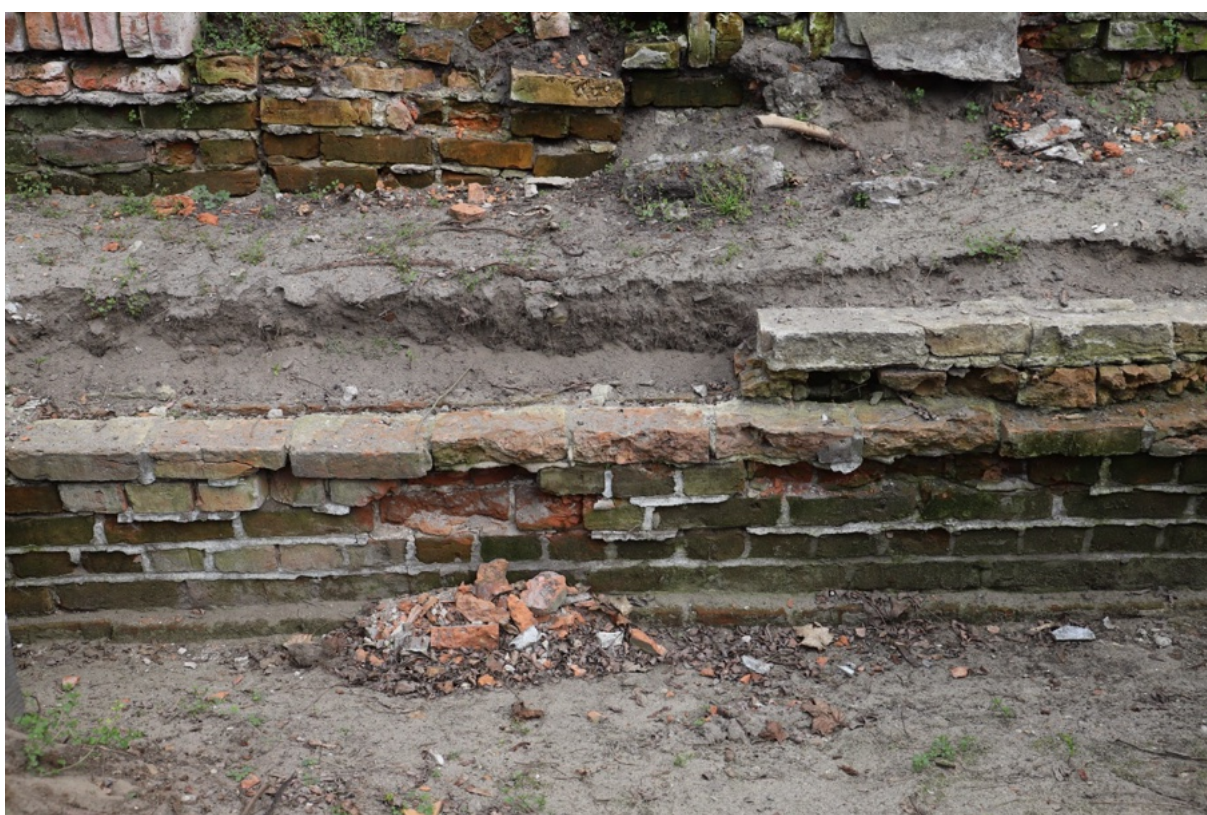
*Foto. 7. Kwatera 24. Widok odcinków muru zachodniego. Widoczne silne zdestruowanie cegieł korony muru.*

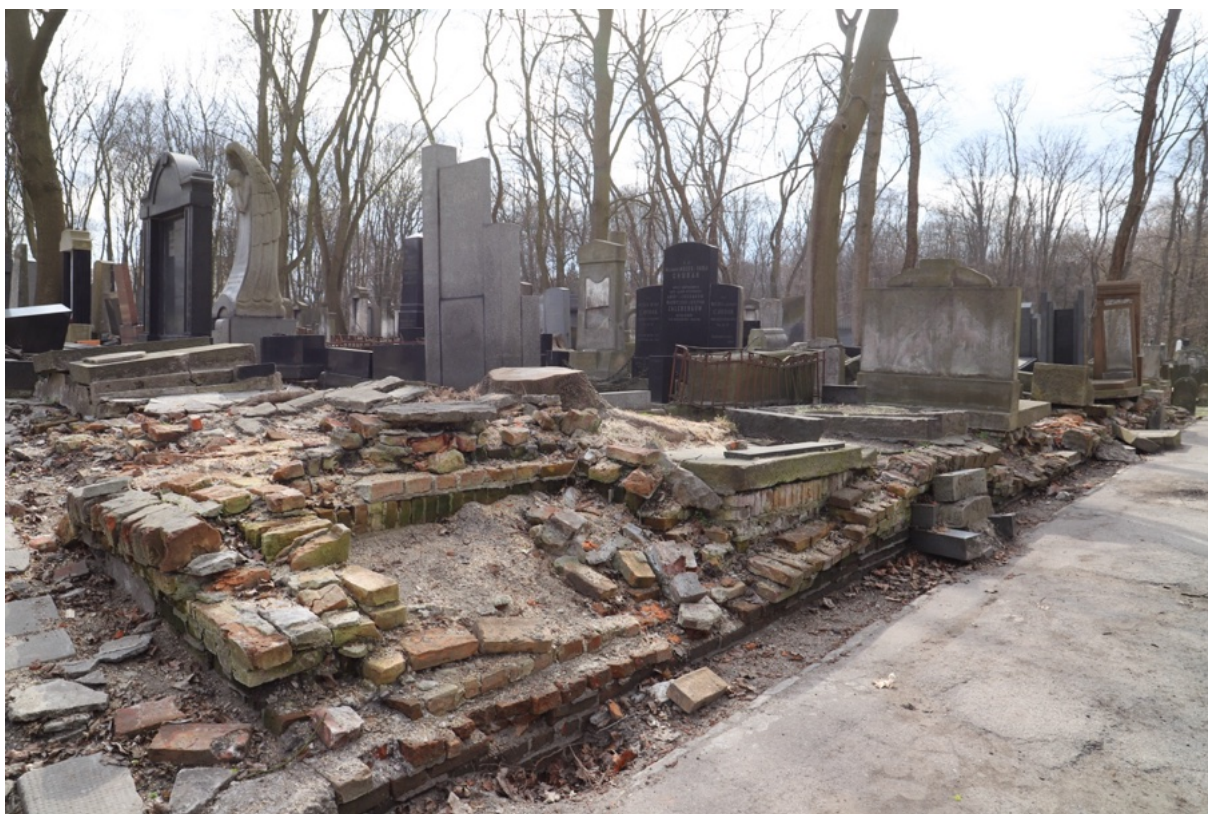
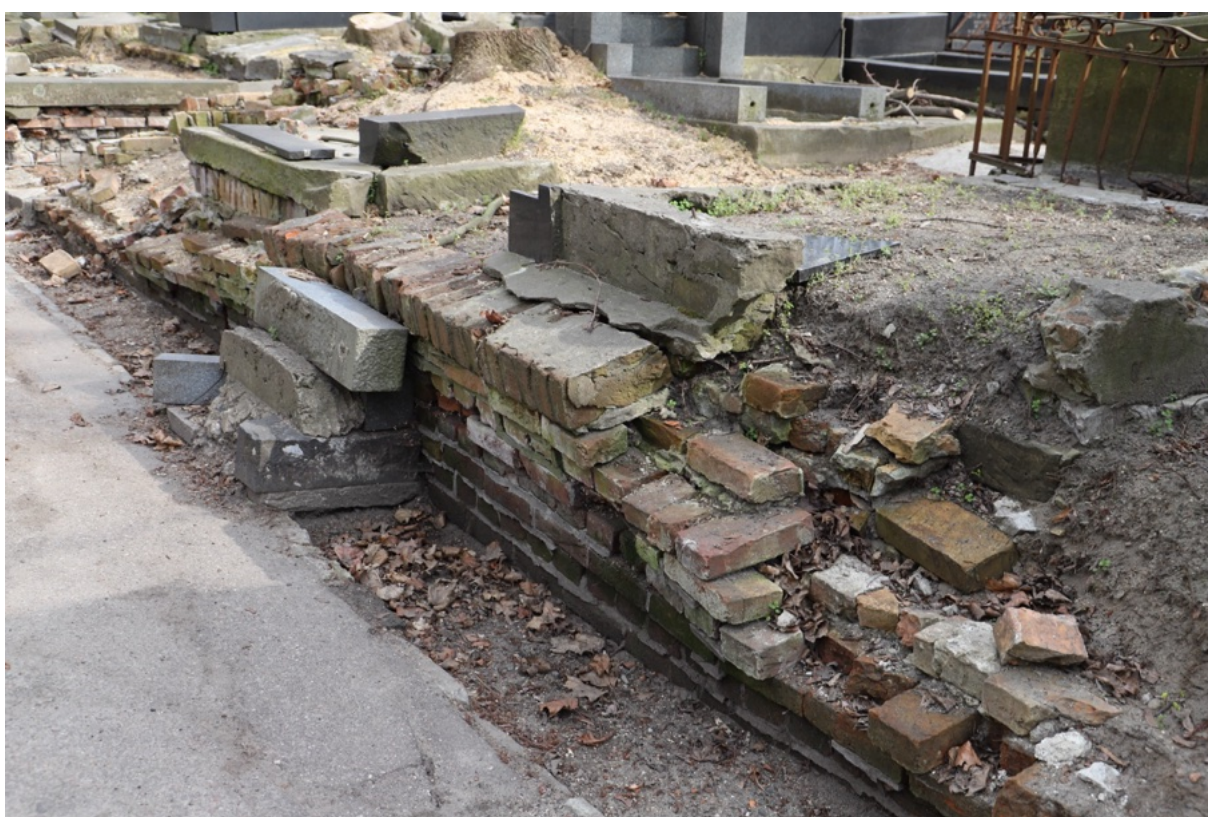
*Foto. 83-84. Kwarta 24. Widok ogólny mocno przechylonych i powalonych odcinków strony północnej.*

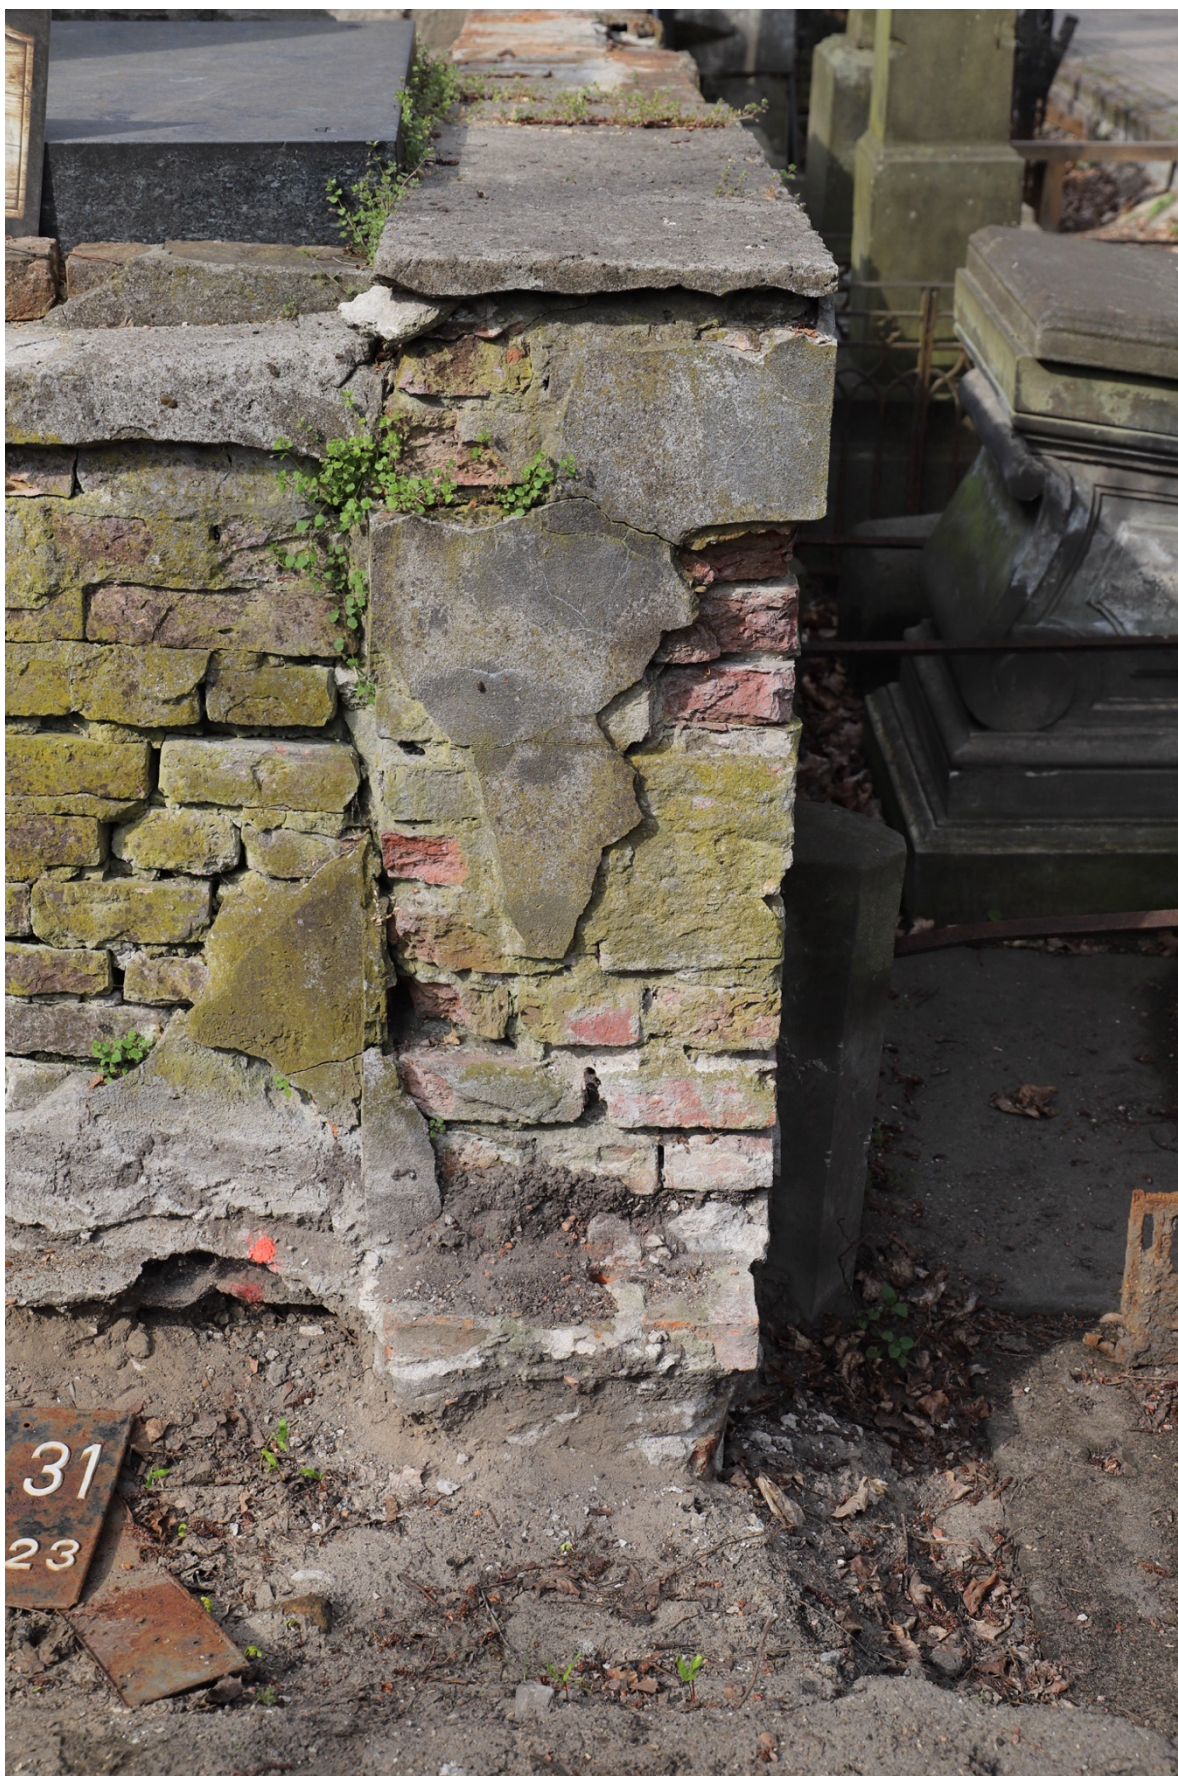
Foto. 125. Kwatera 31. Widok narożnika południowo-wschodniego z zaznaczoną różową farbą spodnią, najniższą częścią muru. Widoczne rozwarstwienia, wykruszenia spoin oraz odspojony, szczątkowo zachowany tynk cementowy.
