## 7. DOKUMENTACJA FOTOGRAFICZNA

## KWATERA 19

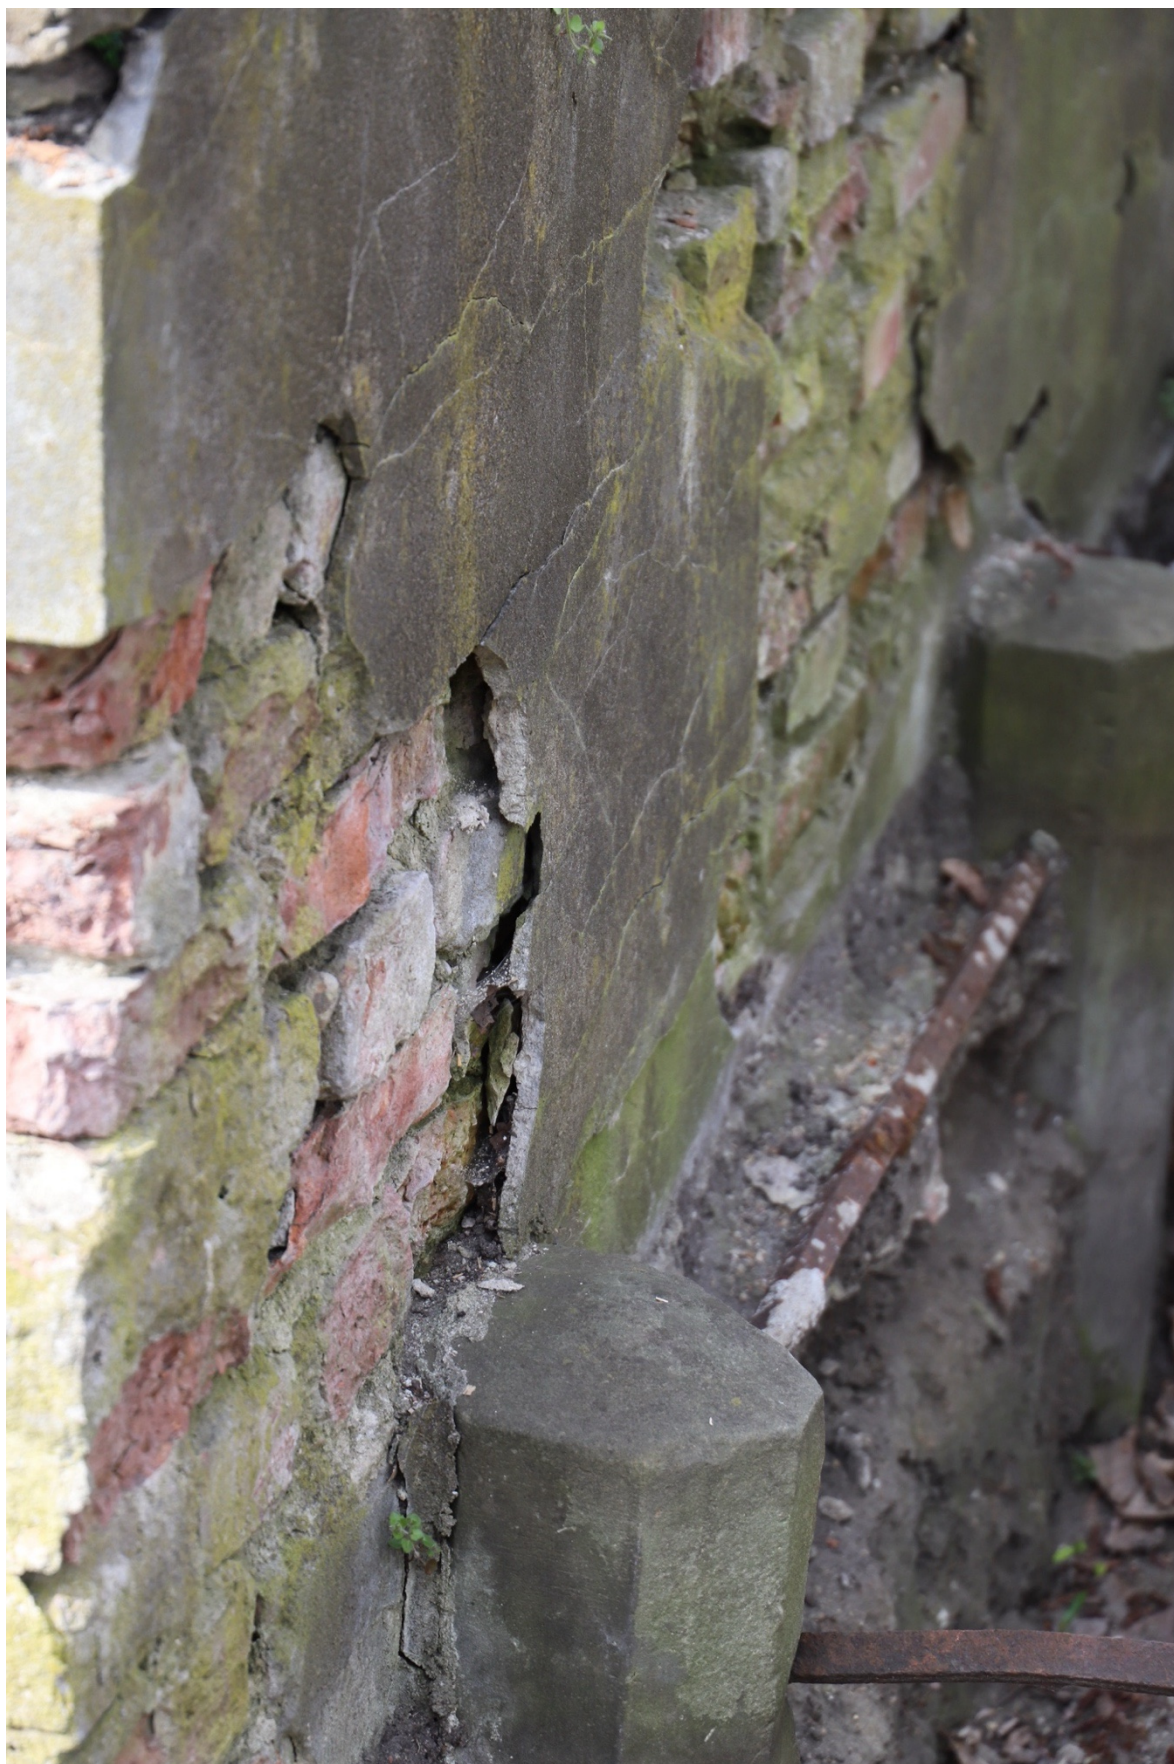
Foto. 144. Kwatera 31. Front muru wschodniego. Widoczne obudowywanie słupka ogrodzeniowego oraz rozwarstwienia tynków cementowych.

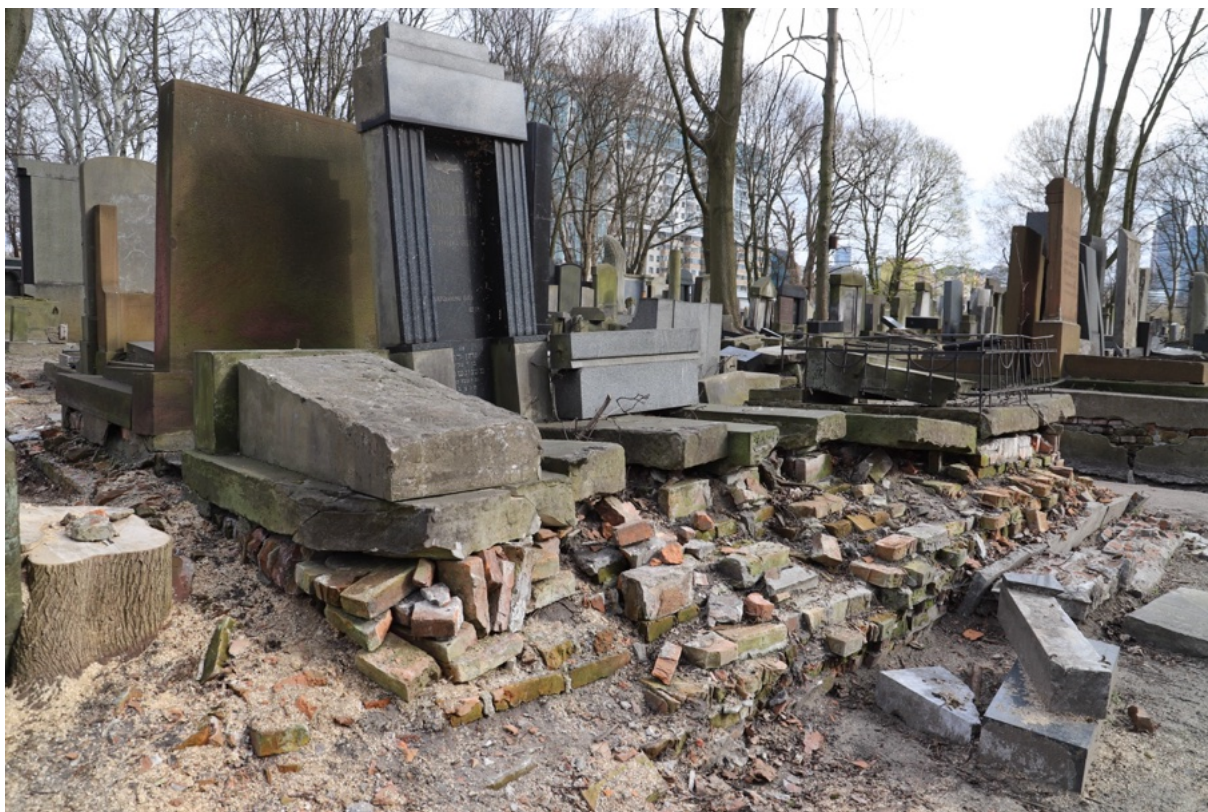
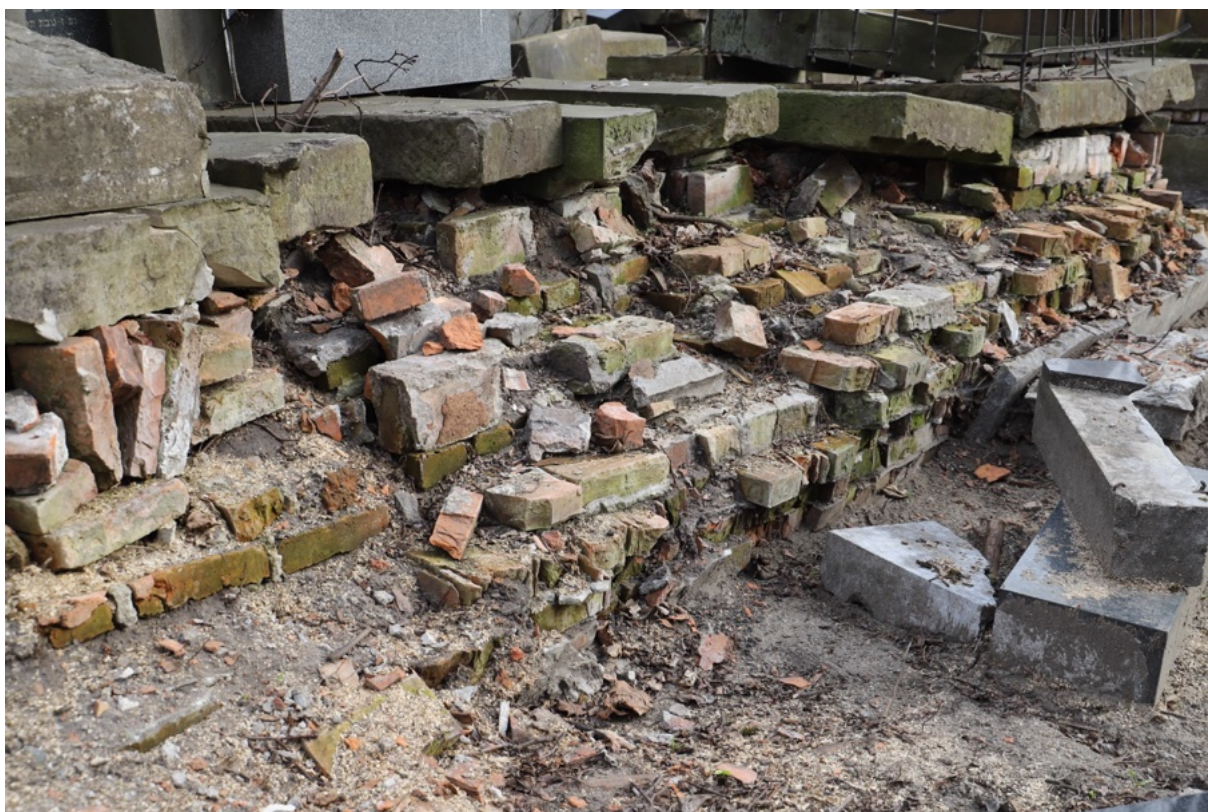
Foto. 159-160. Kwatera 31. Widok ogólny południowo-zachodniego narożnika oraz odspojonej cementowej wyprawy tynkarskiej.

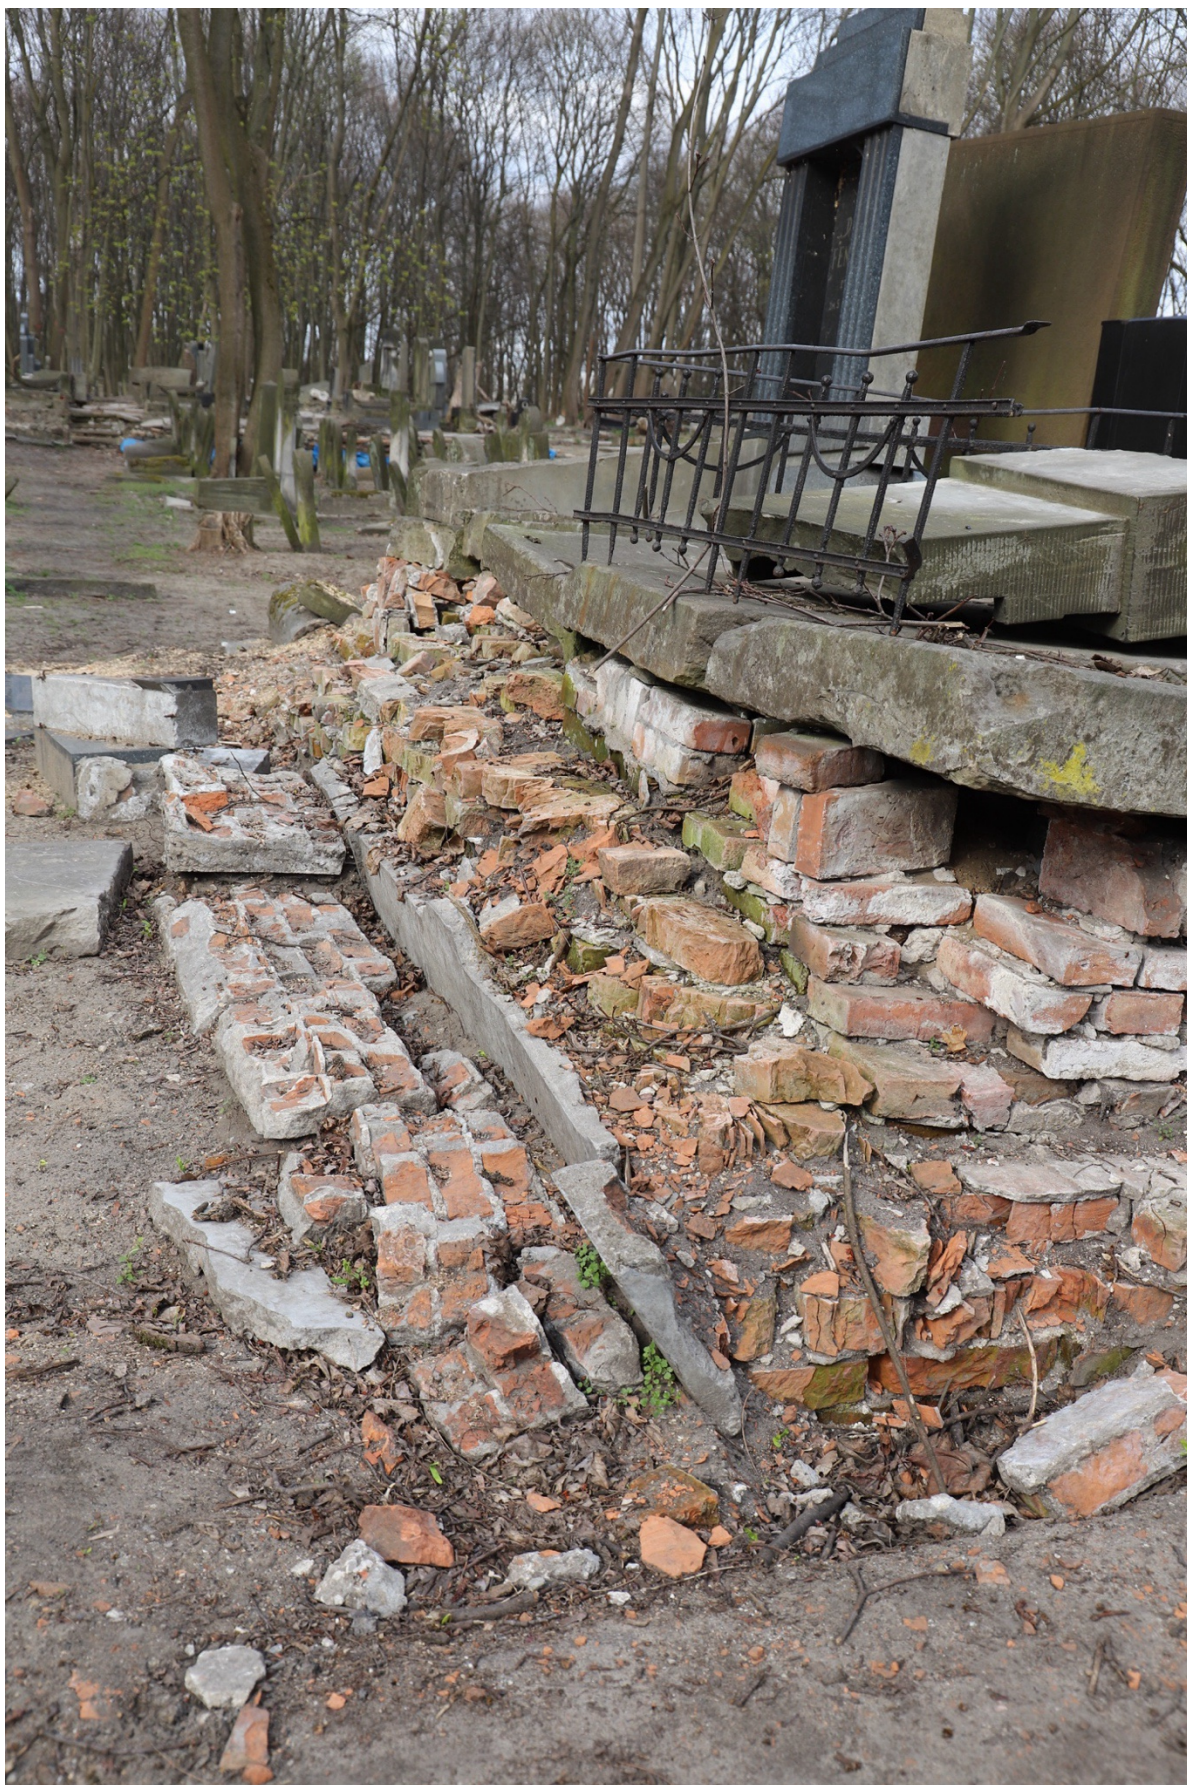
Foto. 163. Kwatera 31. Stan zachowania południowo-zachodniego narożnika. Widoczne katastrofalnie zdestruowane cegły tworzące mur oporowy.

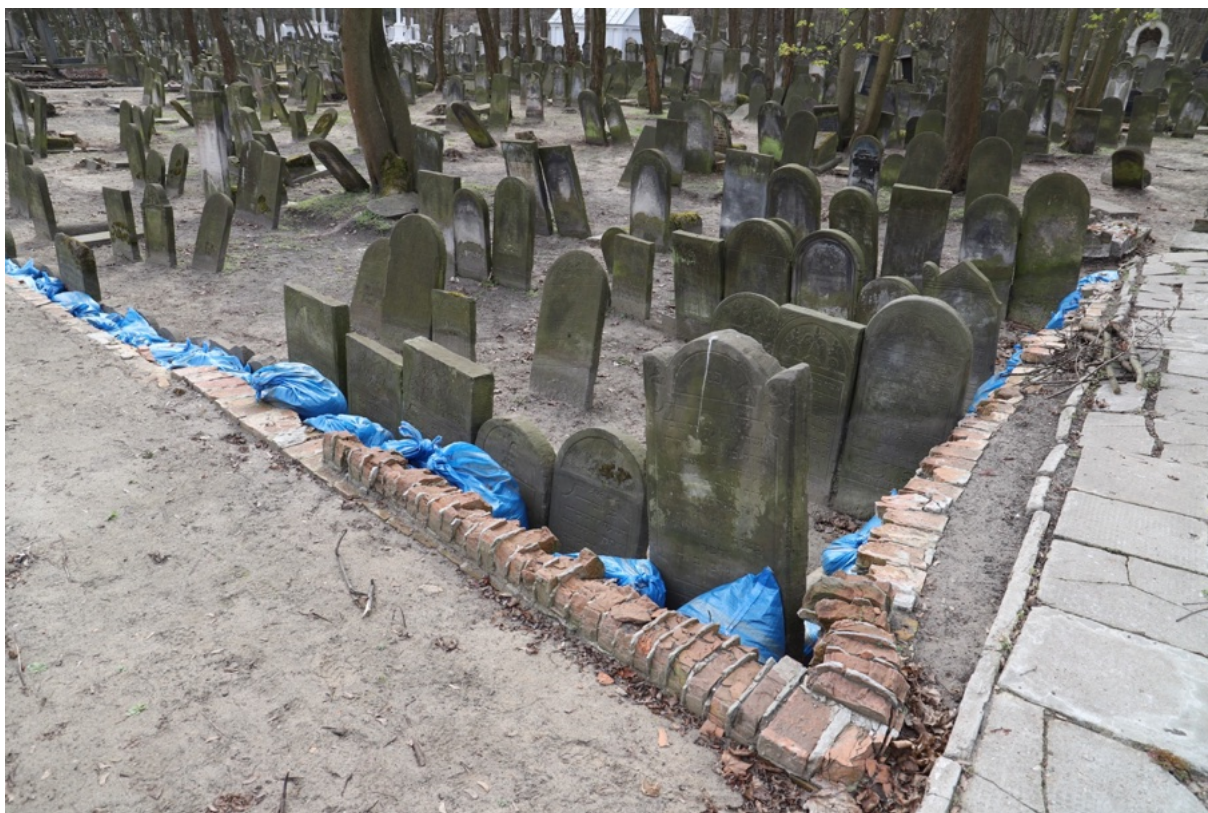
*Foto. 170. Kwarta 31. Widok ogólny odkształconych fragmentu ściany zachodniej i południowo-zachodniego narożnika prowizorycznie zabezpieczonych przed powaleniem.*

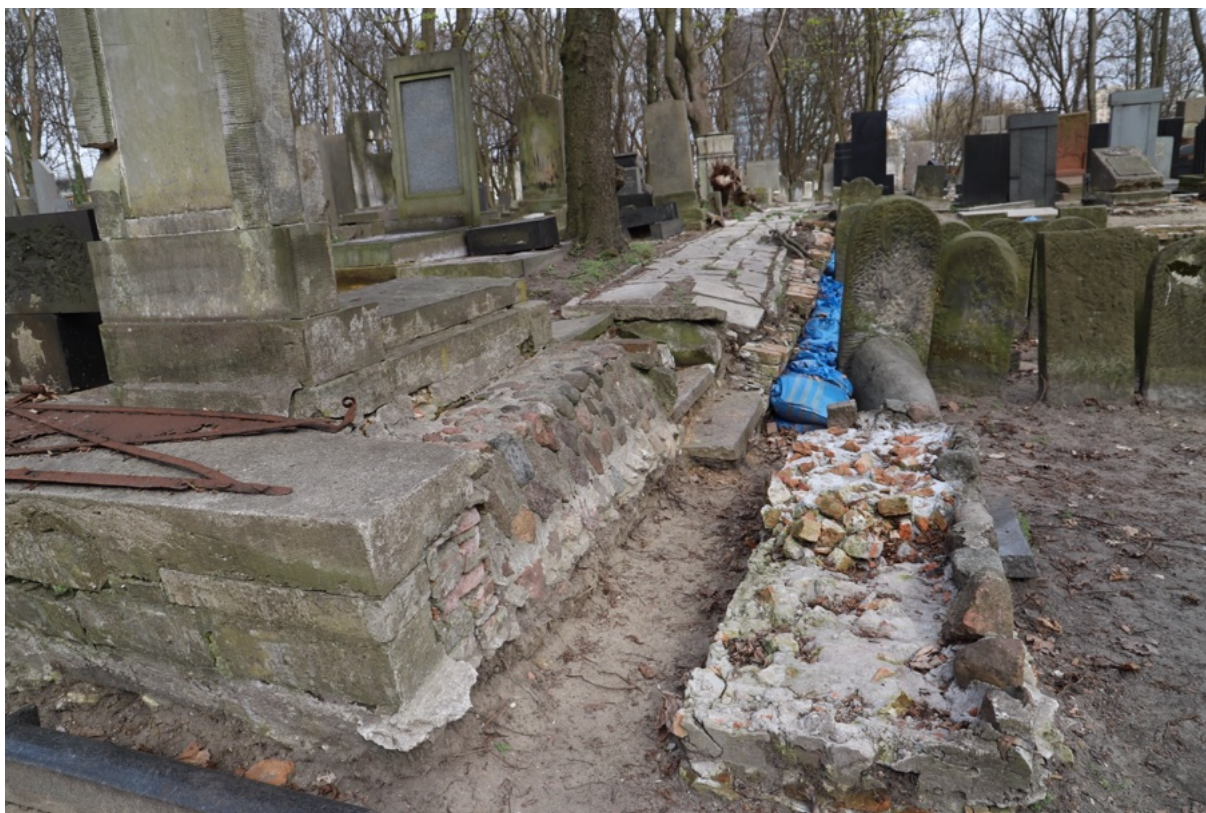
Foto. 110-173. Kwatera 31. Widok ogólny fragmentu ściany południowej z odspojoną masywną obudową nagrobka.

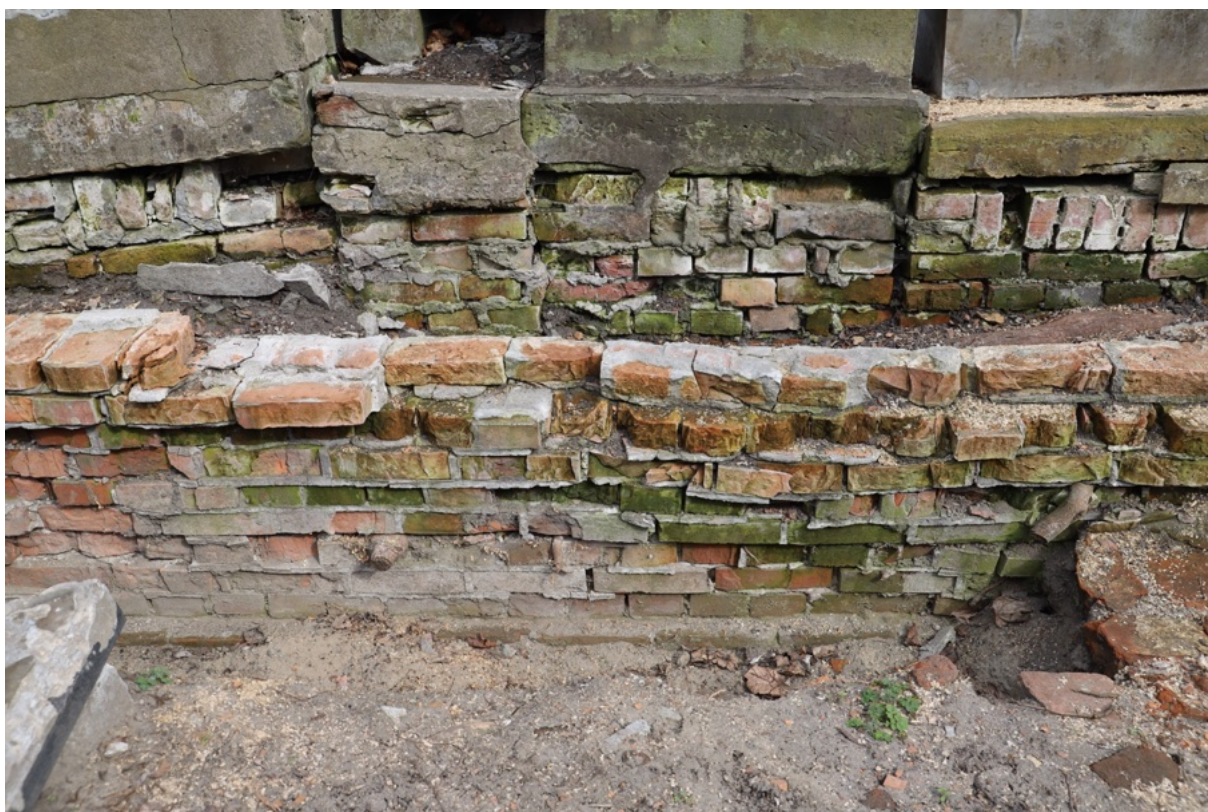
Foto. 179-180. Kwatera 31. Detal fragmentu ściany zachodniej z widocznym stopniem zniszczenia cegieł.

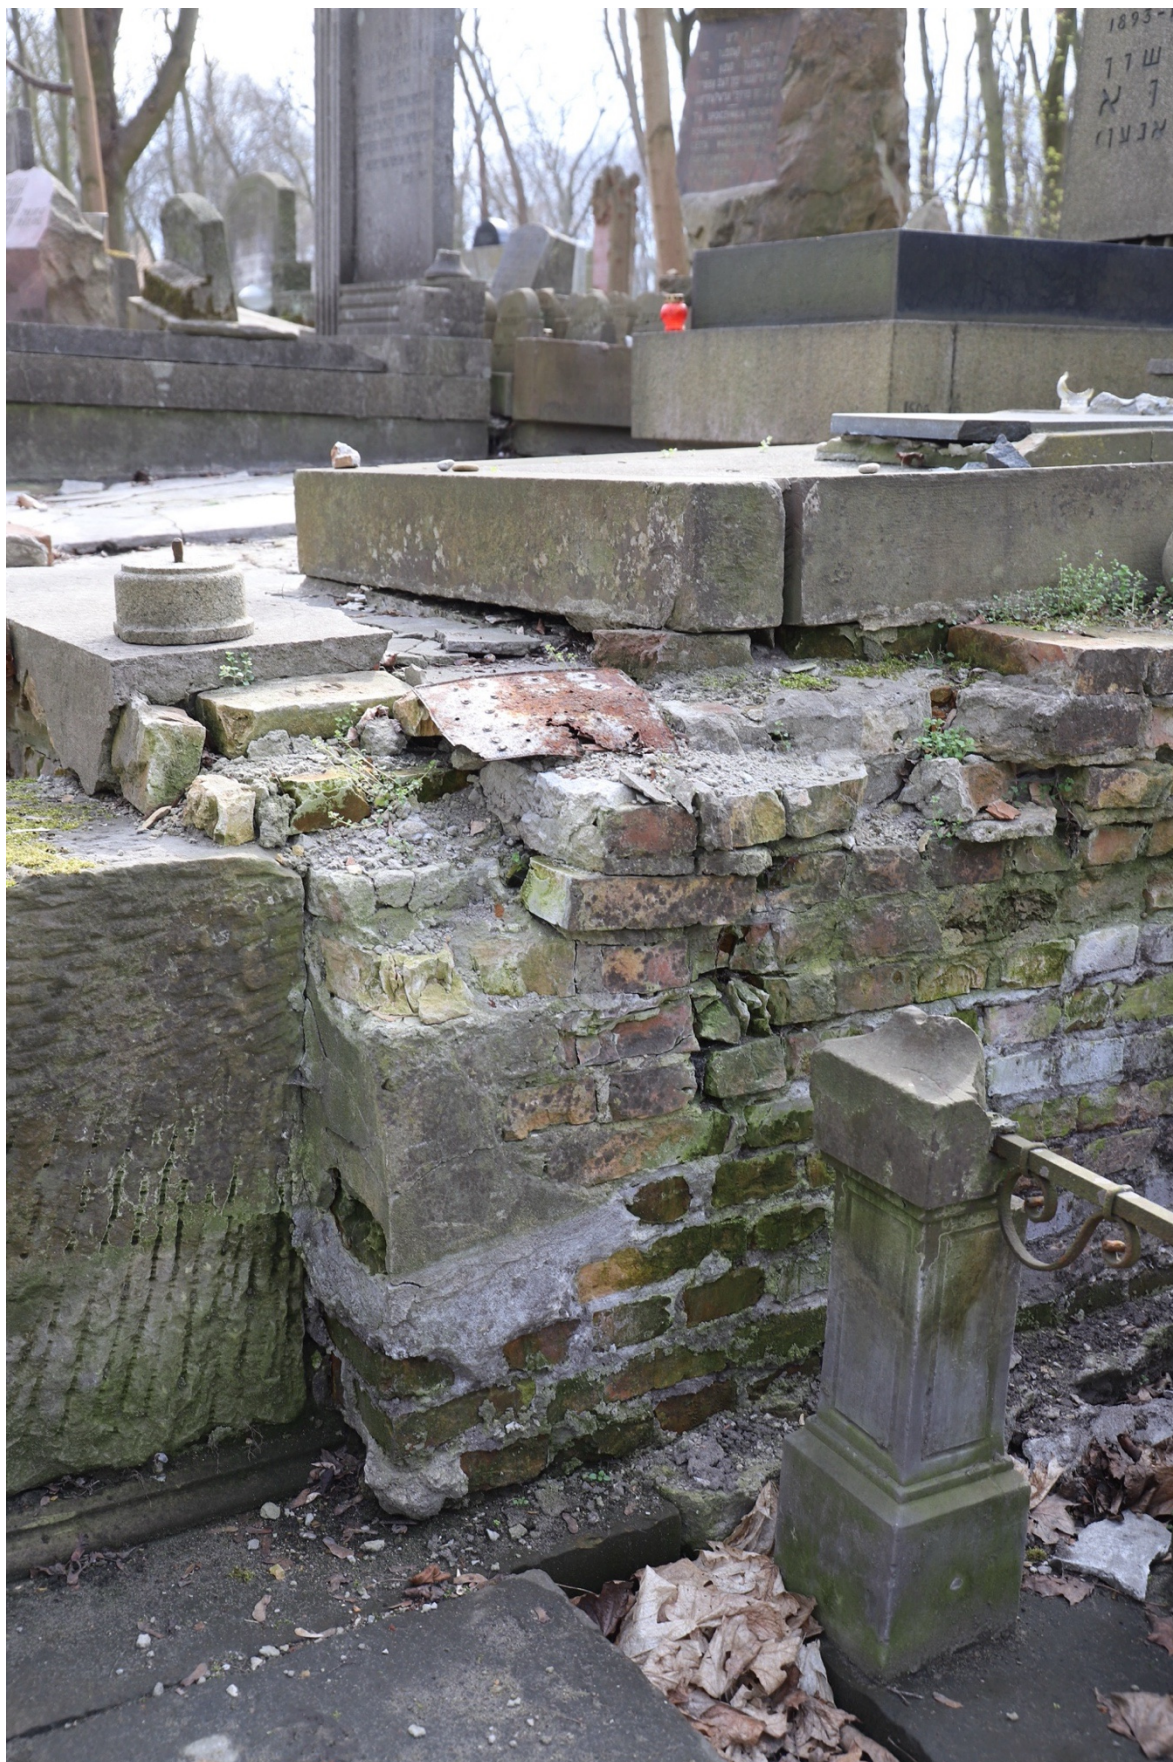
Foto. 184. Kwatera 31. Narożnik północno wschodni nabudowany na płycie podstawy nagrobkai z widocznym rozwarstwieniem wiązania.
