**PROGRAM PRAC KONSERWATORSKICH (INTERWENCYJNYCH)
PRZY NAGROBKU JAKÓBA EIGERA zm. 16.12.1888 r.
Cmentarz Żydowski przy ul. Okopowej w Warszawie, sektor 32, rząd 20, miejsce 78**

Warszawa, maj 2023 r.

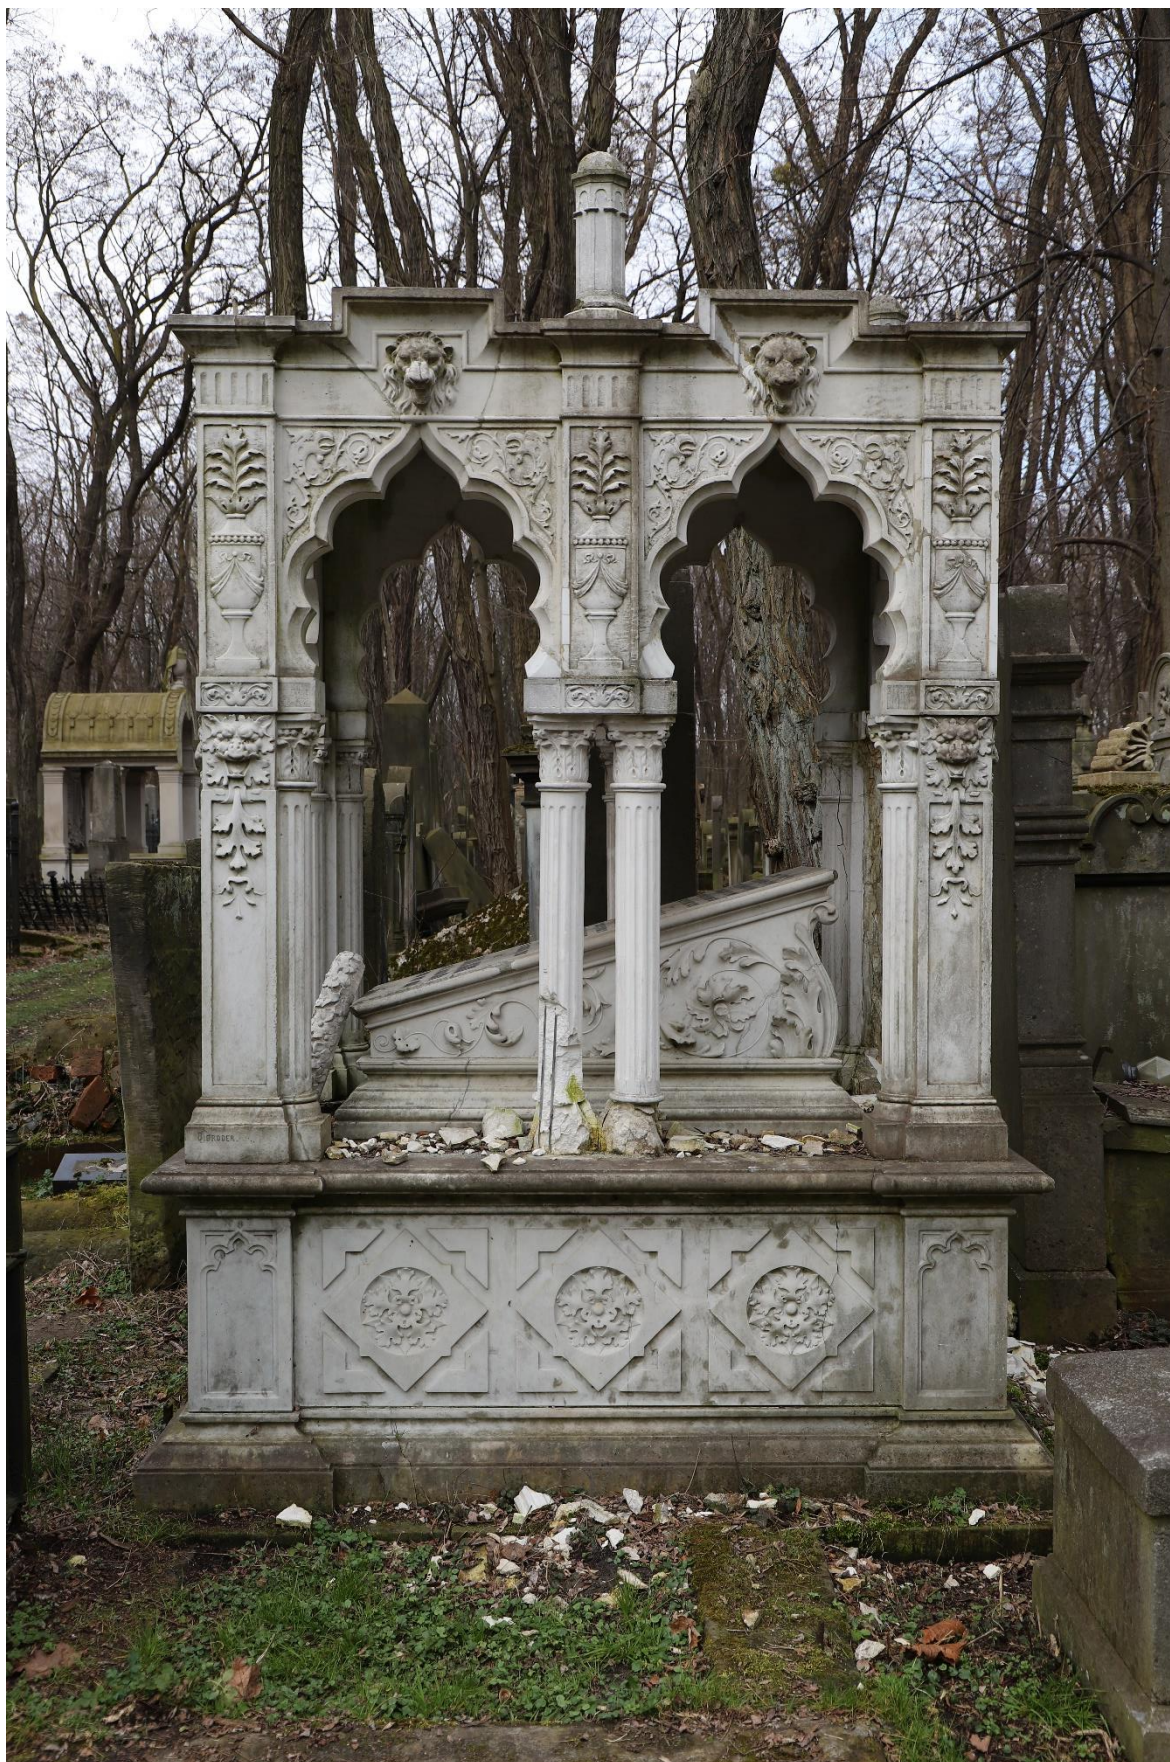
Foto 1. Nagrobek Jakóba Eigera, Widok ogólny z widocznymi intensywnymi nawarstwieniami biologicznymi i atmosferycznymi oraz postępującym rozpadem zrekonstruowanych elementów. Fot Damian Pisarski, kwiecień 2023 r.

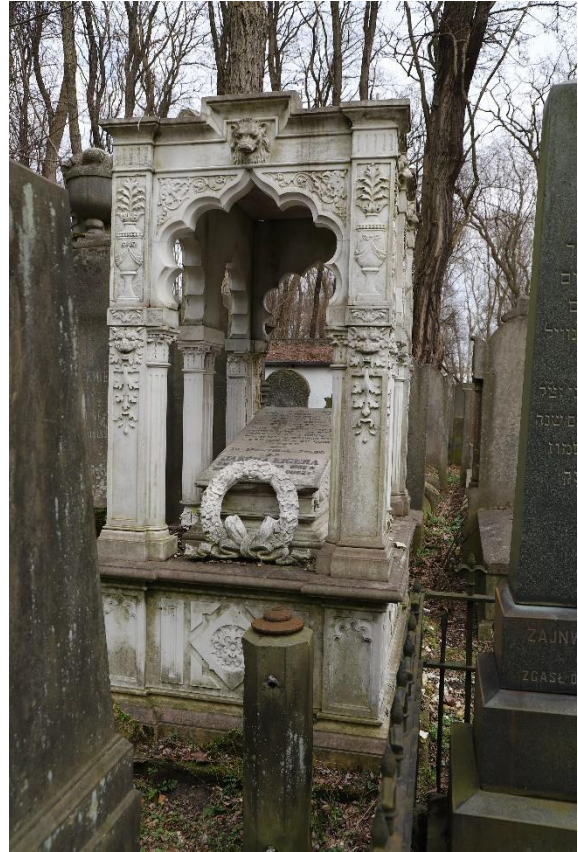
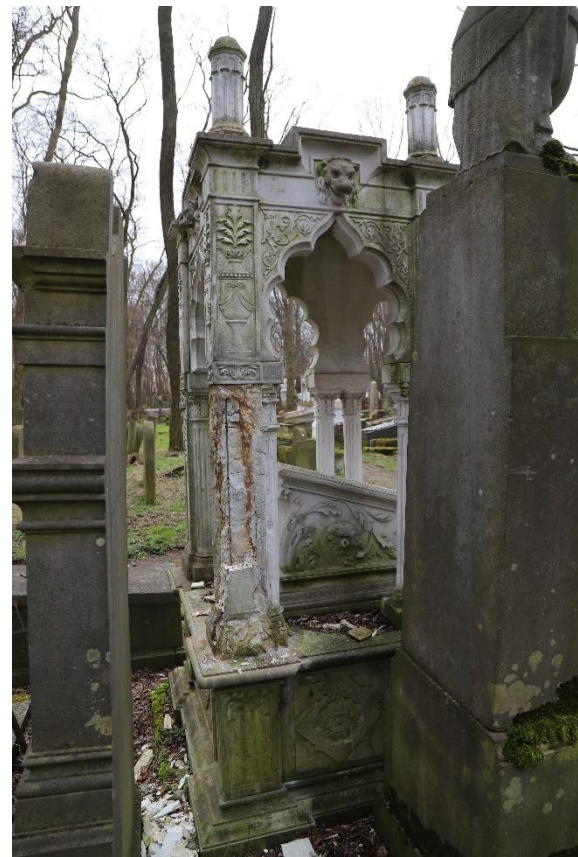
Foto 2,3,4,5, Nagrobek Jakóba Eigera, Widok ogólny z widocznymi intensywnymi nawarstwieniami biologicznymi i atmosferycznymi oraz postępującym rozpadem zrekonstruowanych elementów. Fot Damian Pisarski, kwiecień 2023 r.

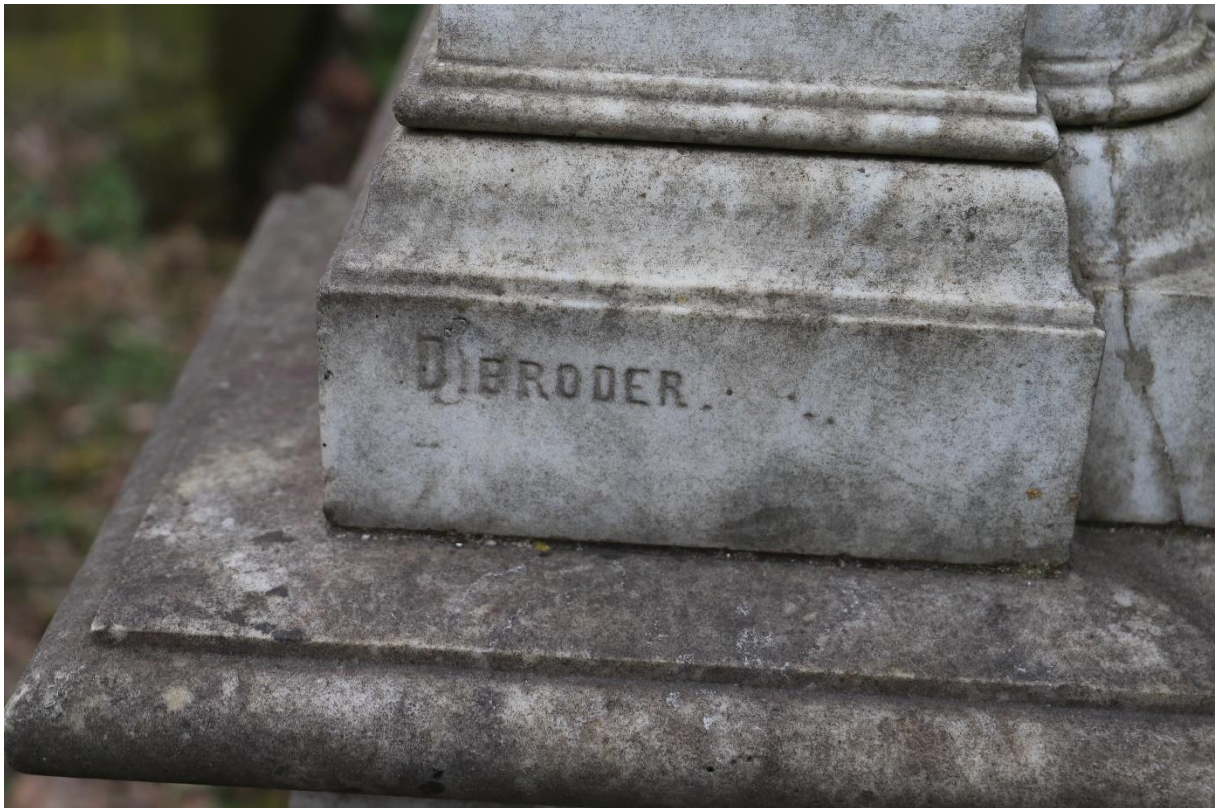
Foto 6. Nagrobek Jakóba Eigera, baza przedniej podpory z sygnaturą widoczne postępujące nawarstwienia i biologiczno-chemiczne oraz pęknięcia. Wskutek postępujących procesów wietrzeniowych na powierzchni osłabionego kamienia zacierany jest detal rzeźbiarski. Fot Damian Pisarski, kwiecień 2023 r.

14. Uczytelnienie inskrypcji w partiach zachowanych (sygnatura) tradycyjną metodą kamieniarską poprzez podkucie, pogłębienie oryginalnego rytu w partiach najbardziej nieczytelnych oraz wyostrzenie ich krawędzi.

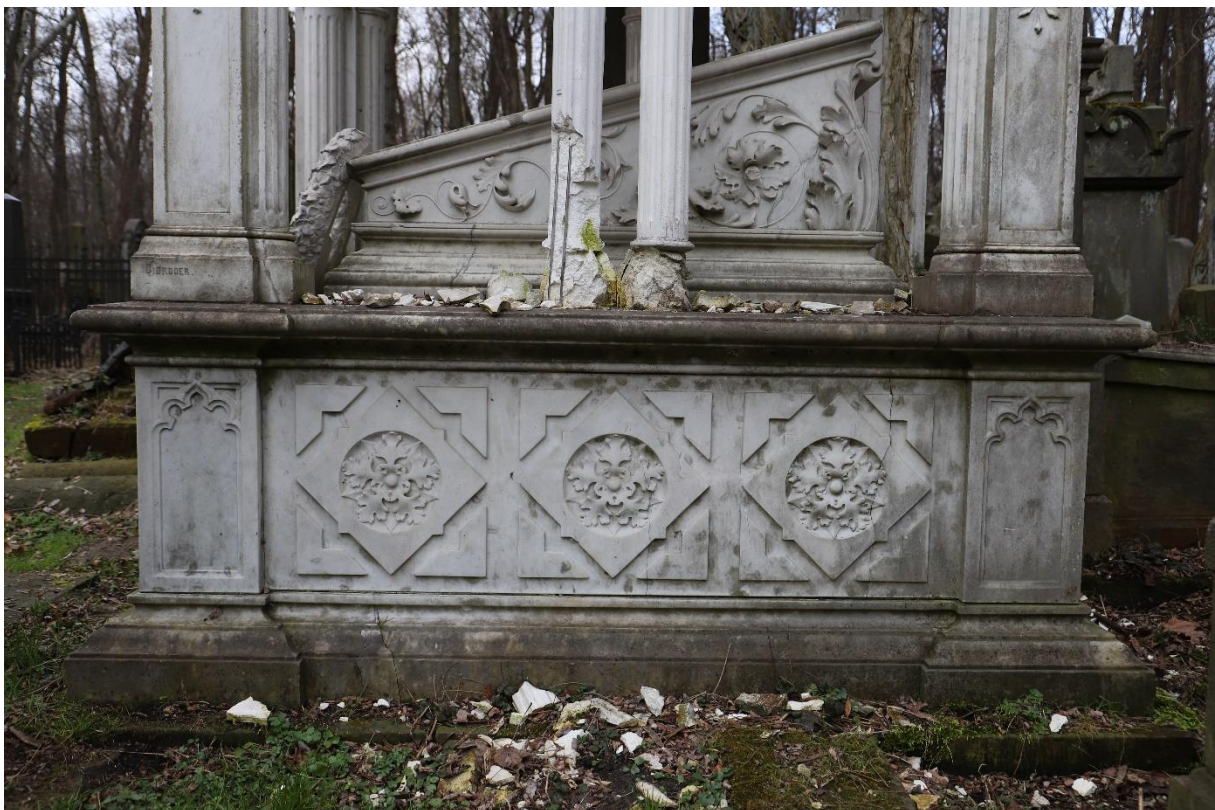
Foto 7. Nagrobek Jakóba Eigera, cokół z widocznymi intensywnymi nawarstwieniami biologiczno-chemicznymi oraz pionowe pęknięcia występujące na każdym marmurowym elemencie. Piaskowcowa płyta podstawy prawie w całości przykryta warstwą ziemi i humusu. Fot Damian Pisarski, kwiecień 2023 r.

5. Usunięcie nadmiaru ziemi i humusu z dolnych partii obiektu i jego najbliższego otoczenia.
6. Mechaniczne usunięcie luźno zalegających nawarstwień, osłabionych strzępków porostów i mchów przy pomocy szczotek drucianych i szpachelek po wcześniejszym zastosowaniu preparatu biocydowego Grünbelag Entferner (prod. Remmers, Niemcy).

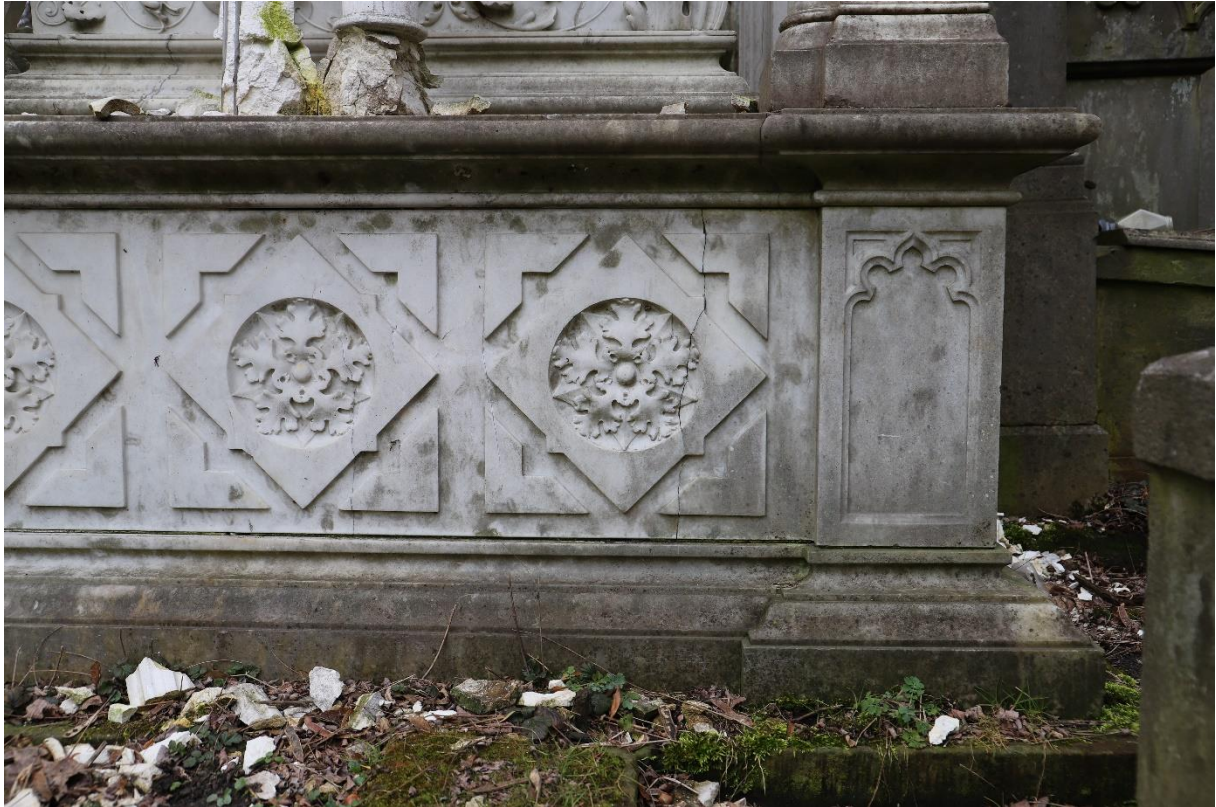
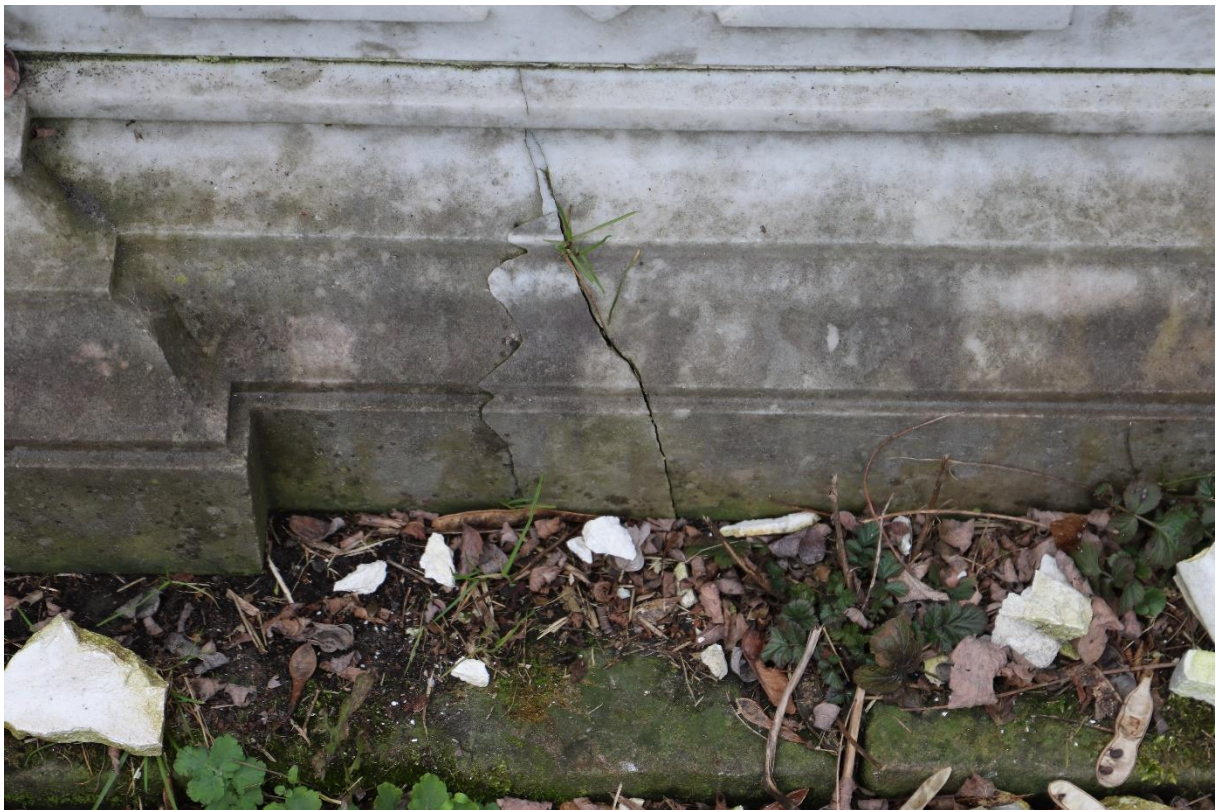
Foto 8, 9. Nagrobek Jakóba Eigera, pęknięcia konstrukcyjne w cokole . Fot Damian Pisarski, kwiecień 2023 r.

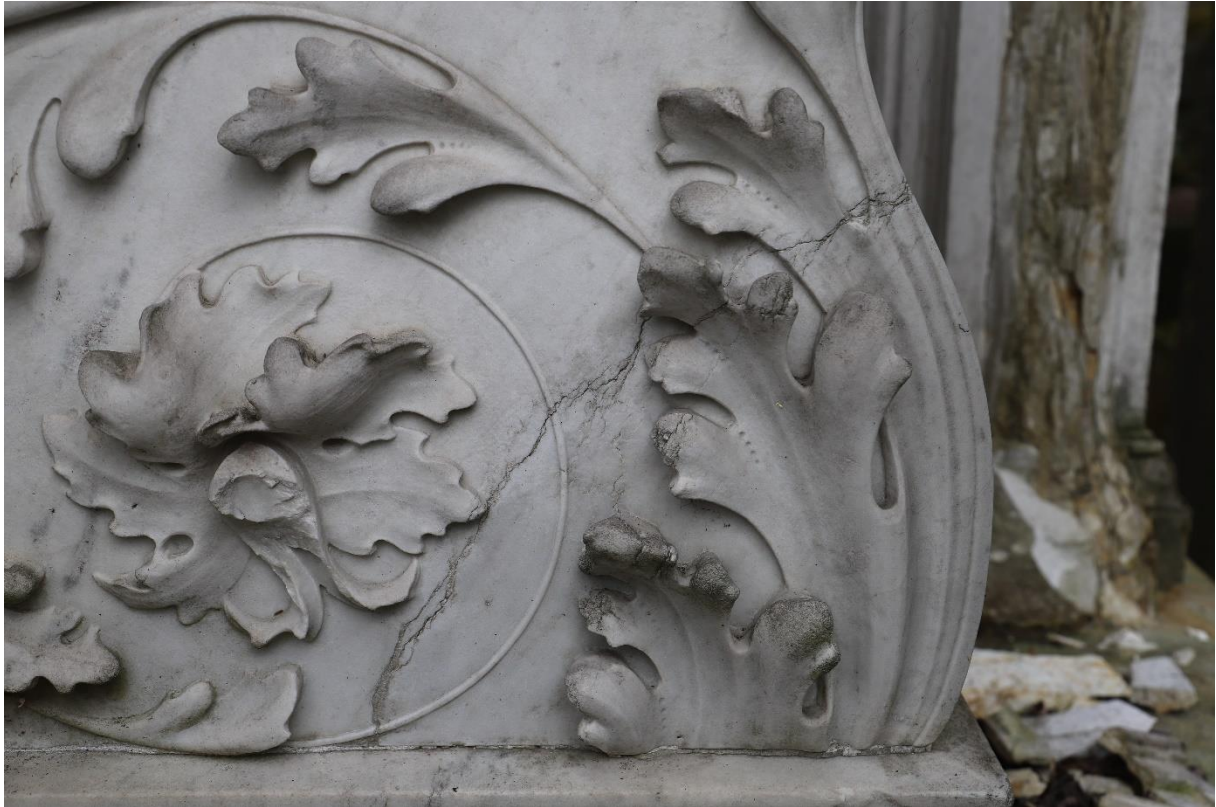
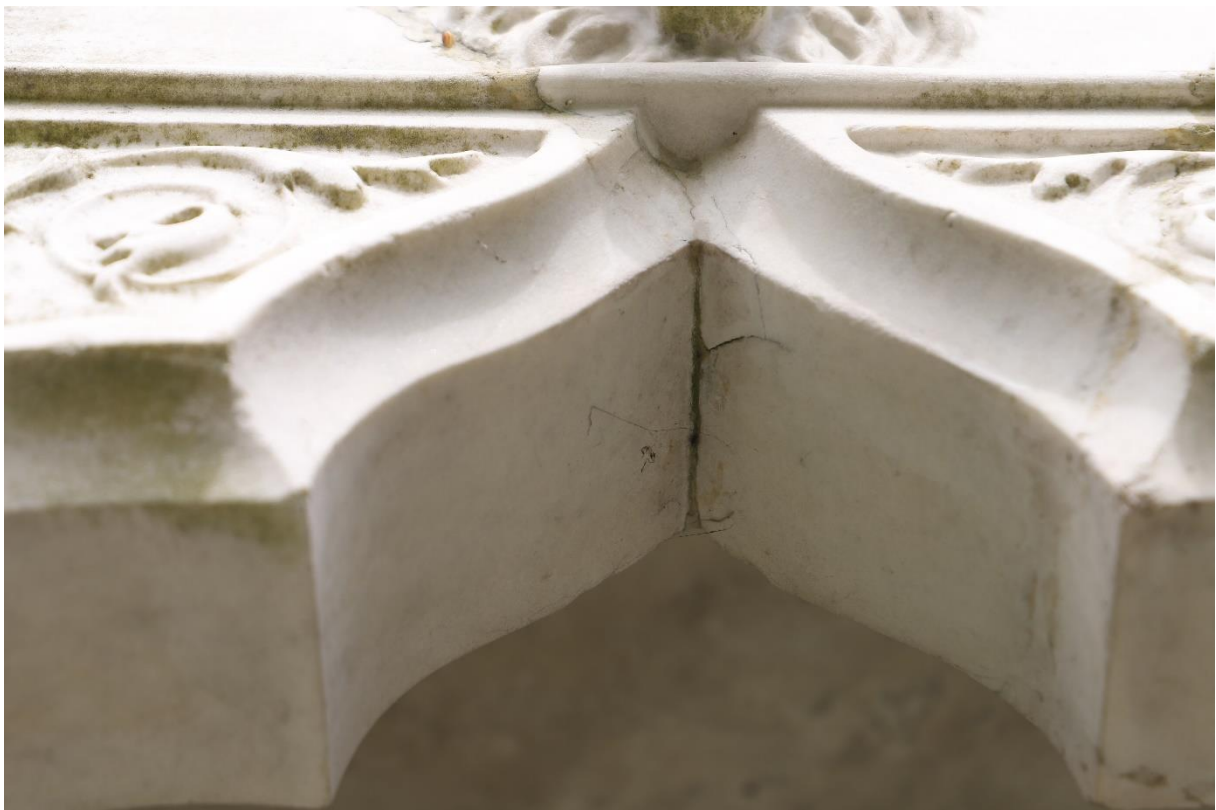
Foto 10, 11, Nagrobek Jakóba Eigera, pęknięcia konstrukcyjne w katafalki i zwieńczeniu . Fot Damian Pisarski, kwiecień 2023

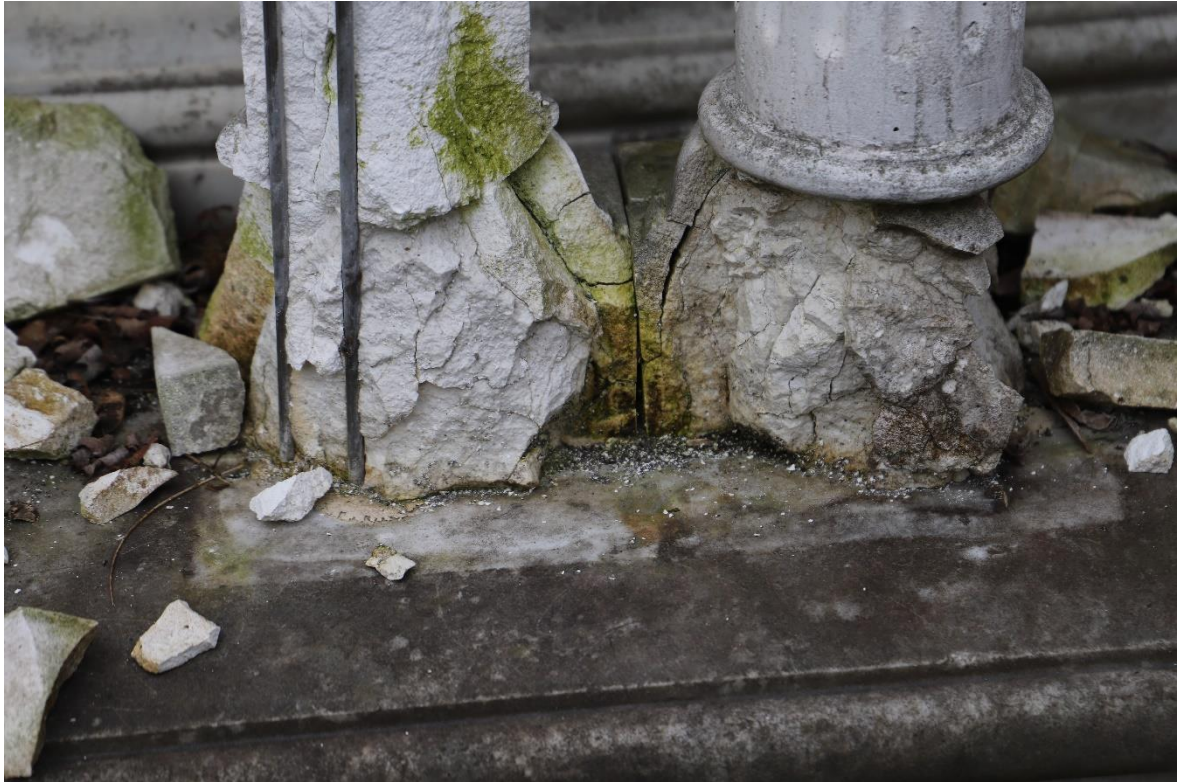
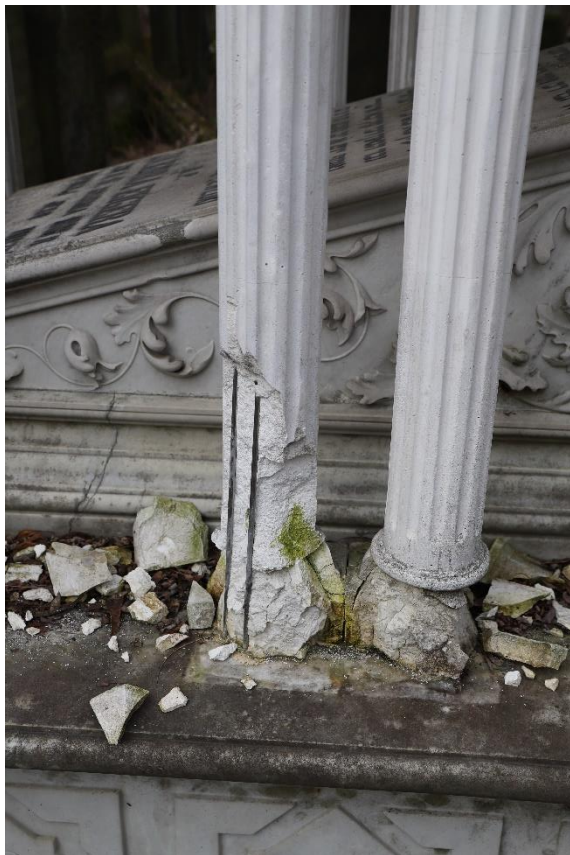
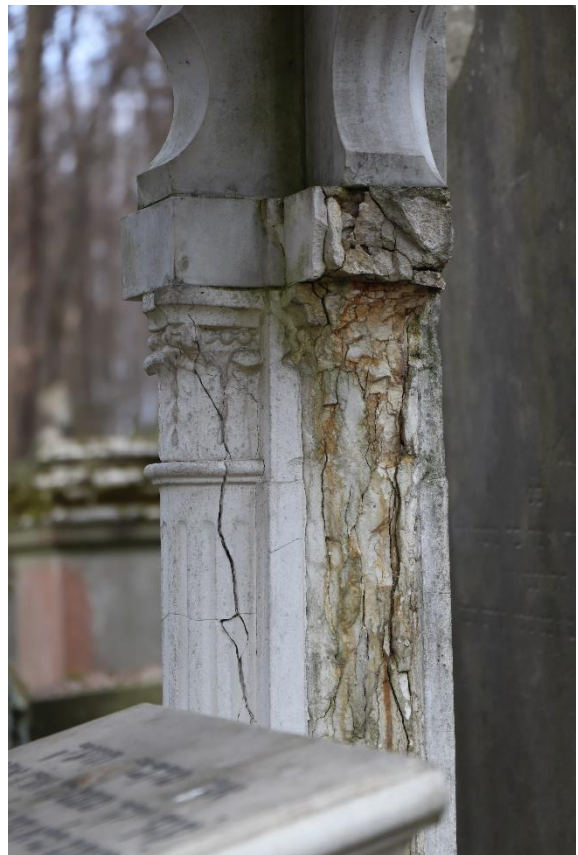
Foto 12, 13,14. Nagrobek Jakóba Eigera, bardzo zaawansowany rozpad zrekonstruowanych elementów konstrukcyjnych dźwigających najwyższe elementy. Bardzo szybko postępujący rozpad połowy ze wszystkich podpór może doprowadzić do powalenia konstrukcji. Fot. Damian Pisarski, kwiecień 2023 r.

2. Kwerenda archiwalna.
3. Wykonanie tymczasowych drewnianych zabezpieczeń konstrukcji nagrobka.
4. Dezynfekcja obiektu np. 2-3% roztworem preparatu Biotin R (prod. C.T.S., Włochy) w alkoholu etylowym 99,9% skażonym 1% alkoholem izopropylowym nanoszonym metodą natrysku. Zabieg powtarzany dodatkowo w trakcie prowadzenia prac.

16. Rekonstrukcje większych elementów, tj. sterczyny, kolumny, wieniec-należy wykonać w materiale kamiennym. Dobór pochodzenia materiału należy oprzeć na przeprowadzonych wcześniej badaniach petrograficznych oryginału.

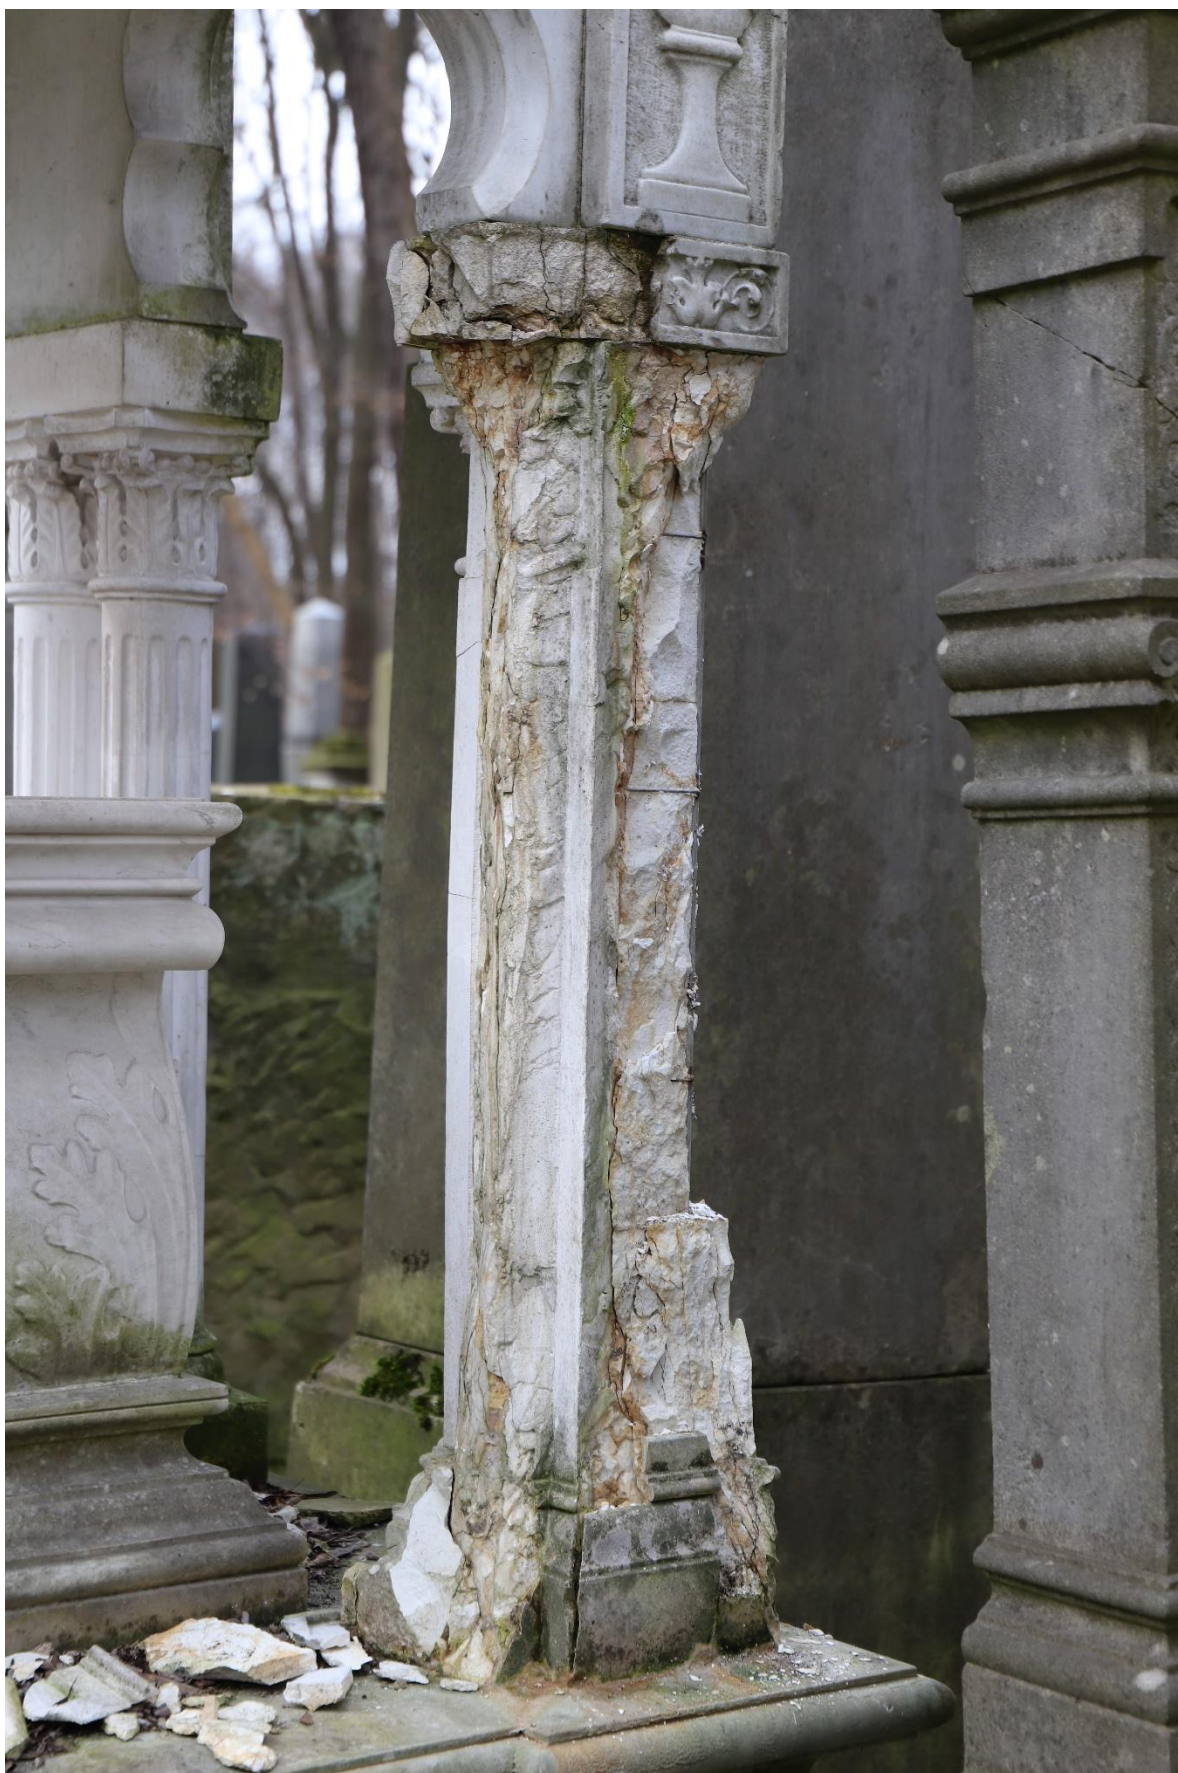
Foto 15. Nagrobek Jakóba Eigera, zaawansowany rozpad jednej ze zrekonstruowanych podpór. Bardzo szybko postępujący rozpad połowy ze wszystkich podpór może doprowadzić do powalenia konstrukcji. Fot Damian Pisarski, kwiecień 2023 r.

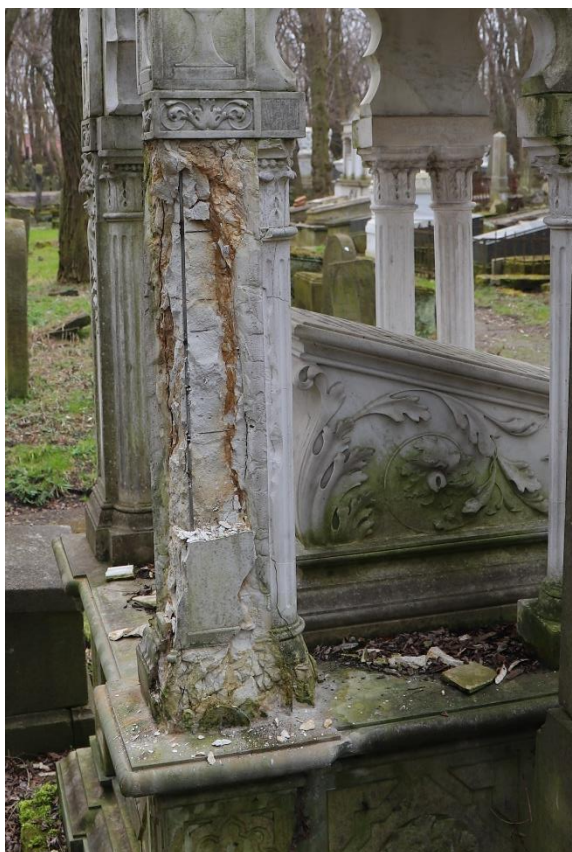
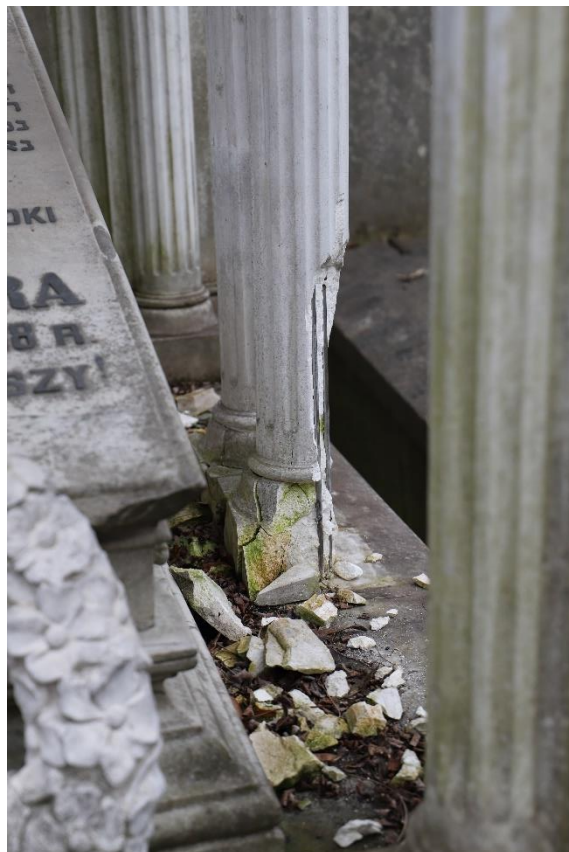
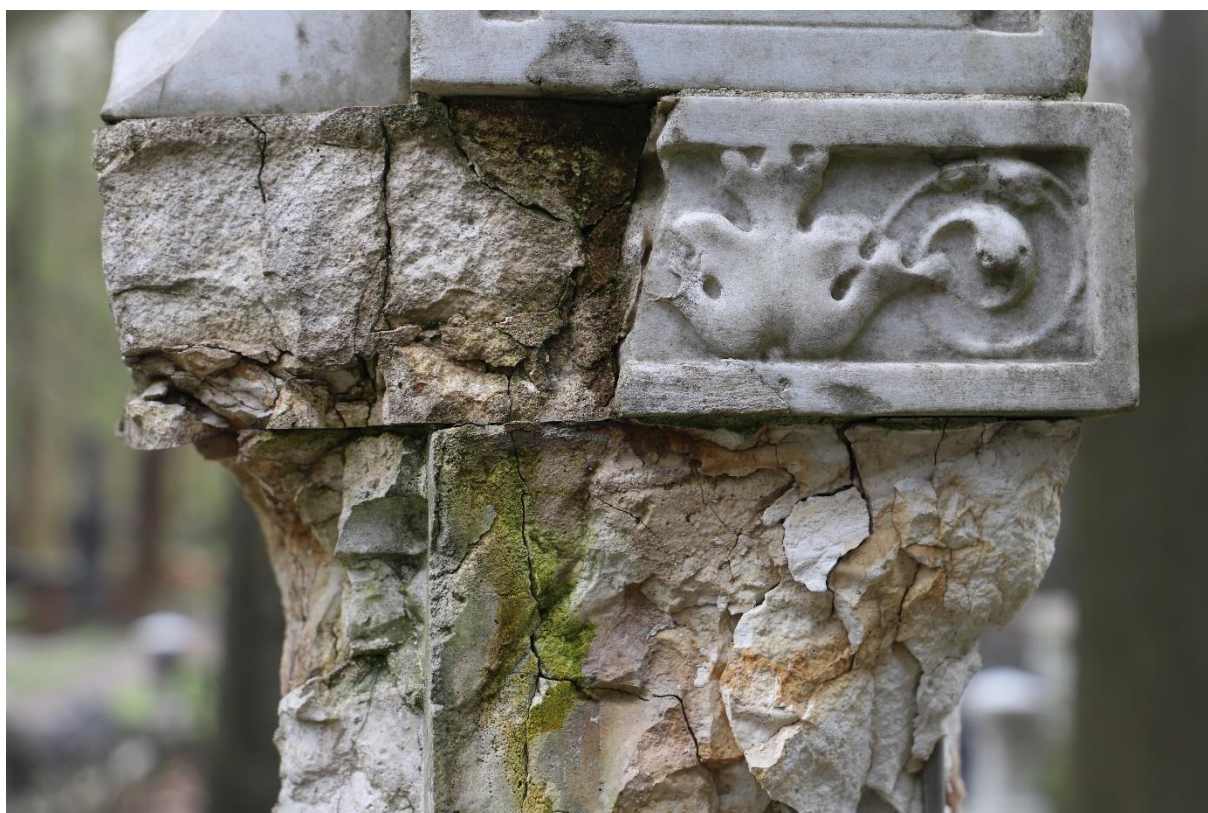
Foto 16,17,18. Nagrobek Jakóba Eigera, zaawansowany rozpad jednej ze zrekonstruowanych podpór. Bardzo szybko postępujący rozpad połowy ze wszystkich podpór może doprowadzić do powalenia konstrukcji.

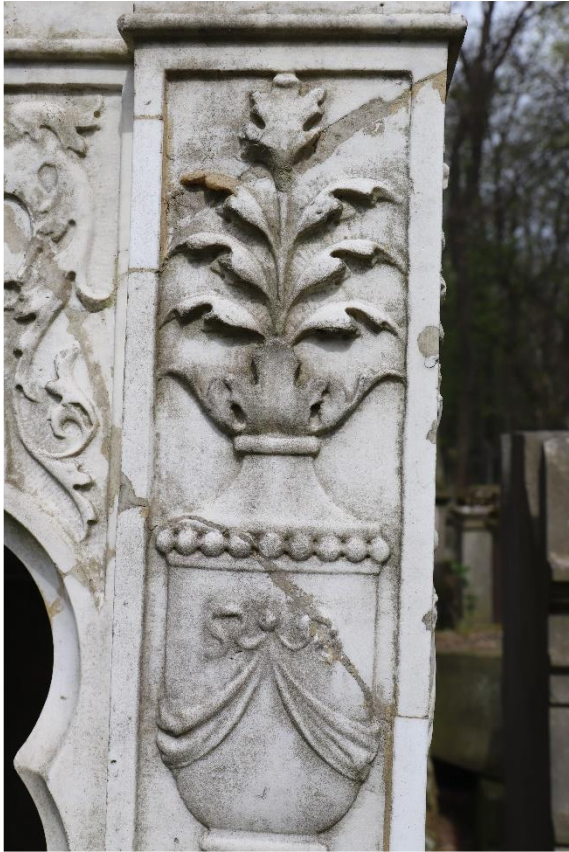
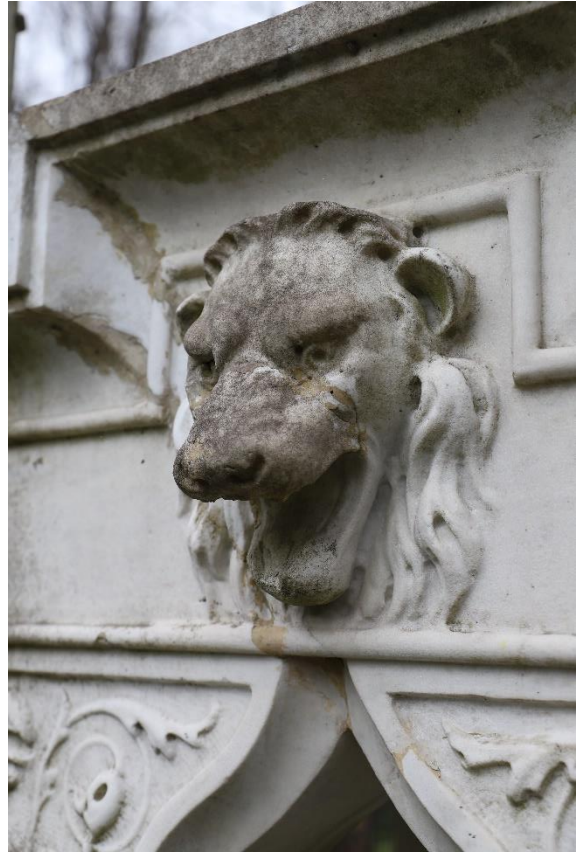
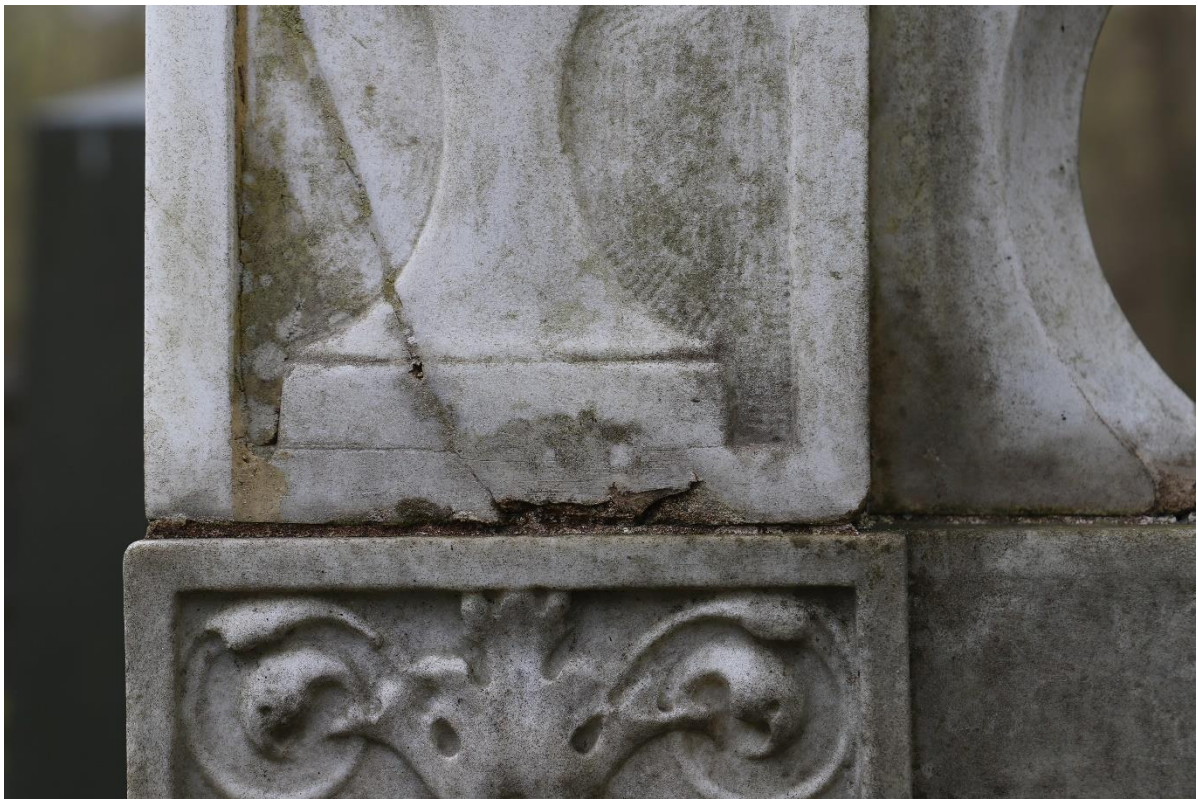
Foto 20, 21, 22 Nagrobek Jakóba Eigera, zwierzęta, wykuszające się i żółknięte uzupełnienia.. Fot Damian Pisarski, kwiecień 2023 r

17. Uzupelnienie ubytków przy zastosowaniu np. masy mineralnej Multispachtel z dodatkiem wypełniacza z mączki marmurowej o odpowiedniej frakcji- maksymalnie zbliżonej względem partii oryginalnej lub żywicy epoksydowej Epoxy UV 100 (prod. Remmers, Niemcy), z wypełniaczem ze strąconego węgla wapnia. Uzupelnienie ubytków formy i warstwy powierzchniowej w piaskowcu przy użyciu odpowiednich, gotowych, barwionych w masie zapraw mineralnych Remmers Restauriermortel (prod. Remmers, Niemcy) o właściwościach fizycznych i mechanicznych oraz wyglądzie maksymalnie zbliżonych względem partii oryginalnych. Jednocześnie wszelkie działania rekonstrukcyjne będą podporządkowane całości kompozycji z uwzględnieniem charakteru jej powierzchni i ich neutralnemu wpływowi na odbiór całości formy rzeźbiarskiej.

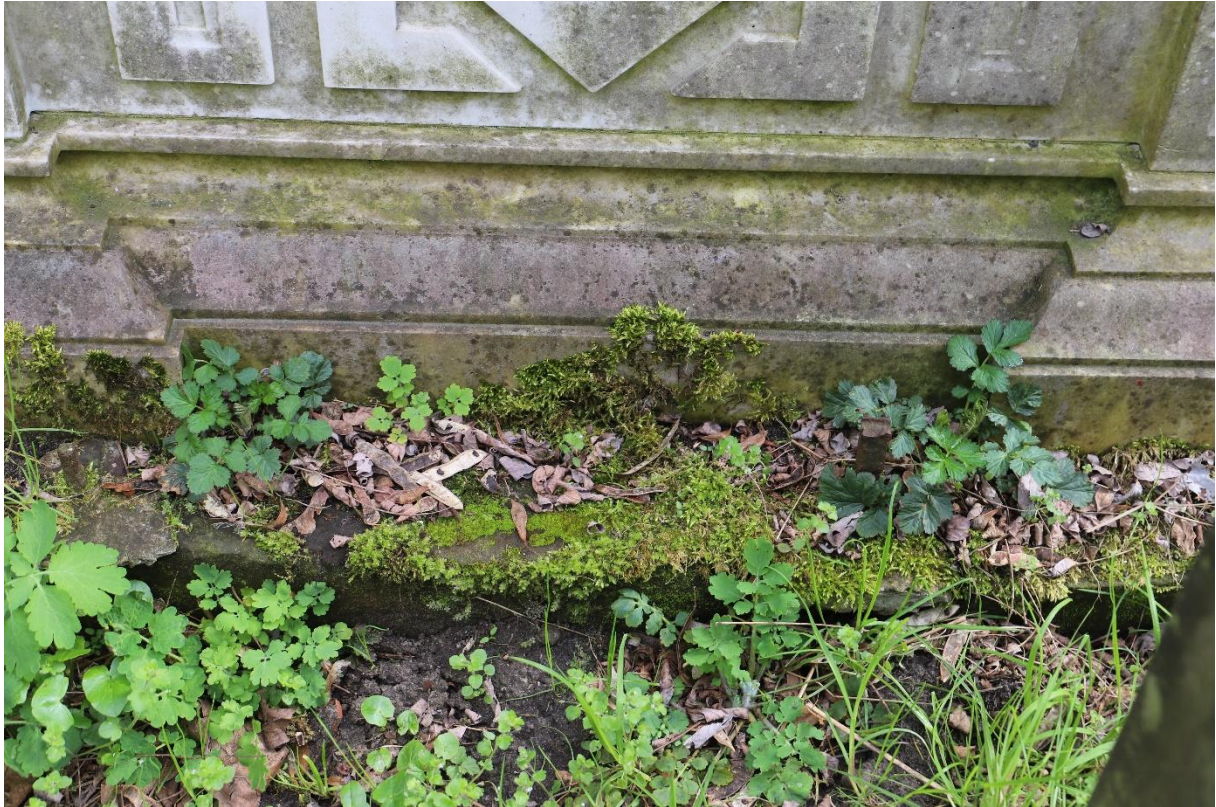
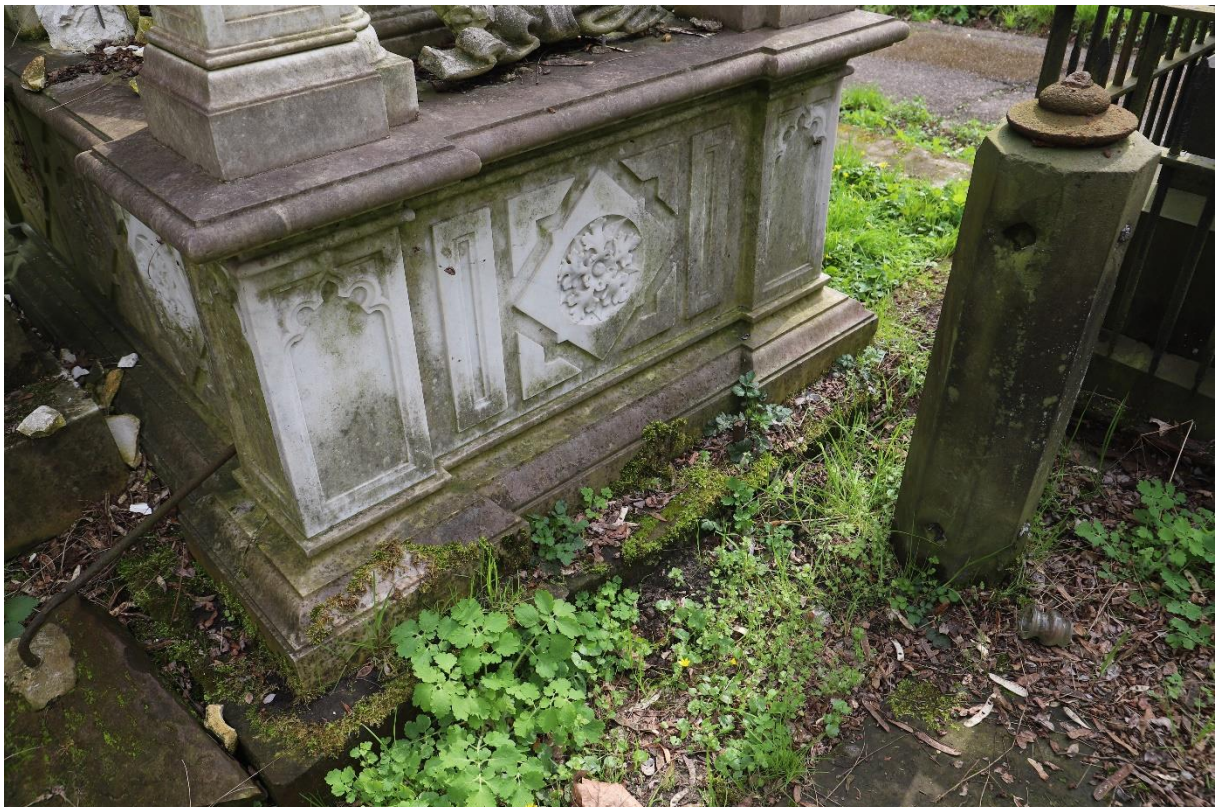
Foto 23,24, Nagrobek Jakóba Eigera, najniższe partie obiektu intensywnie porośnięte roślinnością . Fot Damian Pisarski, kwiecień 2023 r

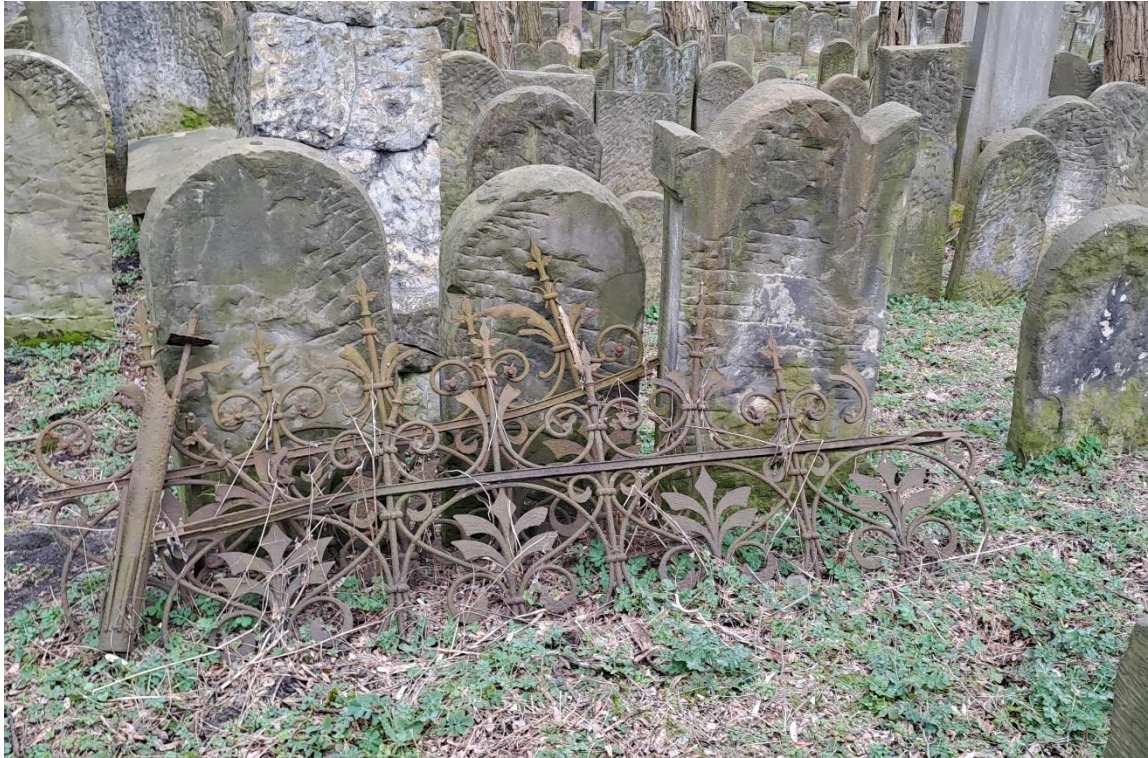
Foto 26,27. Nagrobek Jakóba Eigera, pozostałość ogrodzenia oraz jego pozostawiony fragment , osadzony w płycie piaskowcowej . Fot Damian Pisarski, kwiecień 2023 r
