**PROGRAM PRAC KONSERWATORSKICH (INTERWENCYJNYCH)**

**PRZY NAGROBKU JAKÓBA EIGERA zm. 16.12.1888 r.**

**Cmentarz Żydowski przy ul. Okopowej w Warszawie, sektor 32, rząd 20, miejsce 78**

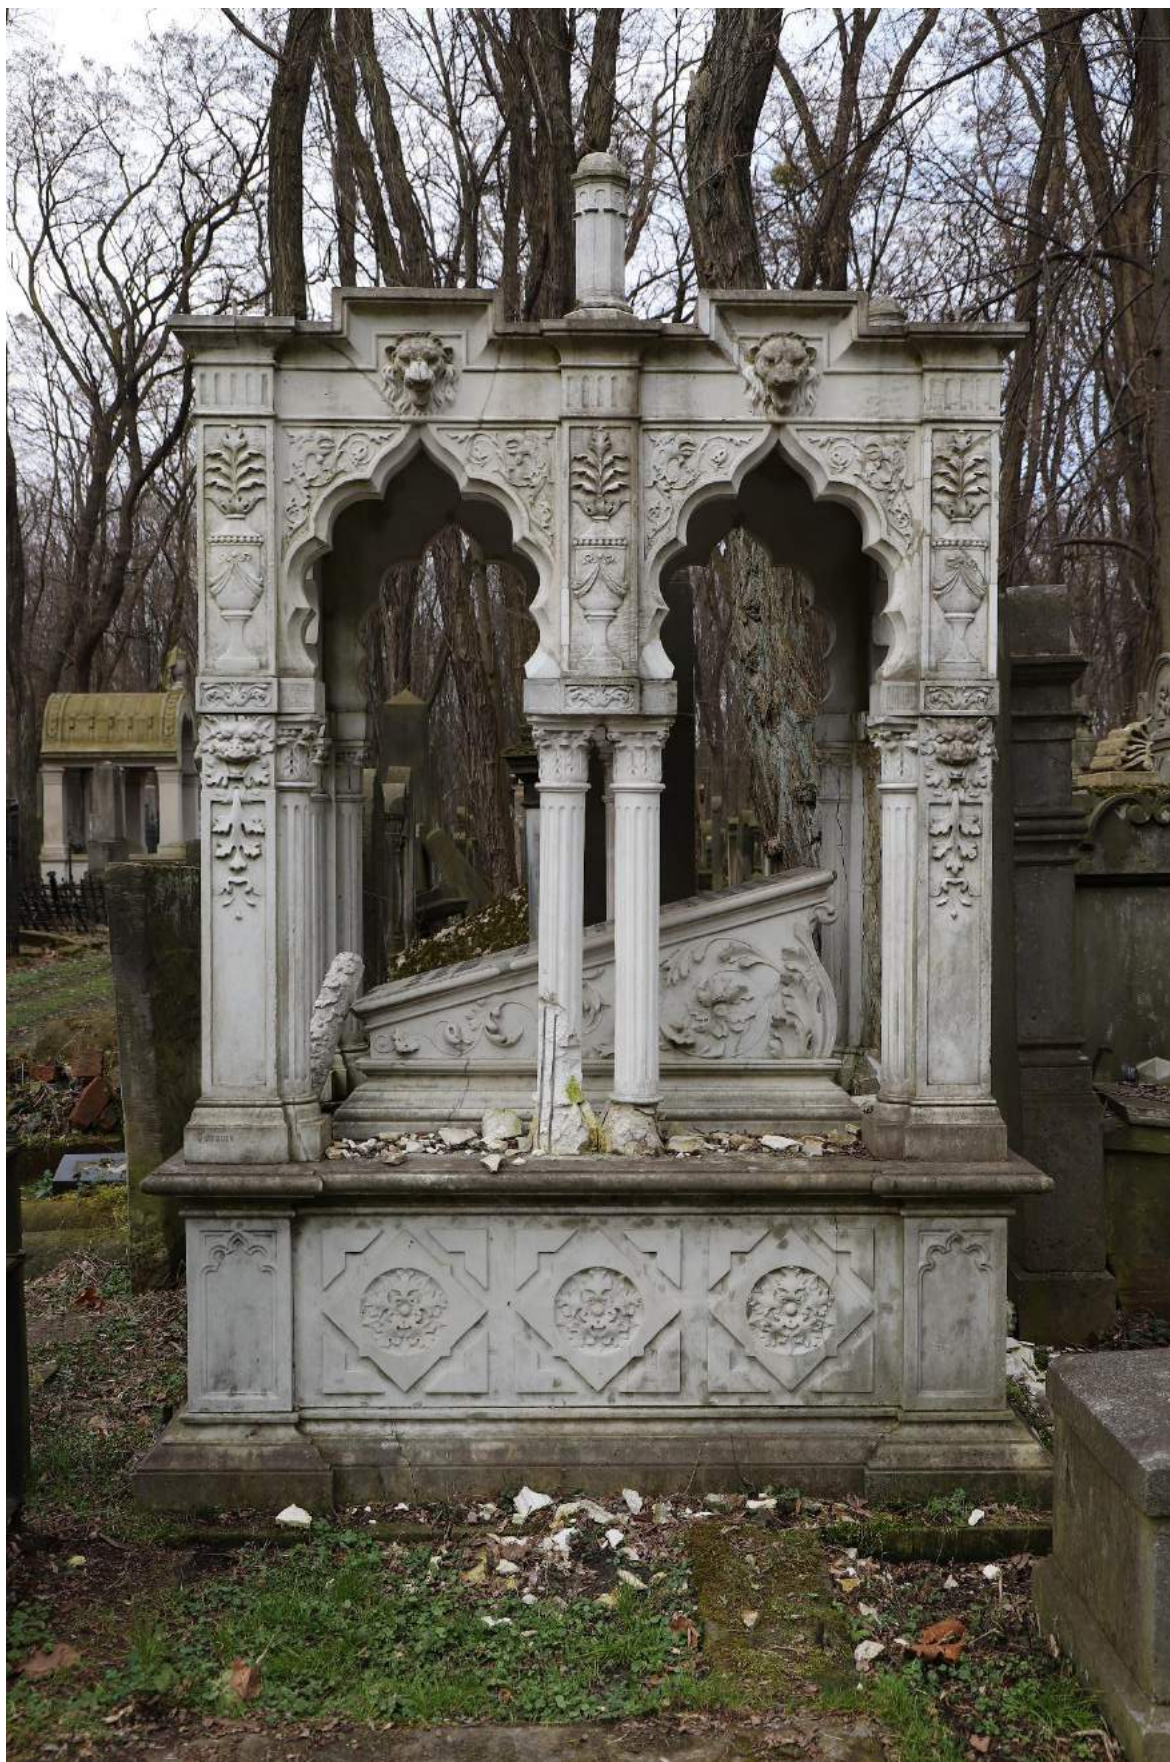
*Foto 1. Nagrobek Jakóba Eigera, Widok ogólny z widocznymi intensywnymi nawarstwieniami biologicznymi i atmosferycznymi oraz postępującym rozpadem zrekonstruowanych elementów. Fot Damian Pisarski, kwiecień 2023 r.*

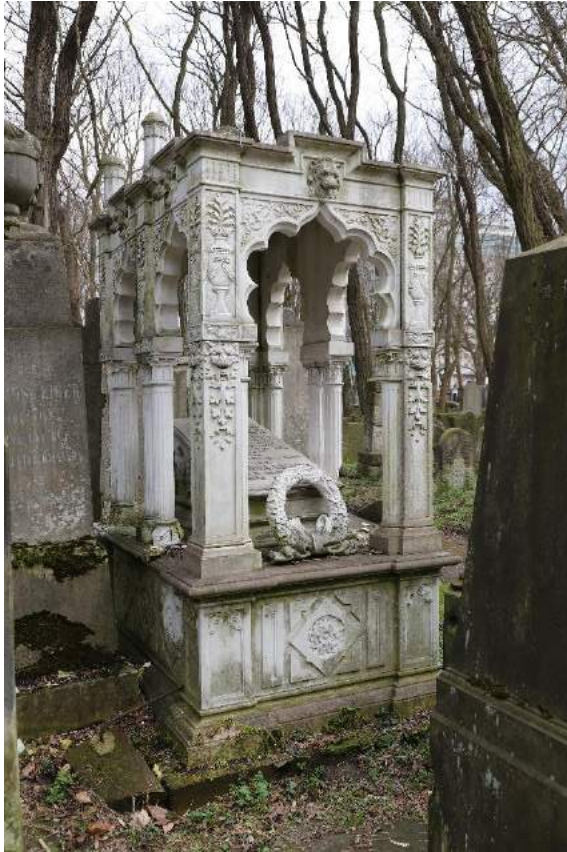
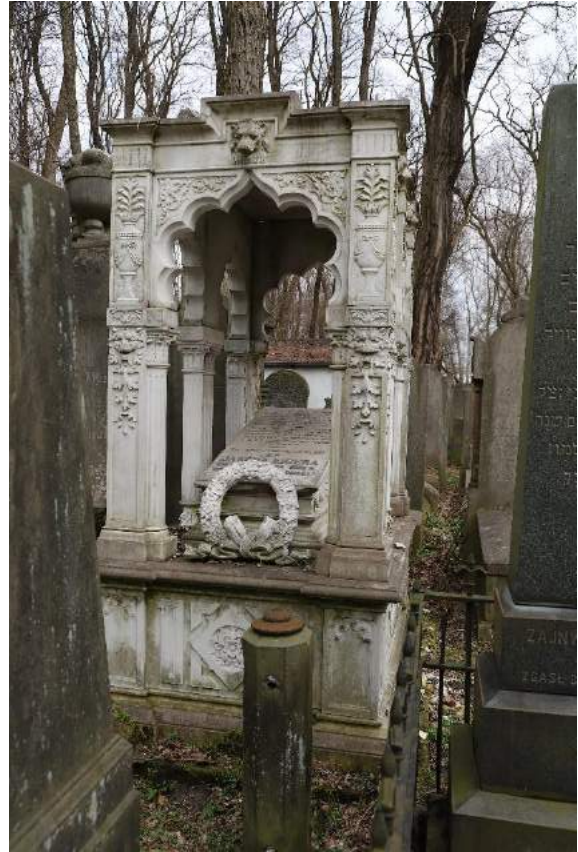
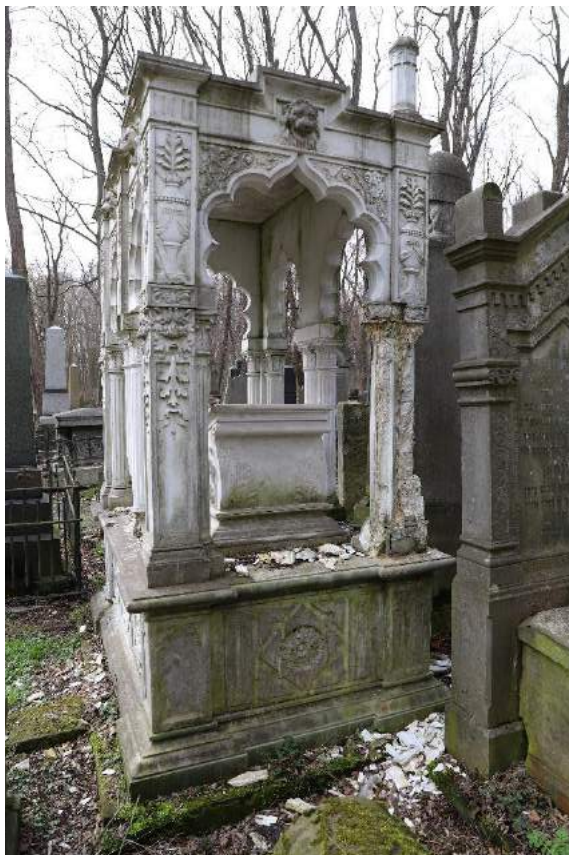
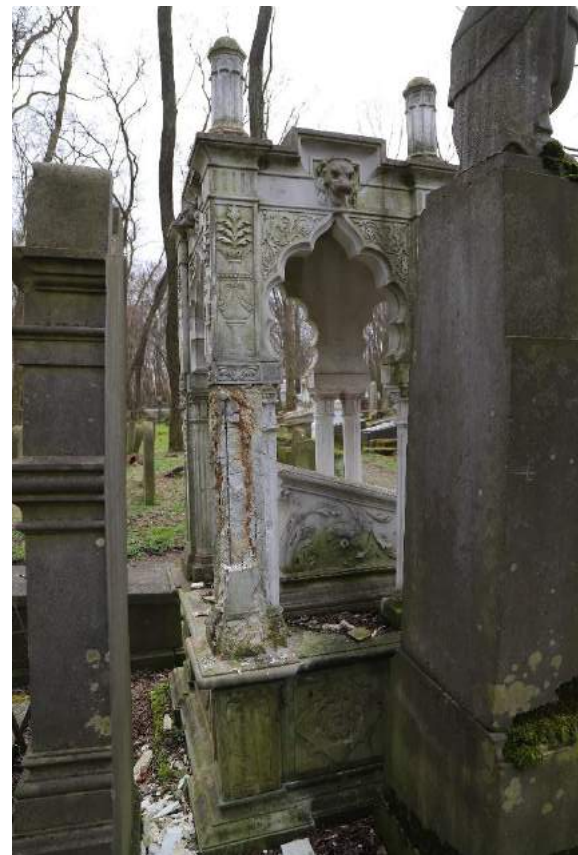
*Foto 2,3,4,5, Nagrobek Jakóba Eigera, Widok ogólny z widocznymi intensywnymi nawarstwieniami biologicznymi i atmosferycznymi oraz postępującym rozpadem zrekonstruowanych elementów. Fot Damian Pisarski, kwiecień 2023 r.*

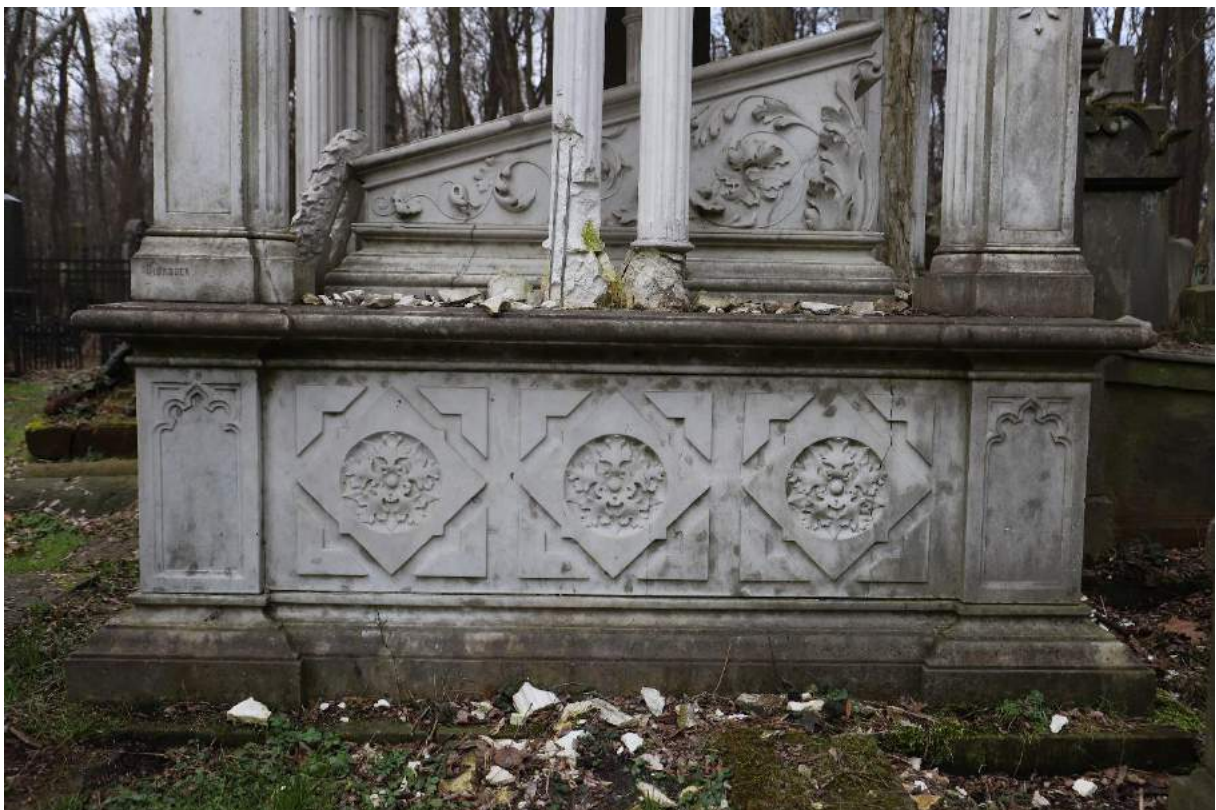
*Foto 7. Nagrobek Jakóba Eigera, cokół z widocznymi intensywnymi nawarstwieniami biologiczno-chemicznymi oraz pionowe pęknięcia występujące na każdym marmurowym elemencie. Piaskowcowa płyta podstawy prawie w całości przykryta warstwą ziemi i humusu. Fot Damian Pisarski, kwiecień 2023 r.*

5. Usunięcie nadmiaru ziemi i humusu z dolnych partii obiektu i jego najbliższego otoczenia.
6. Mechaniczne usunięcie luźno zalegających nawarstwień, osłabionych strzępków porostów i mchów przy pomocy szczotek drucianych i szpachelek po wcześniejszym zastosowaniu preparatu biocydowego Grünbelag Entferner (prod. Remmers, Niemcy).

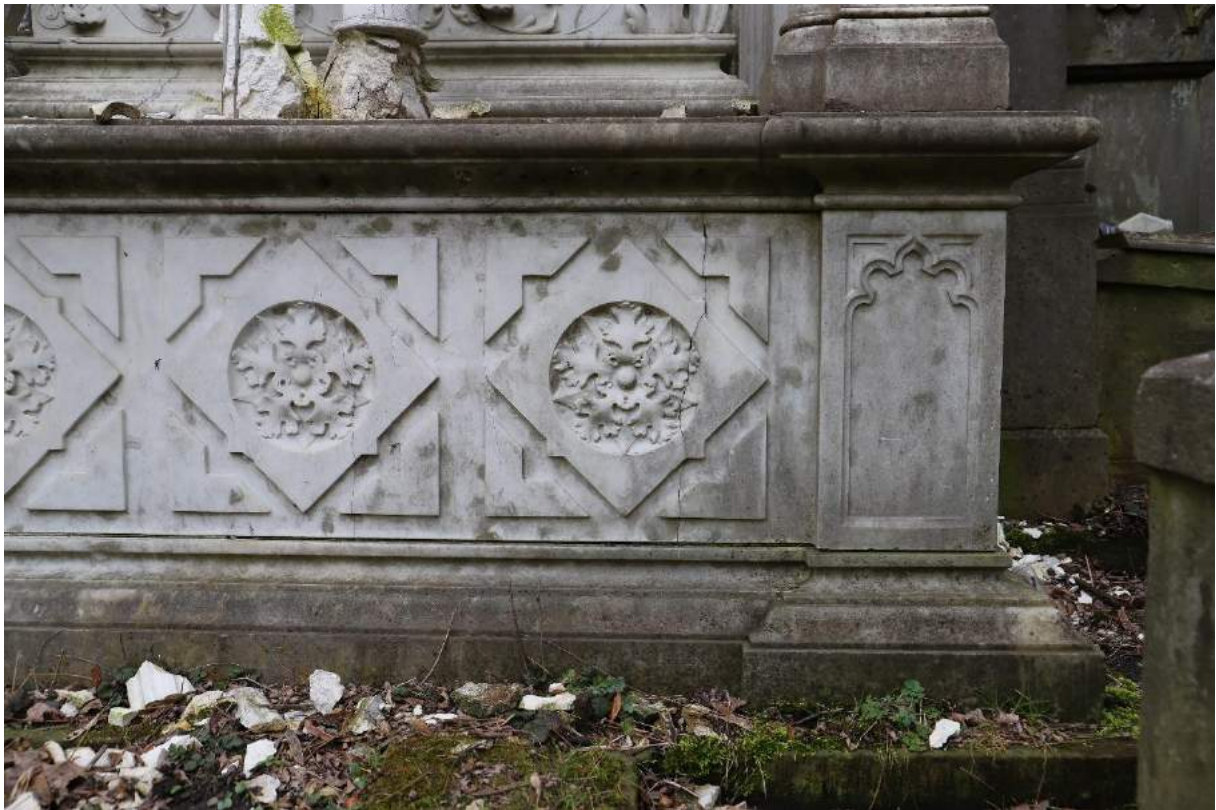
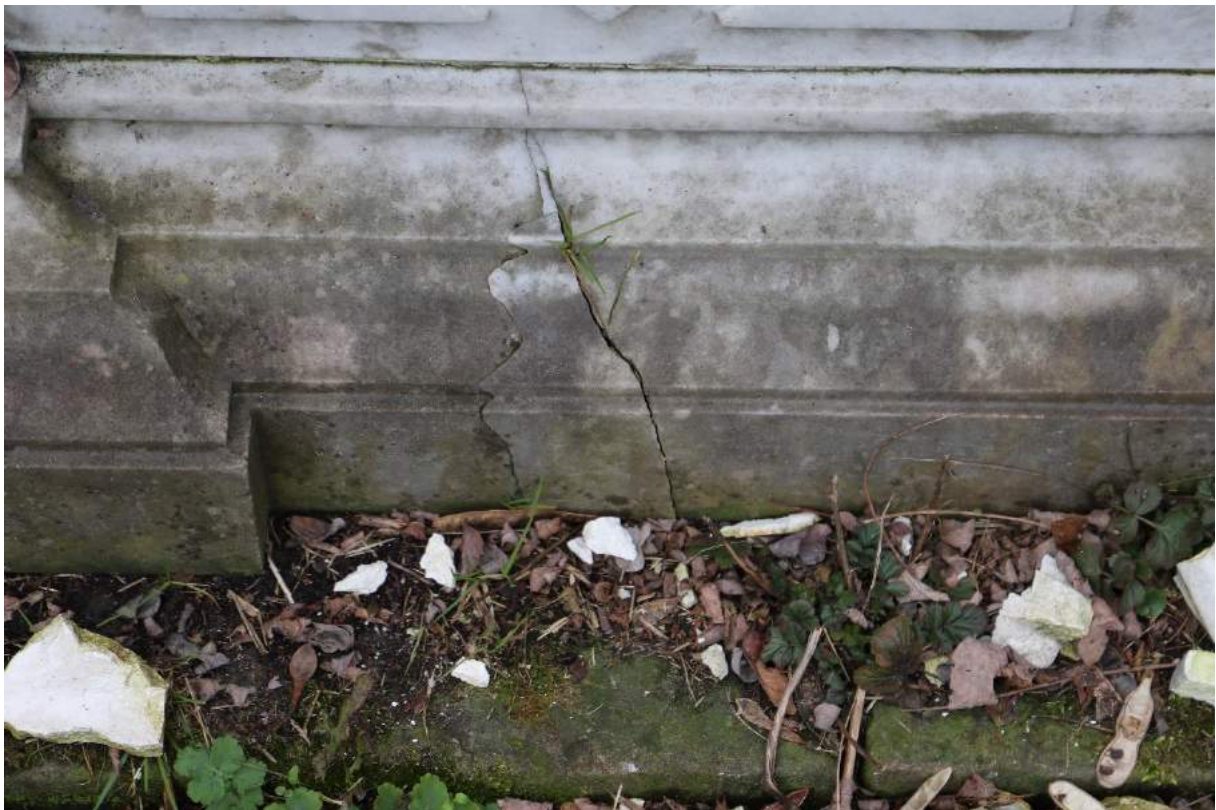
*Foto 8, 9. Nagrobek Jakóba Eigera, pęknięcia konstrukcyjne w cokole . Fot Damian Pisarski, kwiecień 2023 r.*

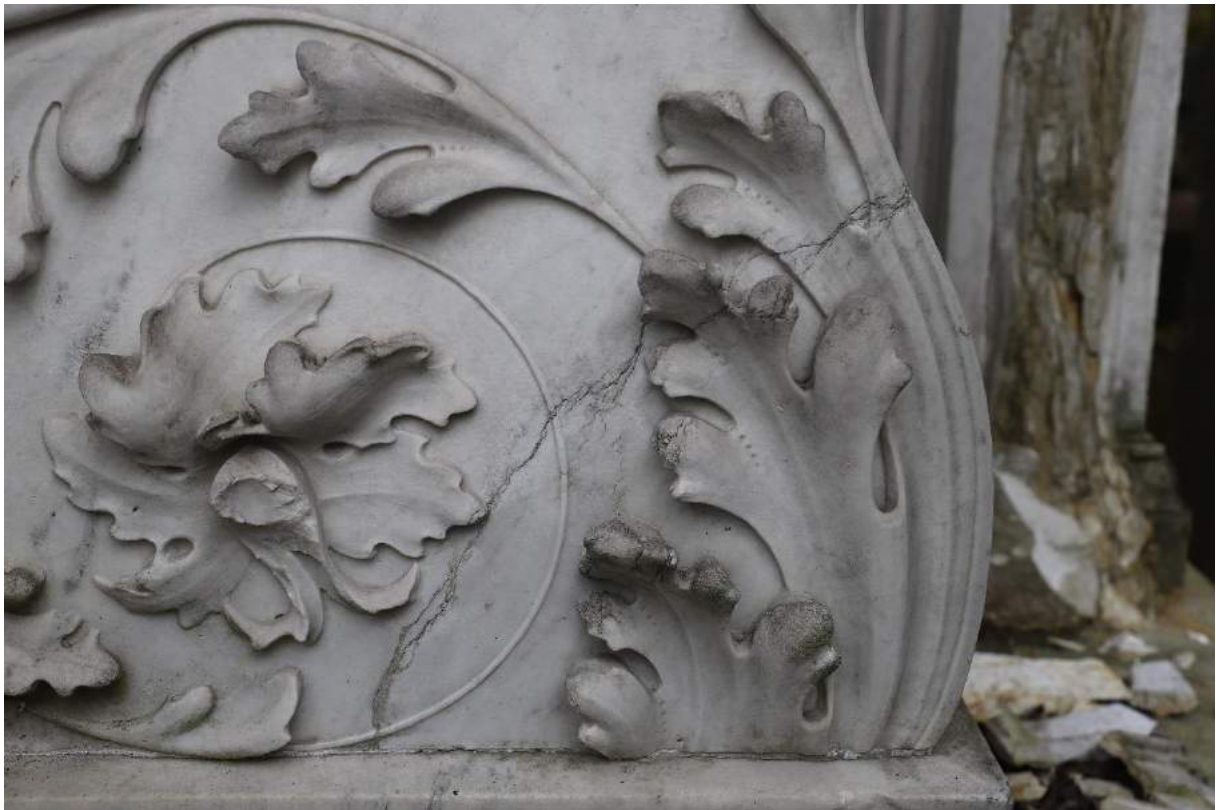
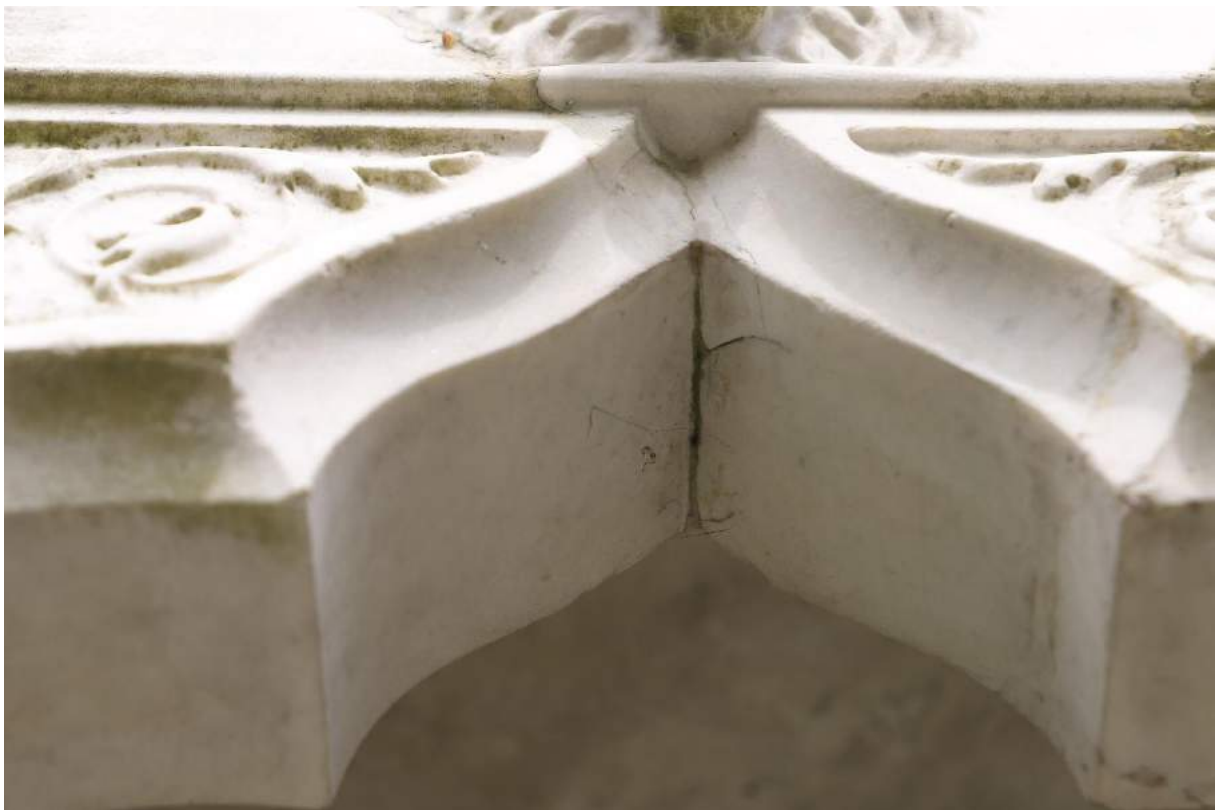
Foto 10, 11, Nagrobek Jakóba Eigera, pęknięcia konstrukcyjne w katafalki i zwieńczeniu . Fot Damian Pisarski, kwiecień 2023

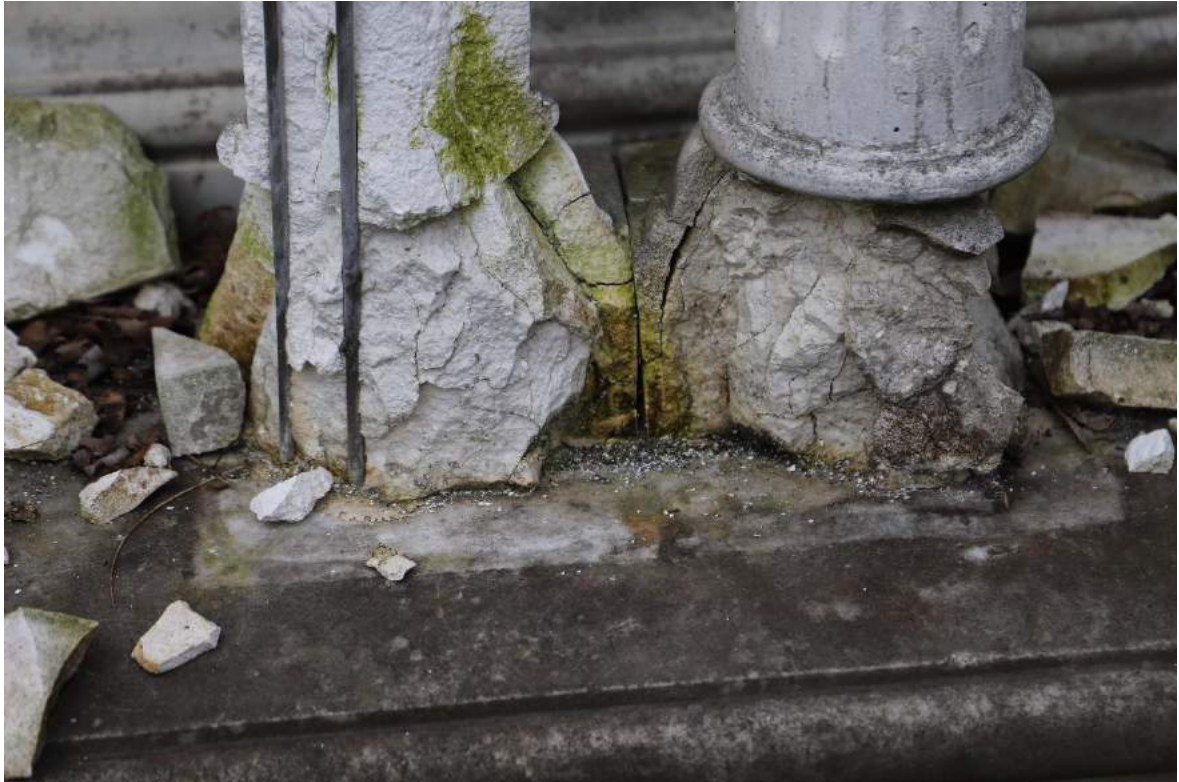
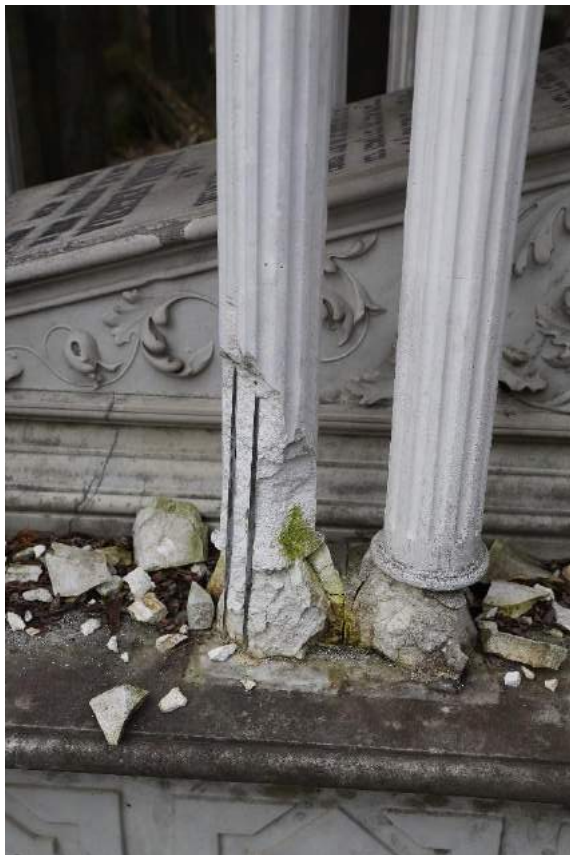
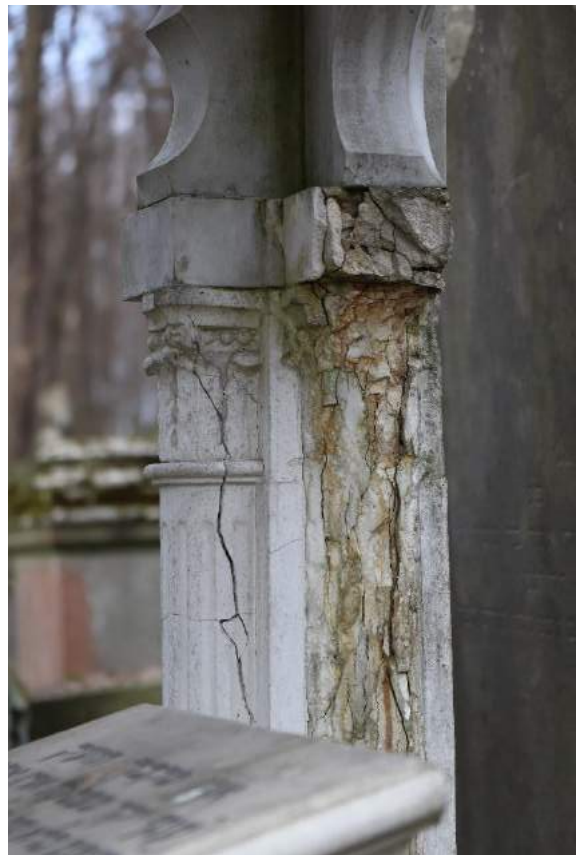
Z uwagi na postępujący, zły stan zachowania wymaga podjęcia natychmiastowych prac konserwatorskich i zabezpieczających. Bardzo szybko postępujące procesy wietrzeniowe rekonstrukcji podpór baldachimu, wykonanych na początku XXI wieku, osłabiają statykę jego górnej części, przez co w konsekwencji ich zawalenia powtórnie roztrzaskane zostaną zarówno sam baldachim jak również partie niższe. Ponad to, na marmurowej części podstawy-cokole i ustawionym na nim katafalku, widoczne są liczne pionowe i poziome pęknięcia związane zapewne z zachwianą statyką konstrukcji.

*Foto 12, 13, 14. Nagrobek Jakóba Eigera, bardzo zaawansowany rozpad zrekonstruowanych elementów konstrukcyjnych dźwigających najwyższe elementy. Bardzo szybko postępujący rozpad połowy ze wszystkich podpór może doprowadzić do powalenia konstrukcji. Fot. Damian Pisarski, kwiecień 2023 r.*

2. Kwerenda archiwalna.
3. Wykonanie tymczasowych drewnianych zabezpieczeń konstrukcji nagrobka.
4. Dezynfekcja obiektu np. 2-3% roztworem preparatu Biotin R (prod. C.T.S., Włochy) w alkoholu etylowym 99,9% skażonym 1% alkoholem izopropylowym nanoszonym metodą natrysku. Zabieg powtarzany dodatkowo w trakcie prowadzenia prac.

16. Rekonstrukcje większych elementów, tj. sterczyny, kolumny, wieniec-należy wykonać w materiale kamiennym. Dobór pochodzenia materiału należy oprzeć na przeprowadzonych wcześniej badaniach petrograficznych oryginału.

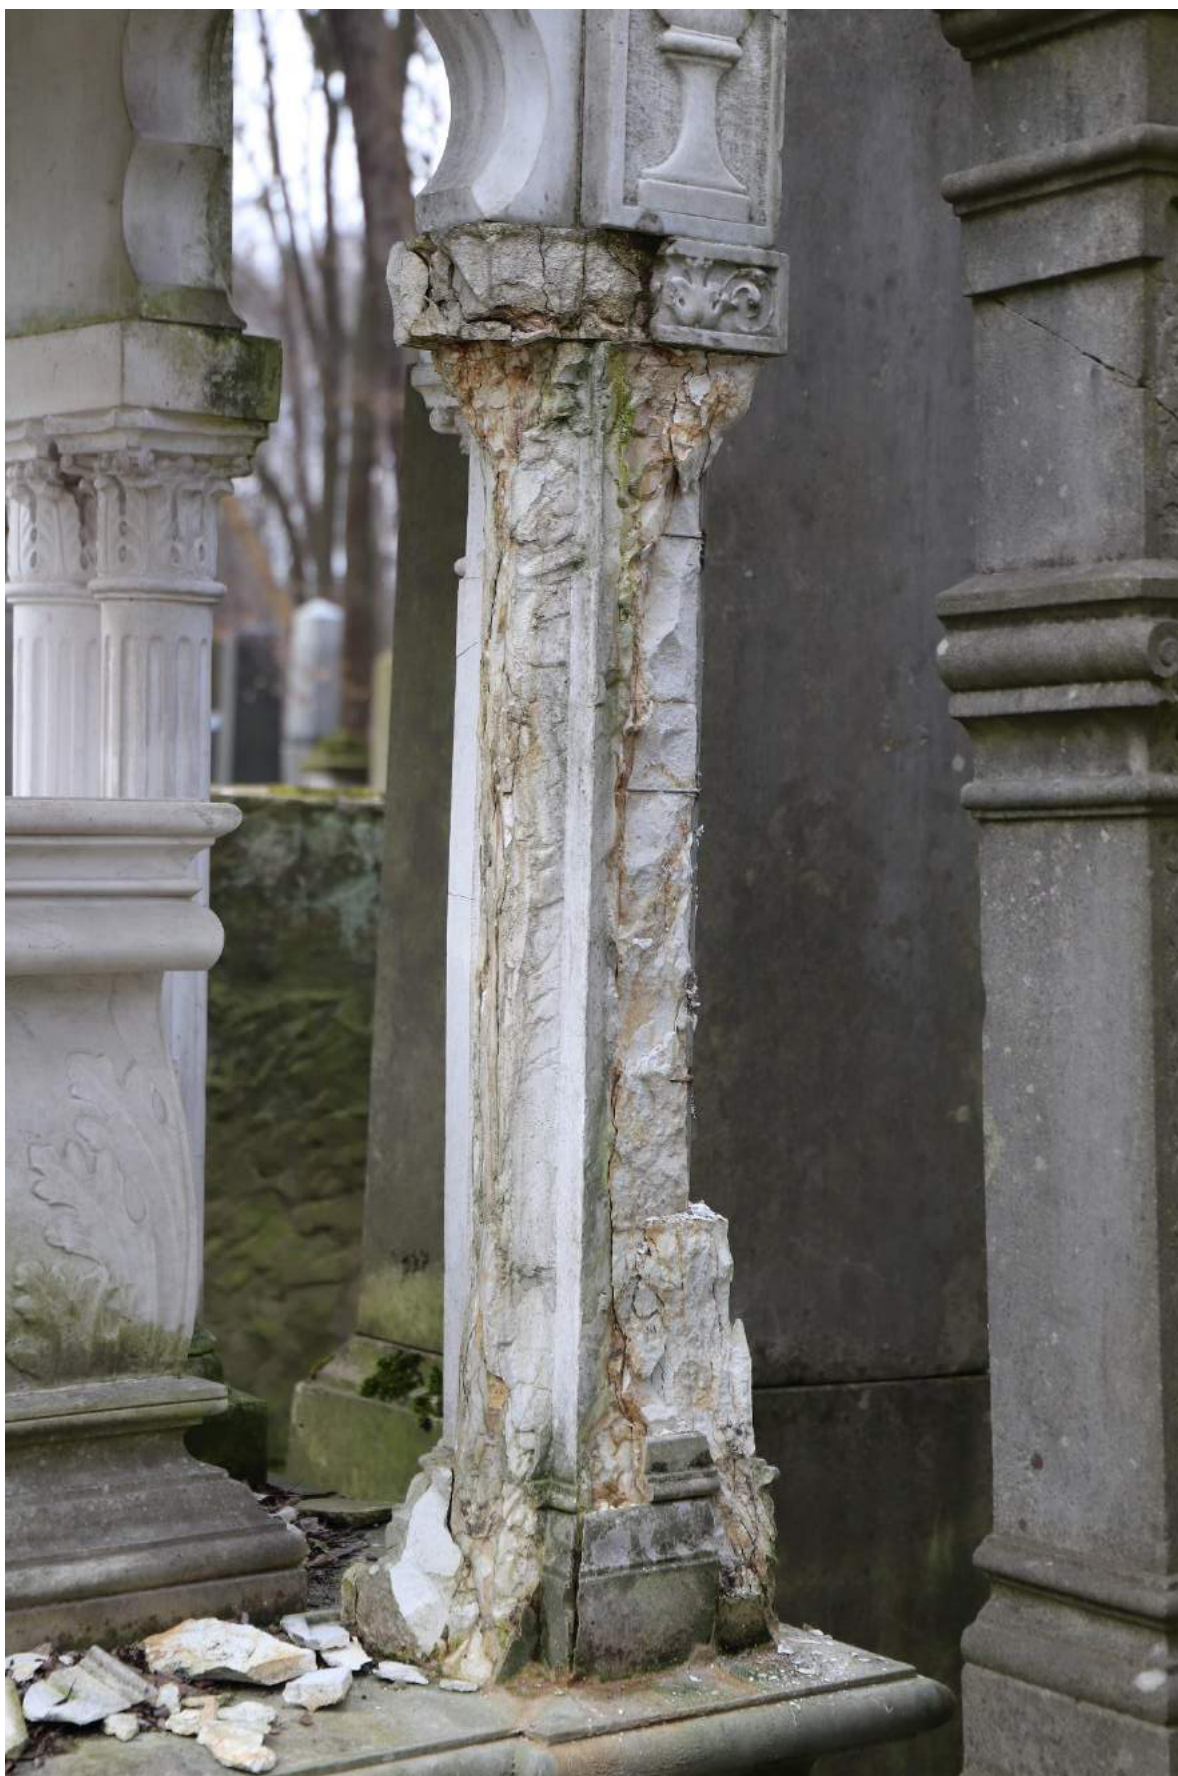
*Foto 15. Nagrobek Jakóba Eigera, zaawansowany rozpad jednej ze zrekonstruowanych podpór. Bardzo szybko postępujący rozpad połowy ze wszystkich podpór może doprowadzić do powalenia konstrukcji. Fot Damian Pisarski, kwiecień 2023 r.*

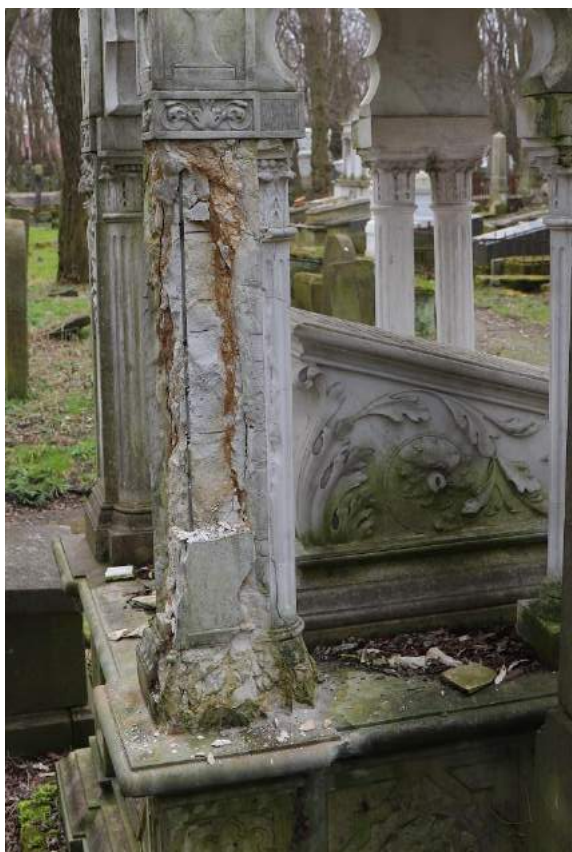
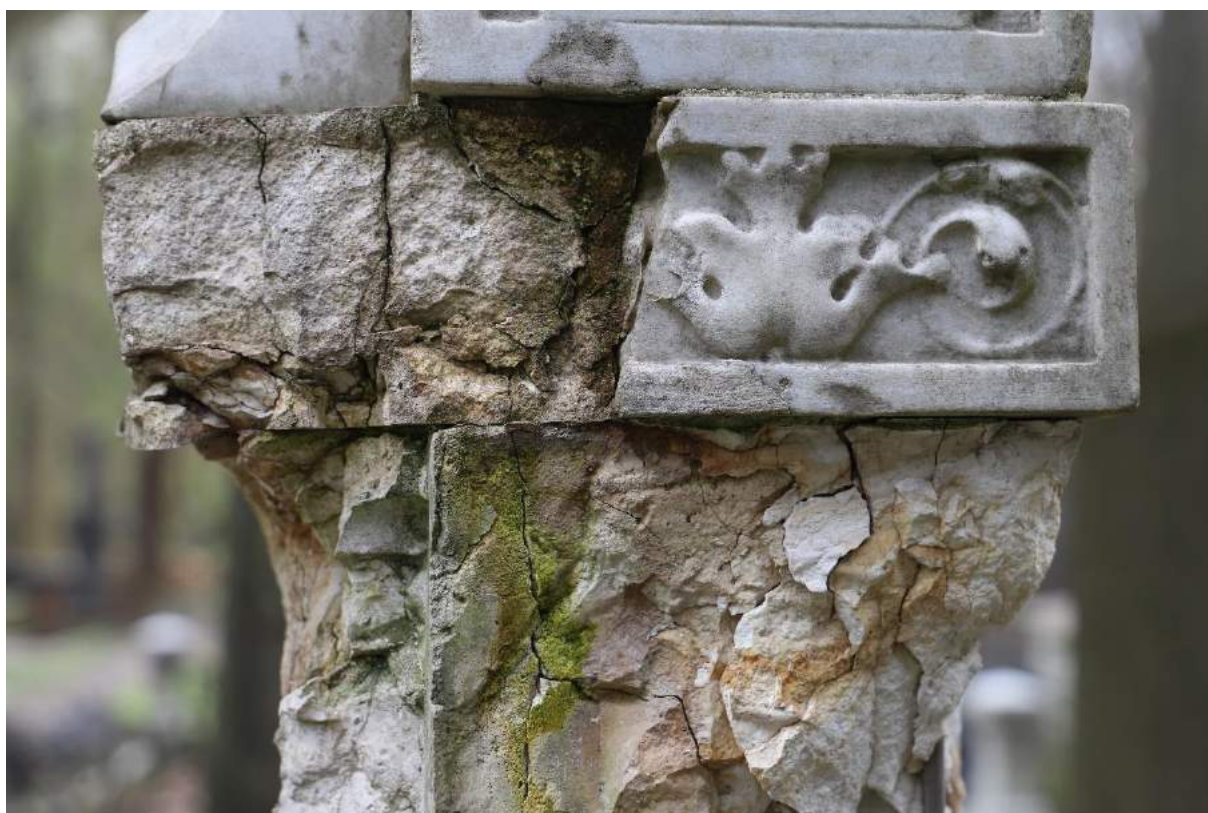
*Foto 16,17,18. Nagrobek Jakóba Eigera, zaawansowany rozpad jednej ze zrekonstruowanych podpór. Bardzo szybko postępujący rozpad połowy ze wszystkich podpór może doprowadzić do powalenia konstrukcji.*

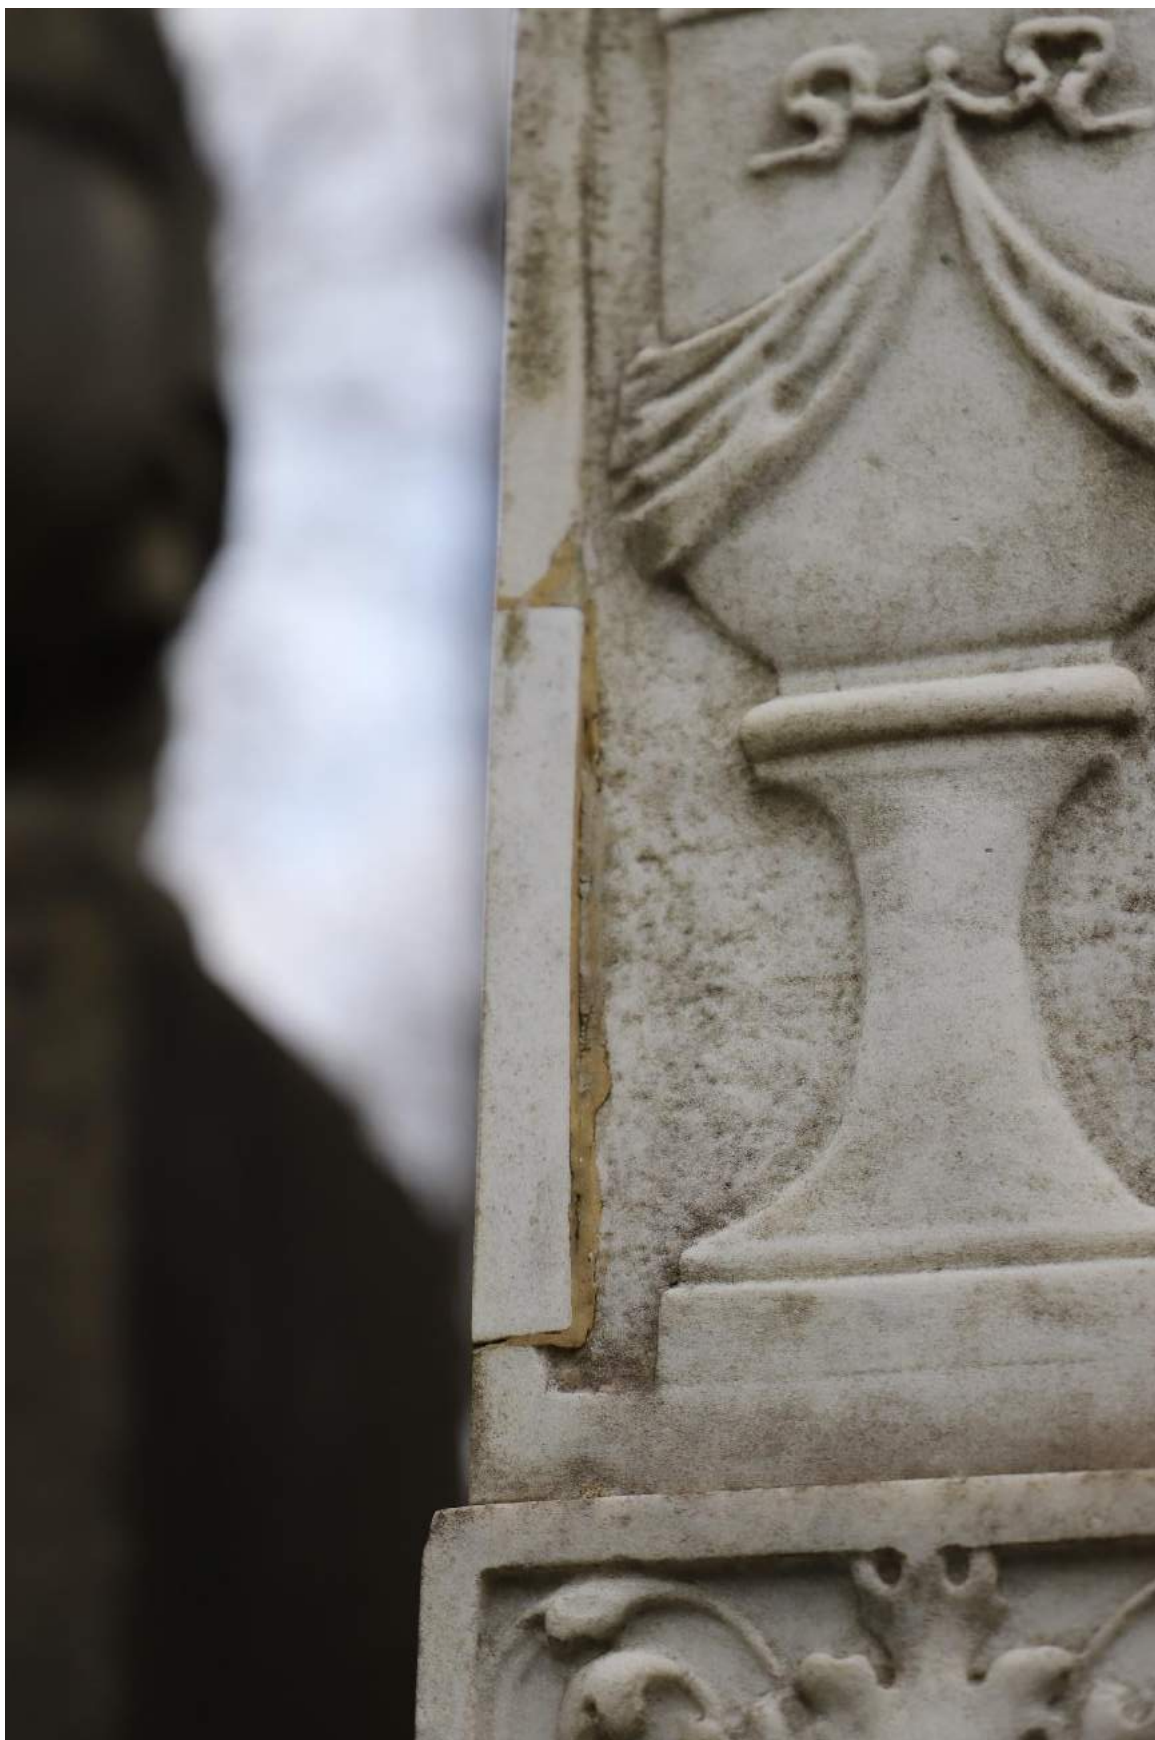
*Foto 19. Nagrobek Jakóba Eigera, Wskutek postępujących procesów wietrzeniowych na powierzchni osłabionego kamienia zacierany jest detal rzeźbiarski. Po lewej stronie widoczny żółtknięty, wykruszający się klej na który wmontowano kamienne uzupełnienie. Fot Damian Pisarski, kwiecień 2023 r*

17. Uzupełnienie ubytków przy zastosowaniu np. masy mineralnej Multispachtel z dodatkiem wypełniacza z mączki marmurowej o odpowiedniej frakcji- maksymalnie zbliżonej względem partii oryginalnej lub żywicy epoksydowej Epoxy UV 100 (prod. Remmers, Niemcy), z wypełniaczem ze strąconego węgla wapnia. Uzupełnienie ubytków formy i warstwy powierzchniowej w piaskowcu przy użyciu odpowiednich, gotowych, barwionych w masie zapraw mineralnych Remmers Restauriermortel (prod. Remmers, Niemcy) o właściwościach fizycznych i mechanicznych oraz wyglądzie maksymalnie zbliżonych względem partii oryginalnych. Jednocześnie wszelkie działania rekonstrukcyjne będą podporządkowane całości kompozycji z uwzględnieniem charakteru jej powierzchni i ich neutralnemu wpływowi na odbiór całości formy rzeźbiarskiej.

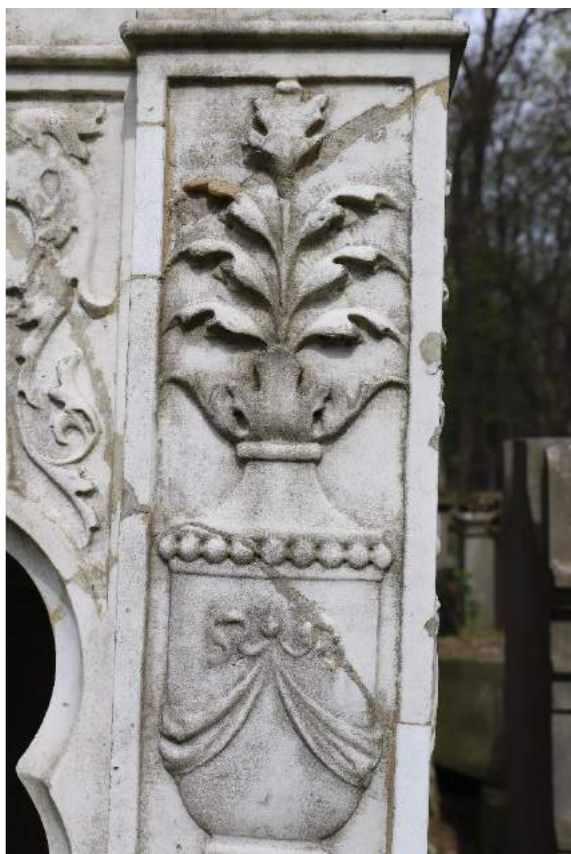
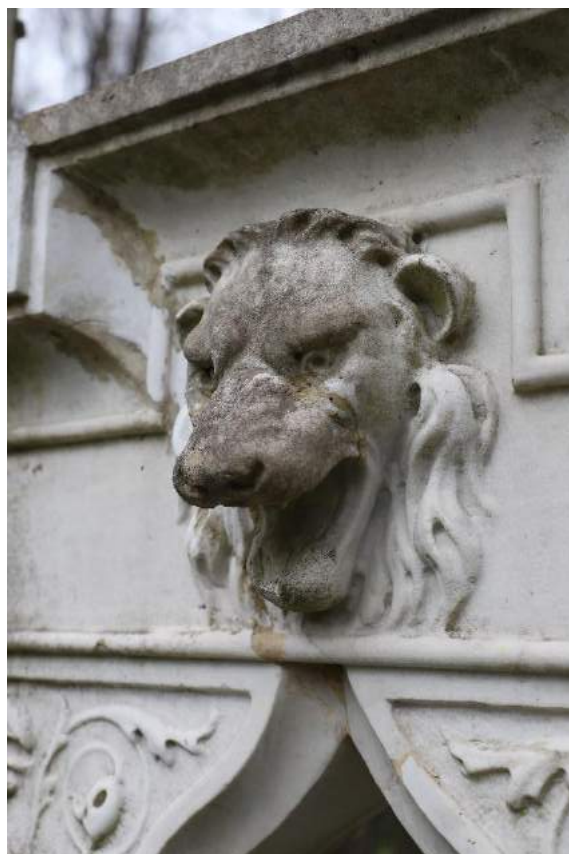
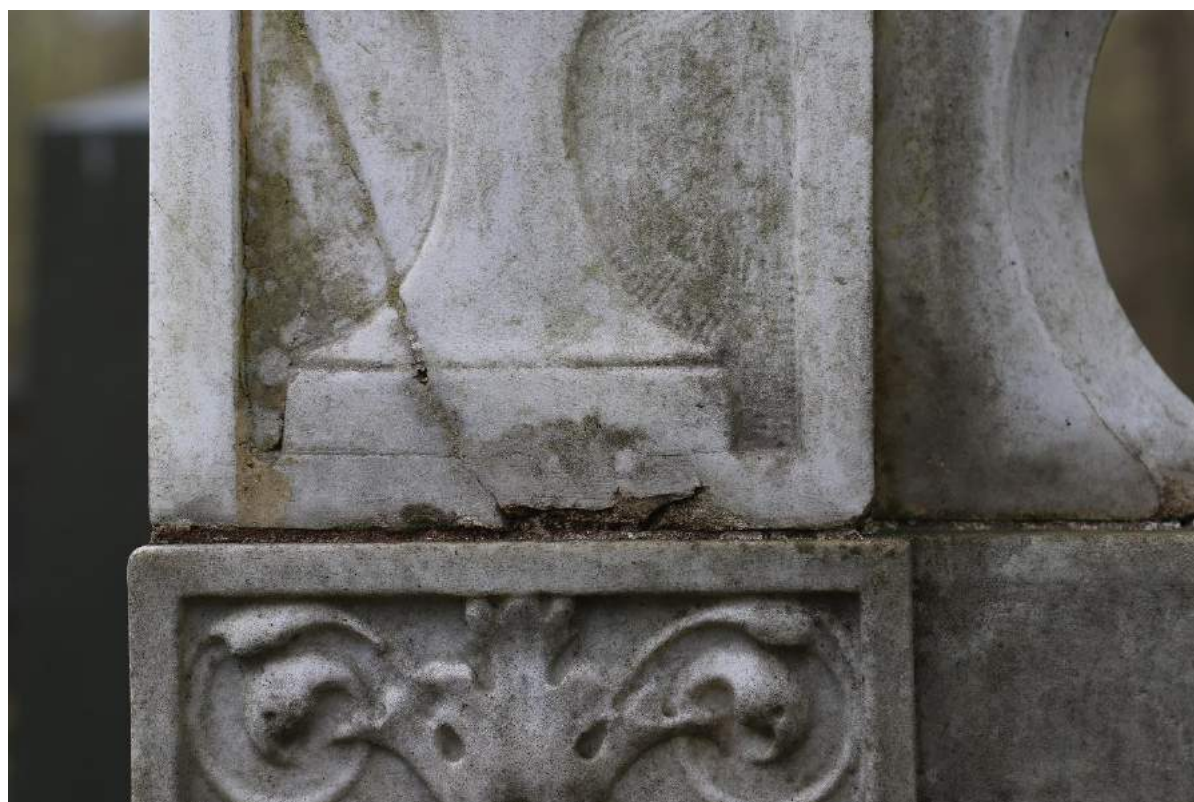
*Foto 20, 21, 22 Nagrobek Jakóba Eigera, zwietrzałe, wykruszające się i żółknięte uzupełnienia.. Fot Damian Pisarski, kwiecień 2023 r*

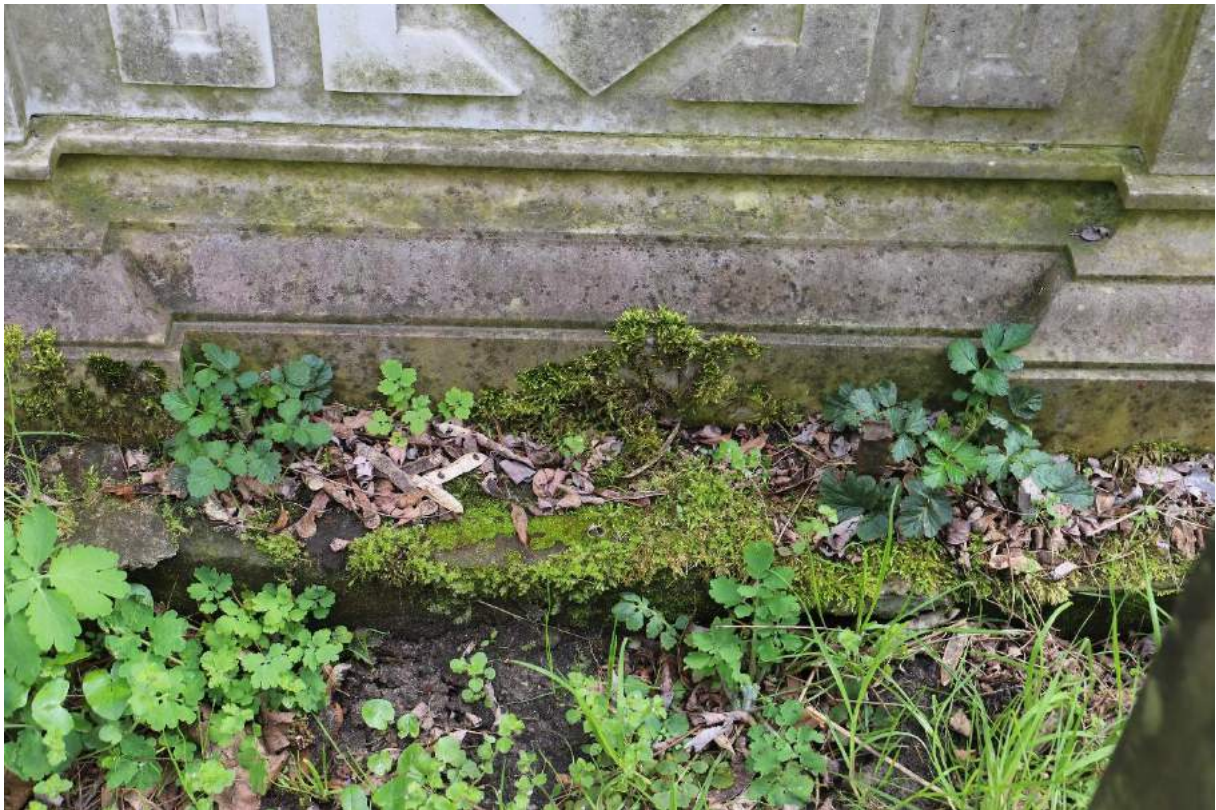
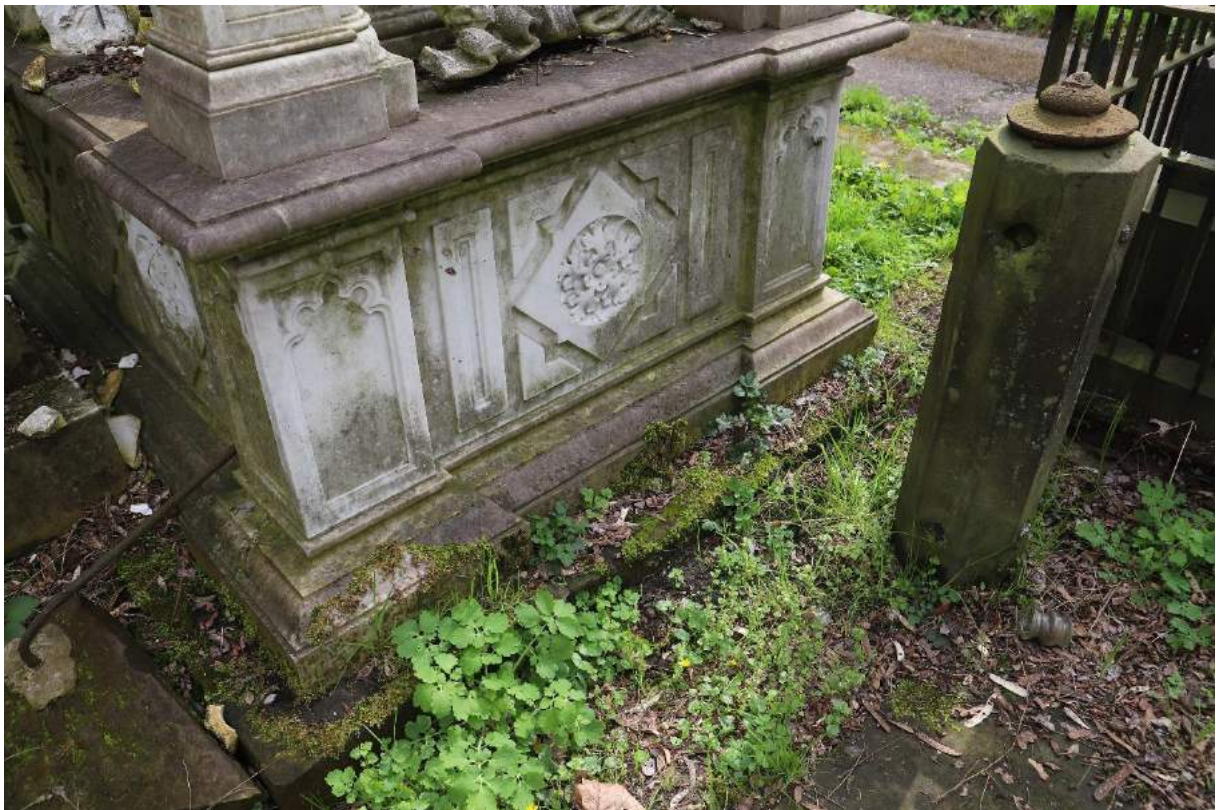
*Foto 23,24, Nagrobek Jakóba Eigera, najniższe partie obiektu intensywnie porośnięte roślinnością . Fot Damian Pisarski, kwiecień 2023 r*
