**PROGRAM PRAC KONSERWATORSKICH (INTERWENCYJNYCH)**

**PRZY NAGROBKU JAKÓBA EIGERA zm. 16.12.1888 r.**

**Cmentarz Żydowski przy ul. Okopowej w Warszawie, sektor 32, rząd 20, miejsce 78**

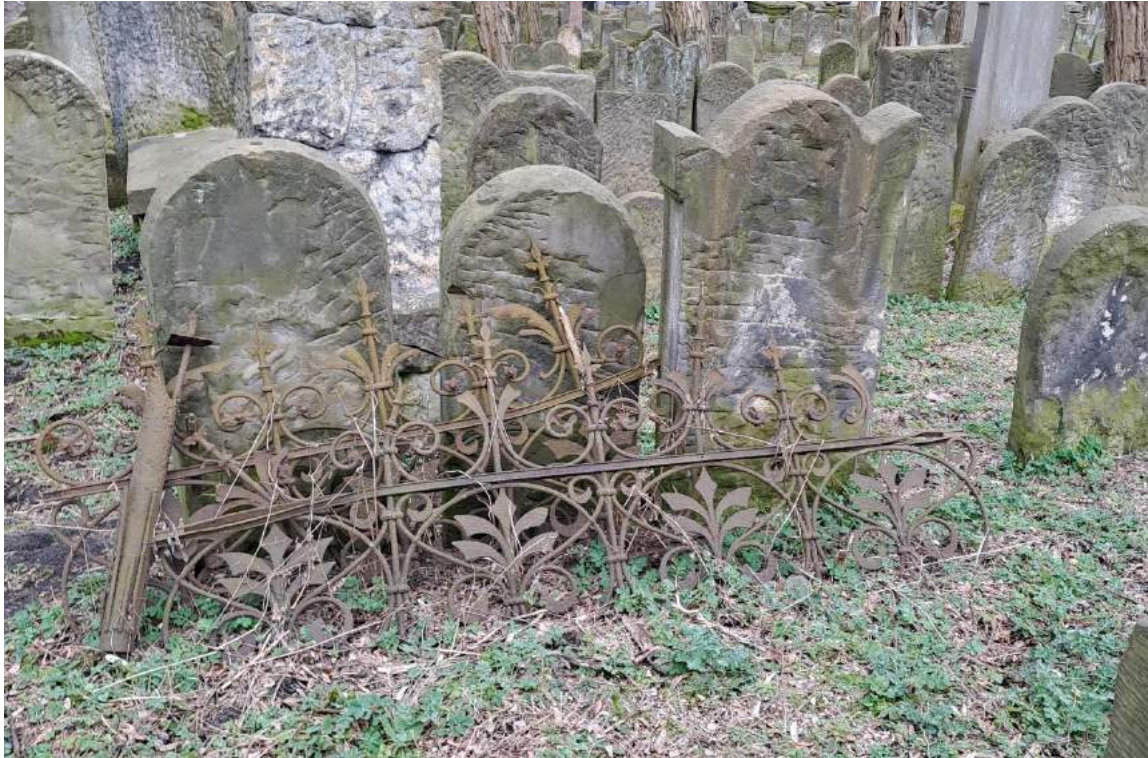
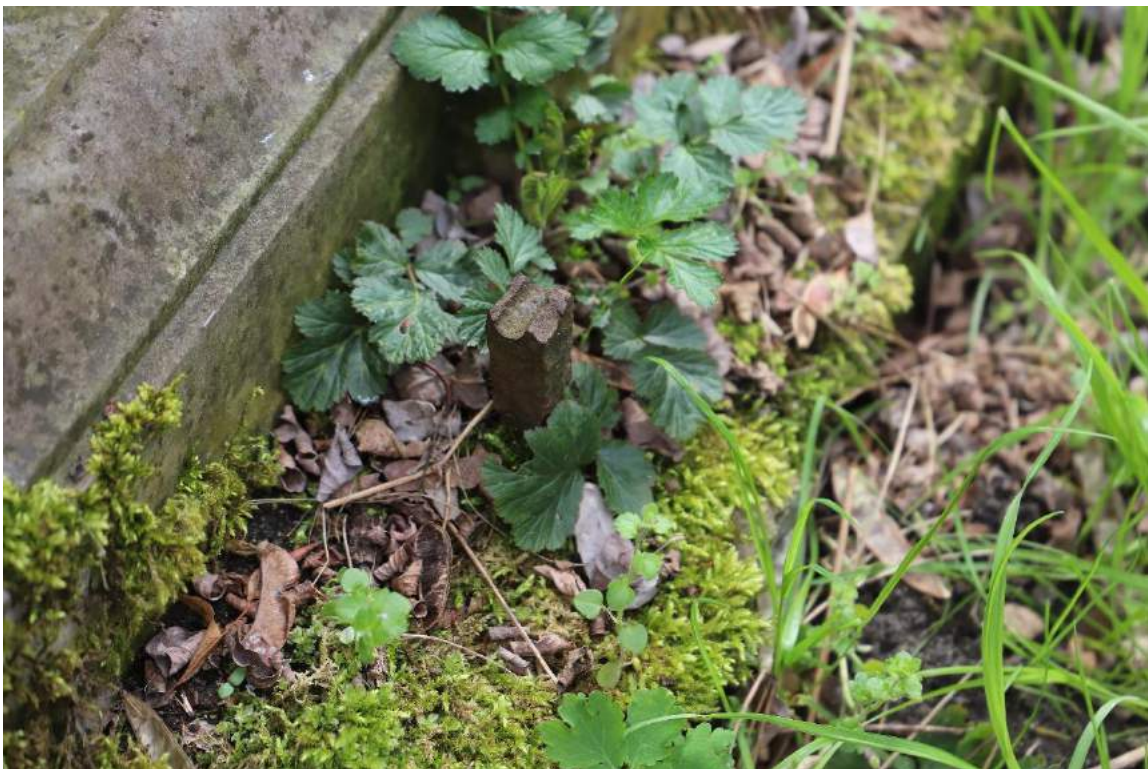
*Foto 26,27. Nagrobek Jakóba Eigera, pozostałość ogrodzenia oraz jego pozostawiony fragment , osadzony w płycie piaskowcowej . Fot Damian Pisarski, kwiecień 2023 r*

1. Wykonanie wstępnej dokumentacji fotograficznej i opisowej stanu zachowania ogrodzenia przed przystąpieniem do prac konserwatorskich.
2. Wykonanie prac demontażowych elementów ogrodzenia.

3. Wstępne oczyszczenie powierzchni stalowych elementów oraz ocena zniszczeń korozyjnych pod kątem koniecznych uzupełnień.
4. Wypiaskowanie wszystkich powierzchni elementów metalowych z produktów korozji i resztek warstw malarskich.

5. Naniesienie na oczyszczone powierzchnie warstwy cynku metodą strumieniowo ogniową.
6. Wykonanie rekonstrukcji elementów wymagających wymiany lub brakujących metodą kowalską oraz połączenie ich w odpowiednich miejscach metodą spawania lub nitowania.

7. Rekonstrukcja elementów furty wraz z jej elementami zawieszenia i zamknięcia.
8. Neutralizacja produktów korozji w miejscach niedostępnych (łączenia nitowane oraz łączenia „na kluby”).

9. Naniesienie malarskich warstw izolacyjno – podkładowych i nawierzchniowych (czarny mat grafitowy).
10. Montaż ogrodzenia na wcześniej przygotowanych otworach.
