## 7. DOKUMENTACJA FOTOGRAFICZNA

## KWATERA 19

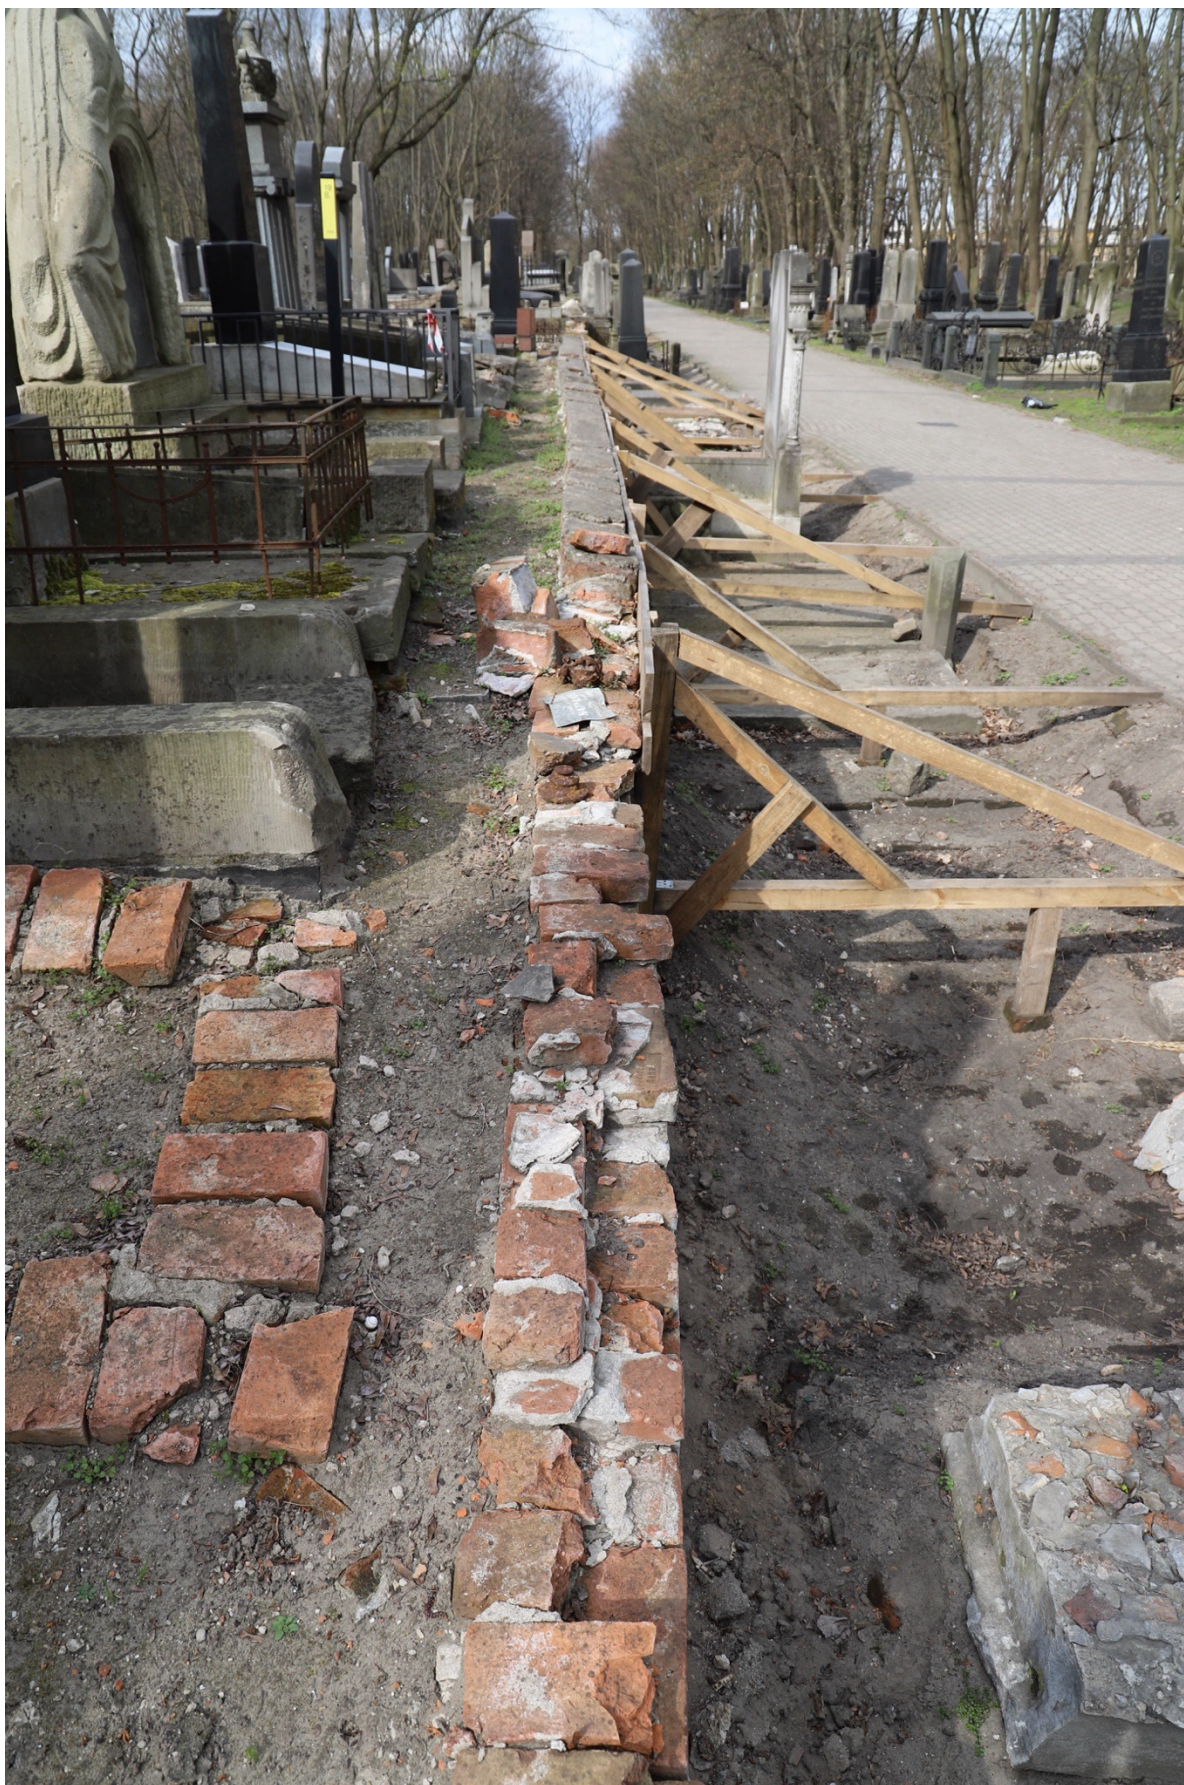
Foto. 5. Kwatera 19. Widok ogólny zwieńczenia muru nasypu wschodniego.

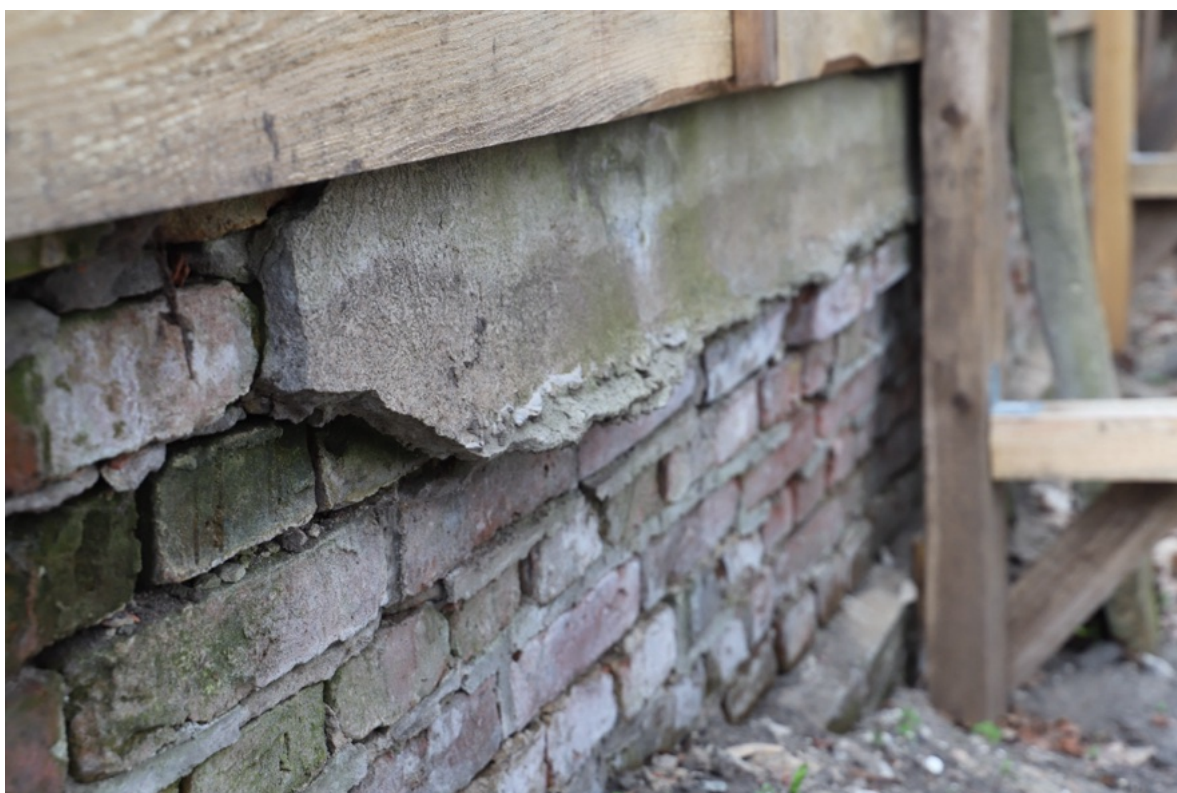
*Foto. 11-13. Kwatera 19, Rozspojenia cementowych spoinowań i rozwarstwienie cementowej wyprawy tynkarskiej.*

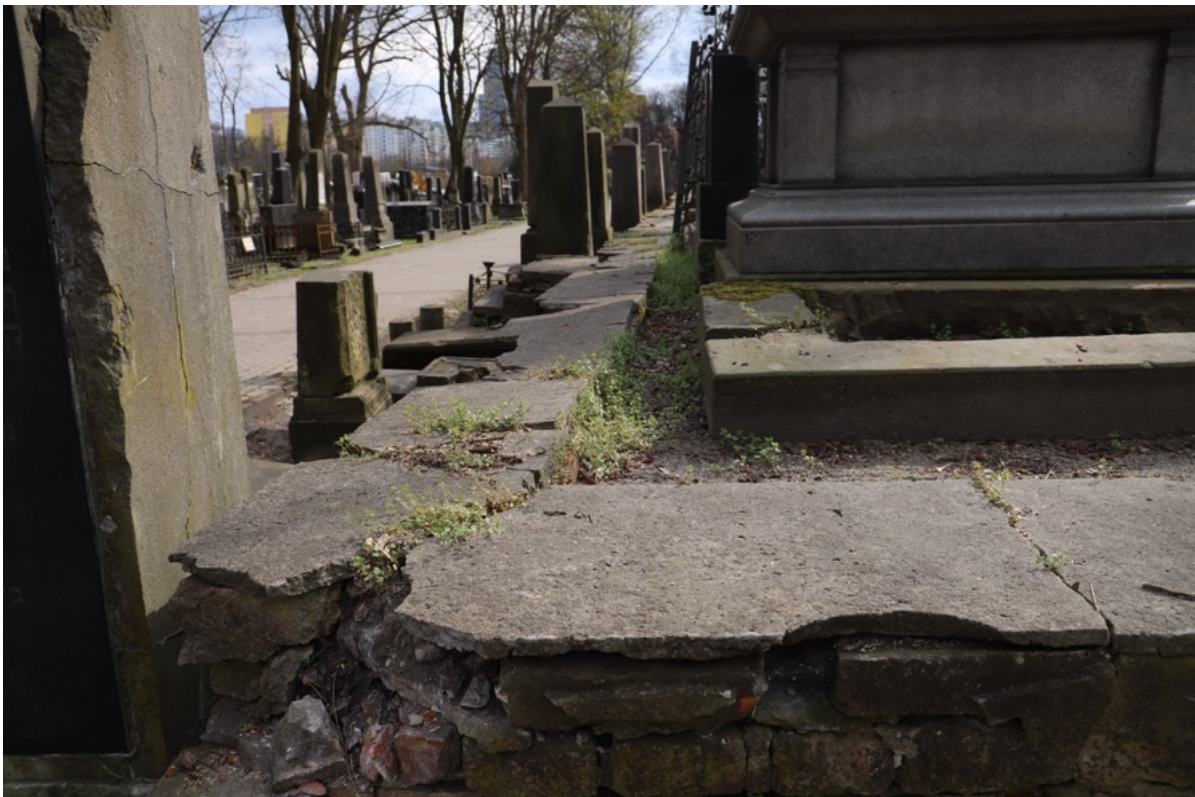
*Foto. 40-42. Kwatera 24. Cementowe zwieńczenie muru wschodniego z widocznymi rozwarstwieniami.*

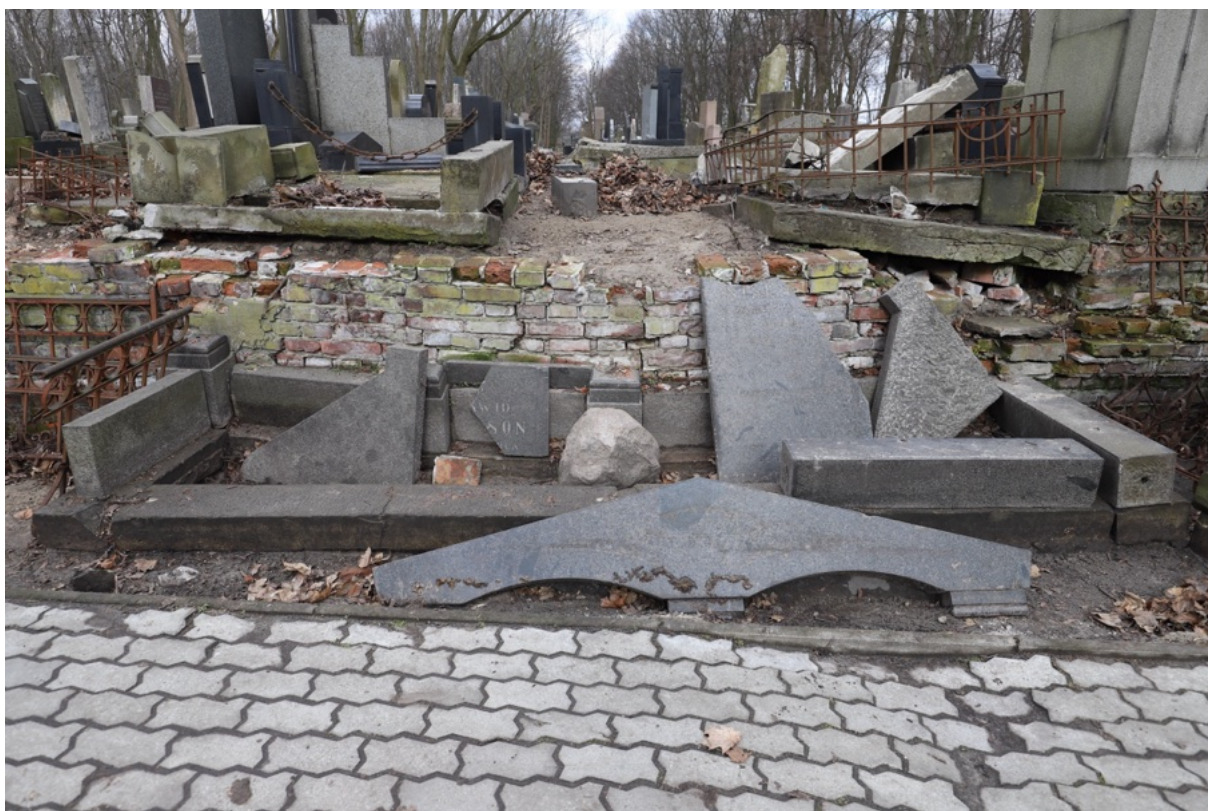
Foto. 120-121. Kwatera 24. Ściana południowa. Zamurowane i zasypane miejsca prawdopodobnego usytuowania schodów.

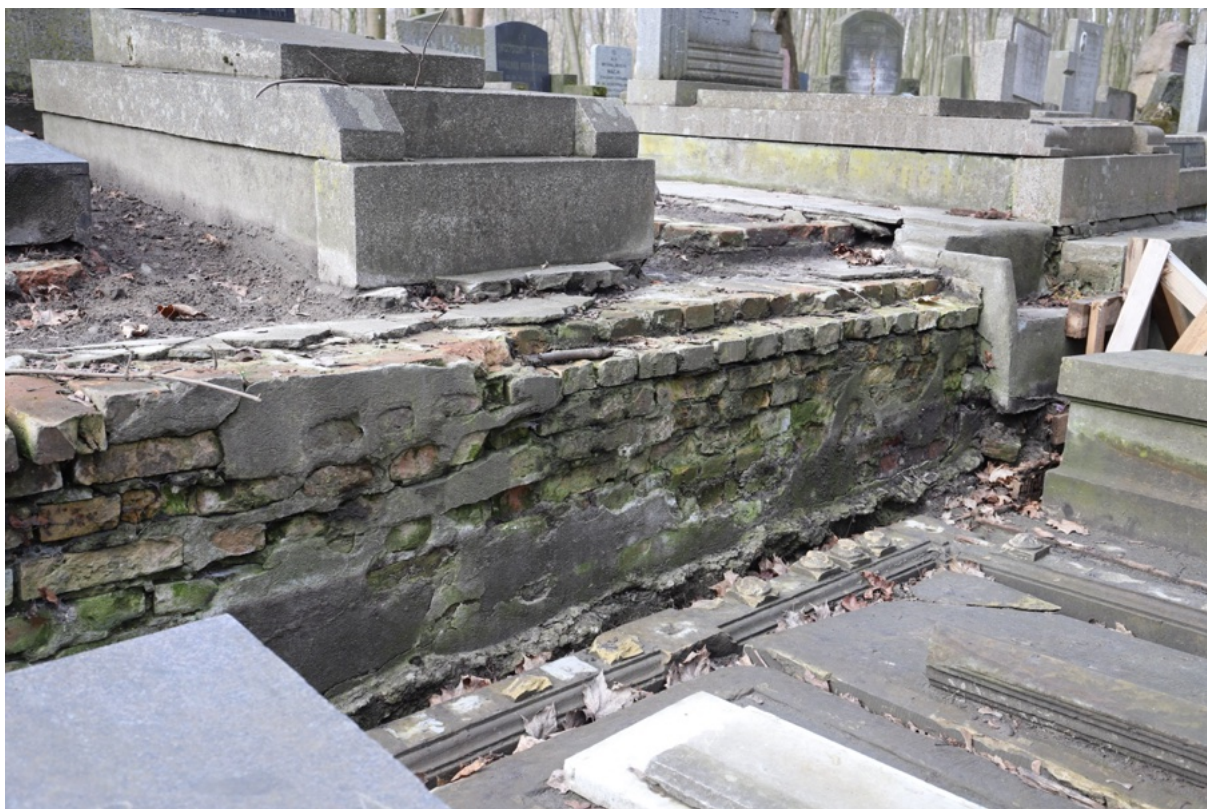
Foto. 126-127. Kwatera 31. Front muru wschodniego. Widoczne obudowywanie części składowych nagrobków oraz szczerunkowo zachowane cementowe tynki, których spodnie krawędzie sięgają różnych wysokości lica muru.

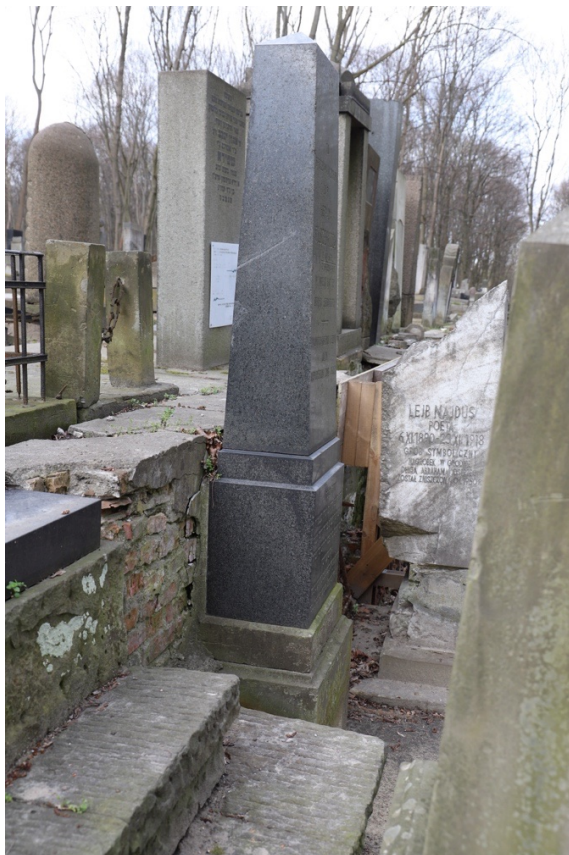
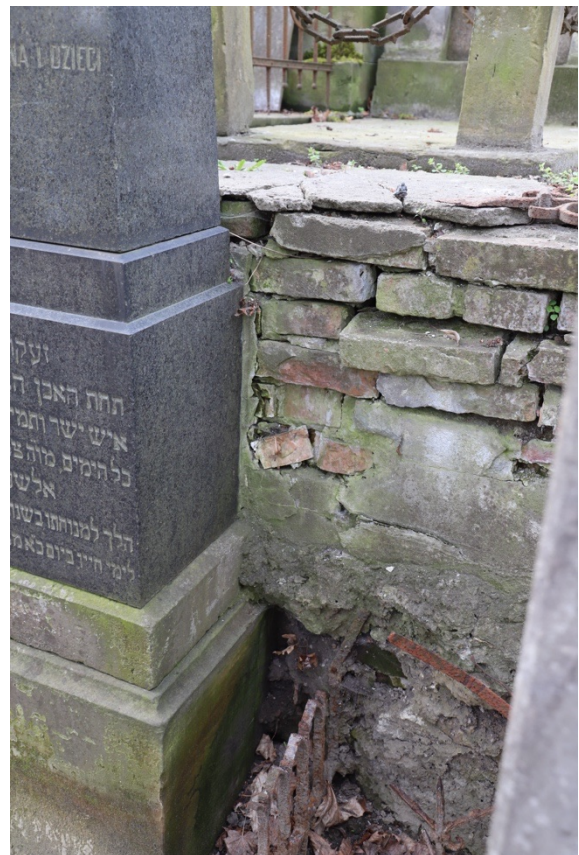
Foto. 132-135. Kwatera 31. Front muru wschodniego. Widoczne obudowywanie części składowych nagrobków oraz szczerunkowo zachowane cementowe zwieńczenie i tynki, których spodnie krawędzie sięgają różnych wysokości muru.

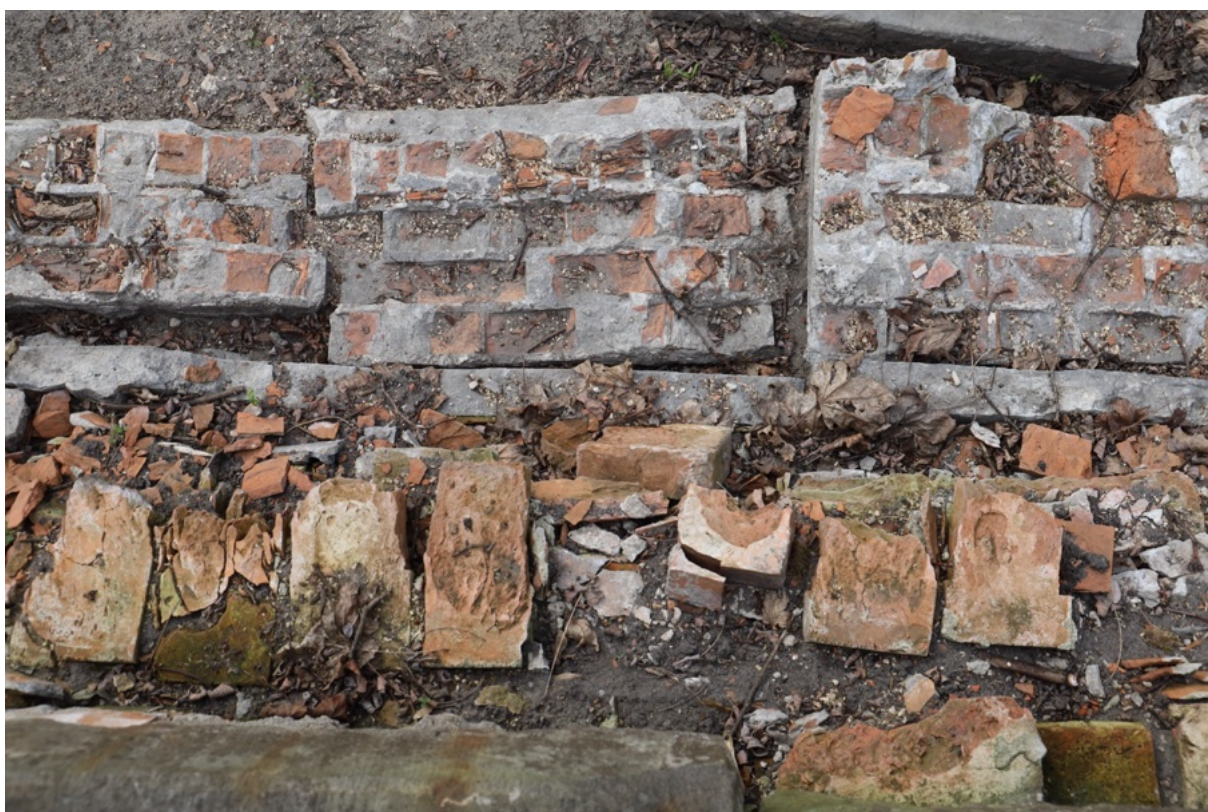
Foto. 159-160. Kwatera 31. Widok ogólny południowo-zachodniego narożnika oraz odspojonej cementowej wyprawy tynkarskiej.

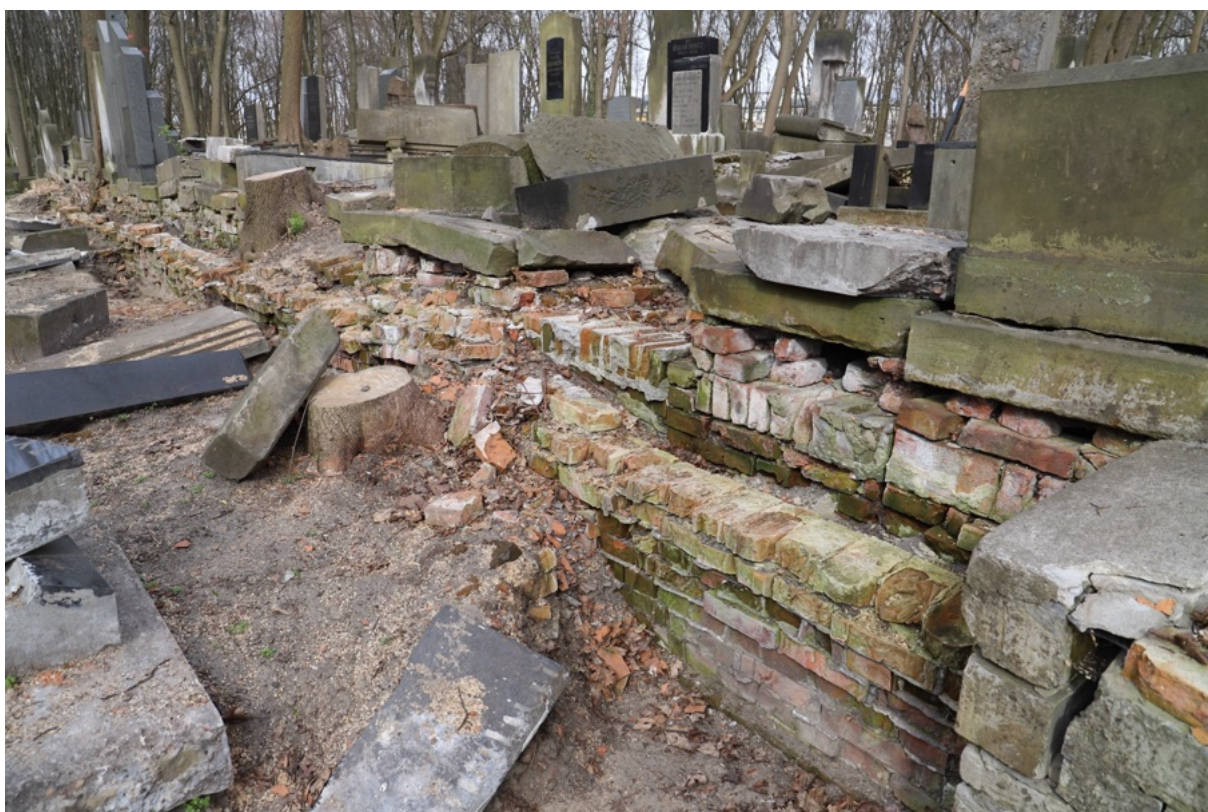
Foto. 110-173. Kwatera 31. Widok ogólny fragmentu ściany południowej z odspojoną masywną obudową nagrobka.

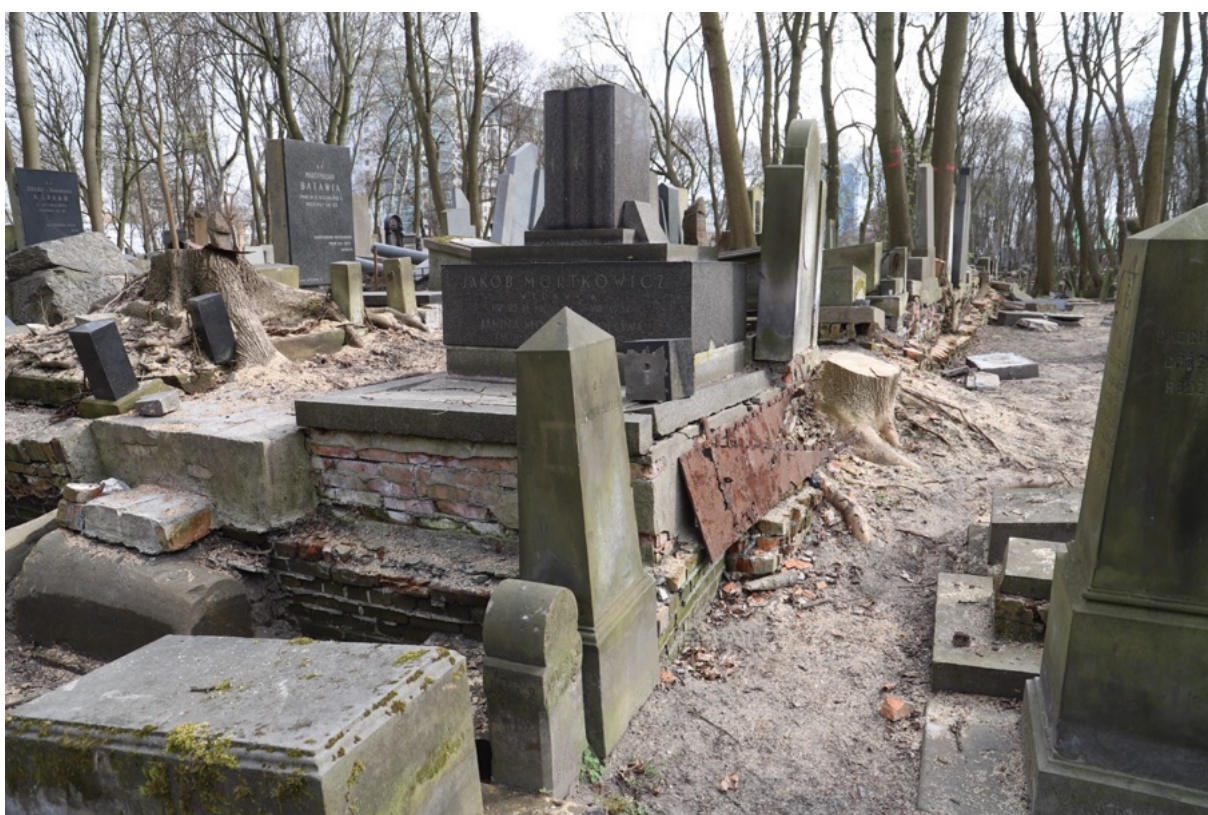
Foto. 182-183. Kwatera 31. Widok ogólny fragmentów muru ściany zachodniej.

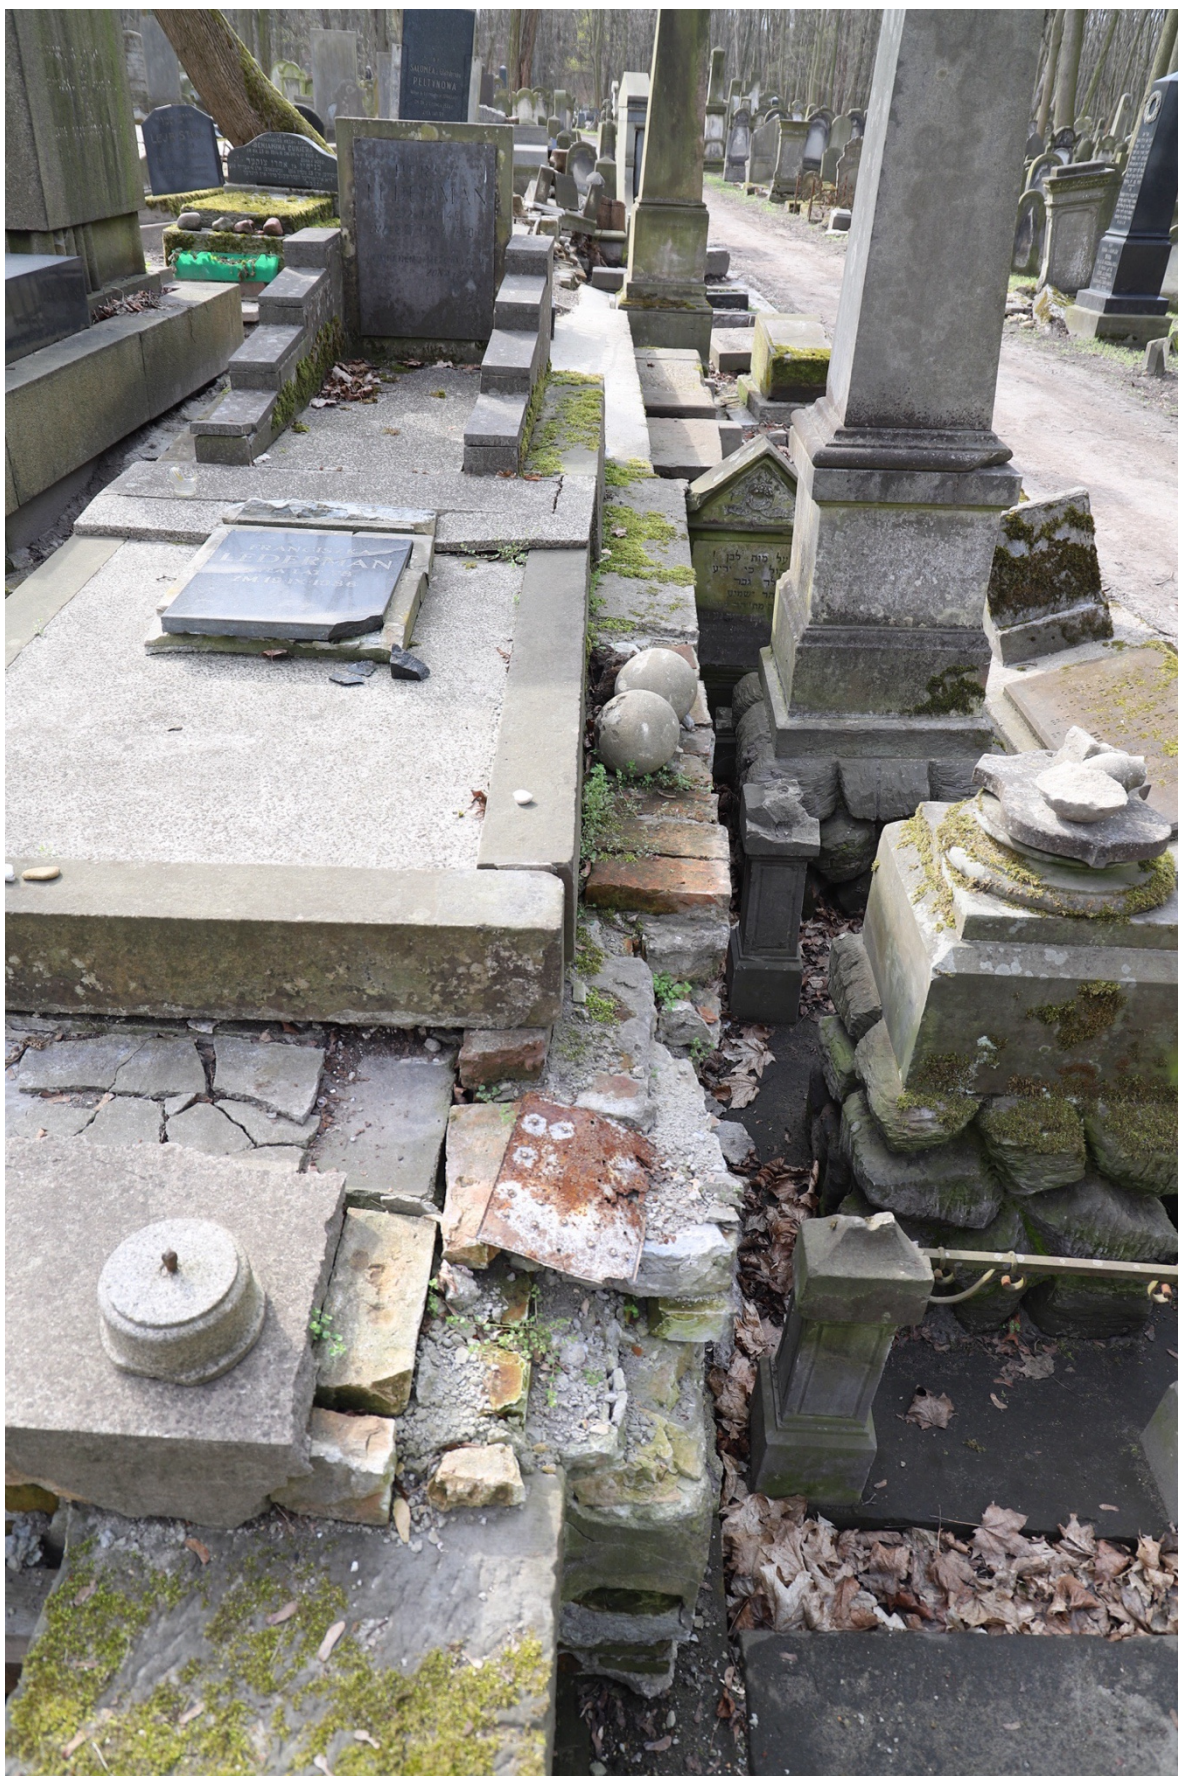
Foto. 185. Kwatera 31. Widok ogólny zwierczenia muru ściany północnej.

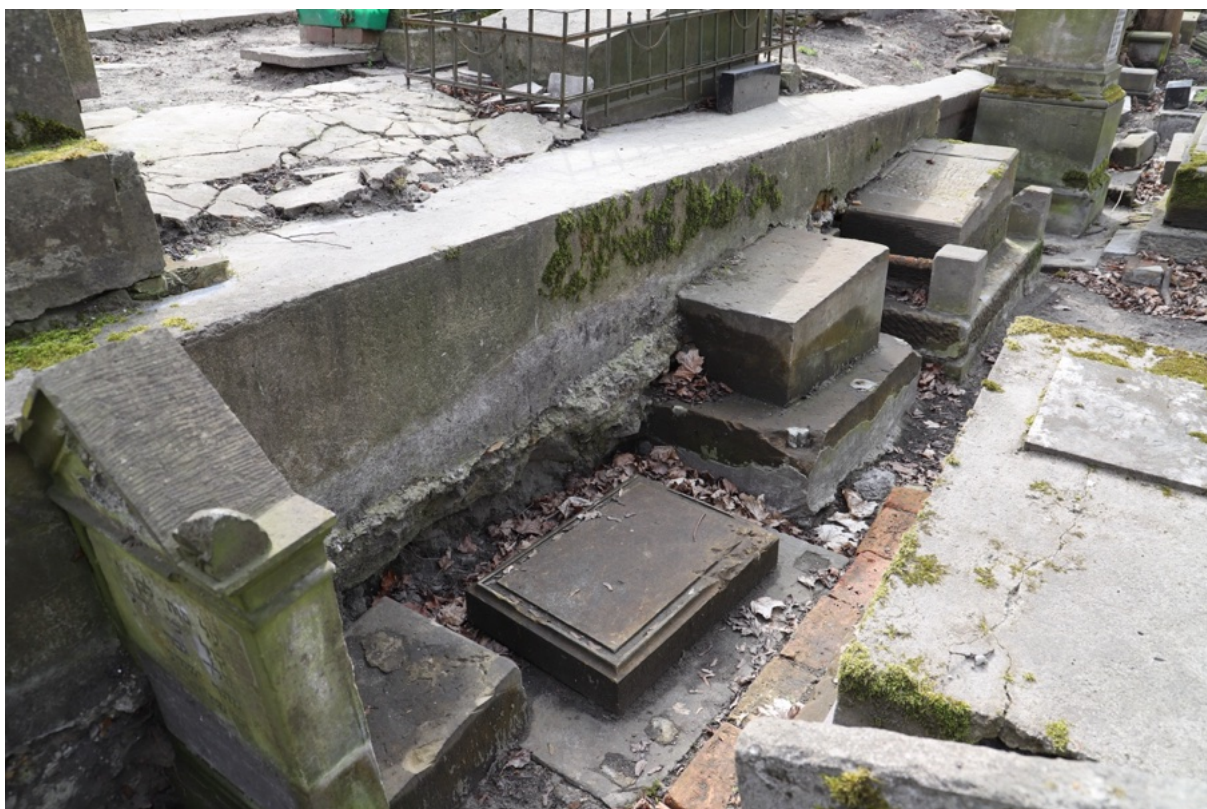
*Foto. 189-190. Kwatera 31. Widok ogólny ściany północnej z zachowaną cementową wyprawą tynkarską nieregularnie zaciągniętą na górne płaszczyzny nagrobków.*

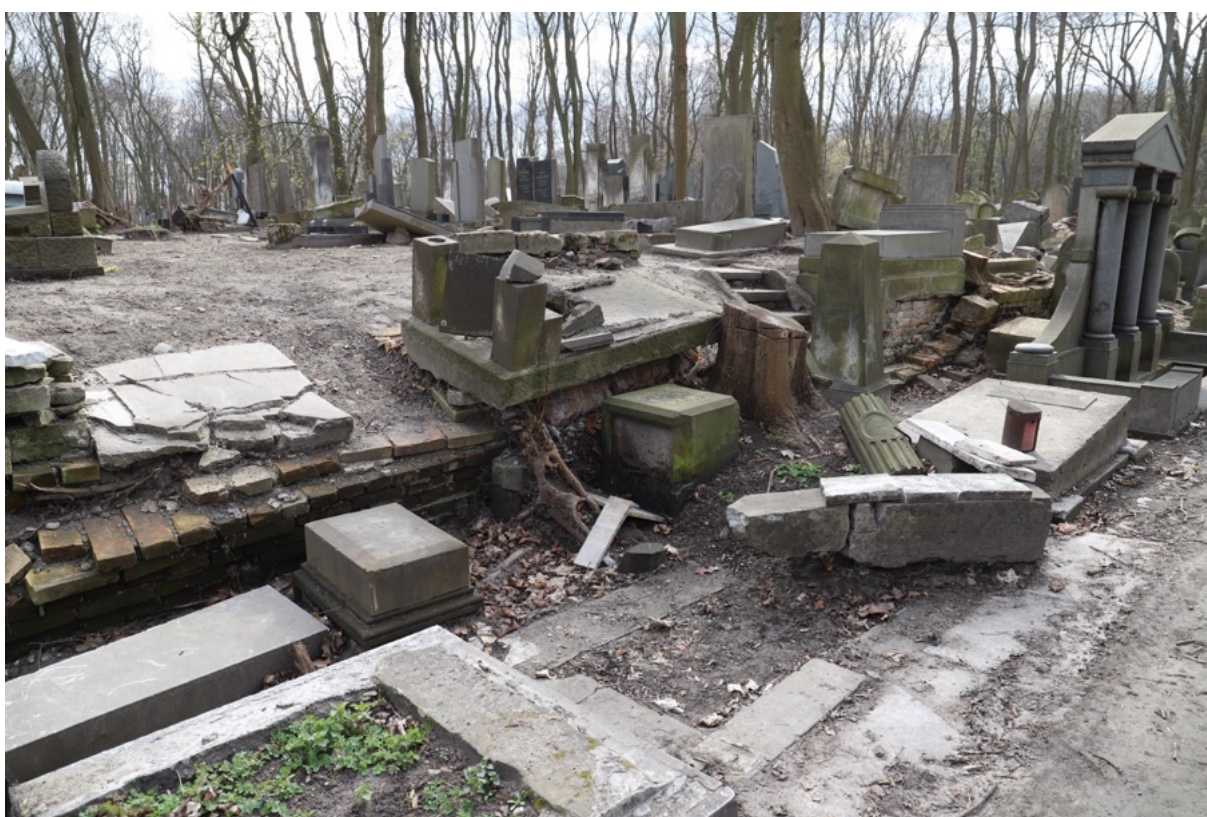
Foto. 191-192. Kwatera 31. Widok ogólny fragmentu muru ściany północnej.

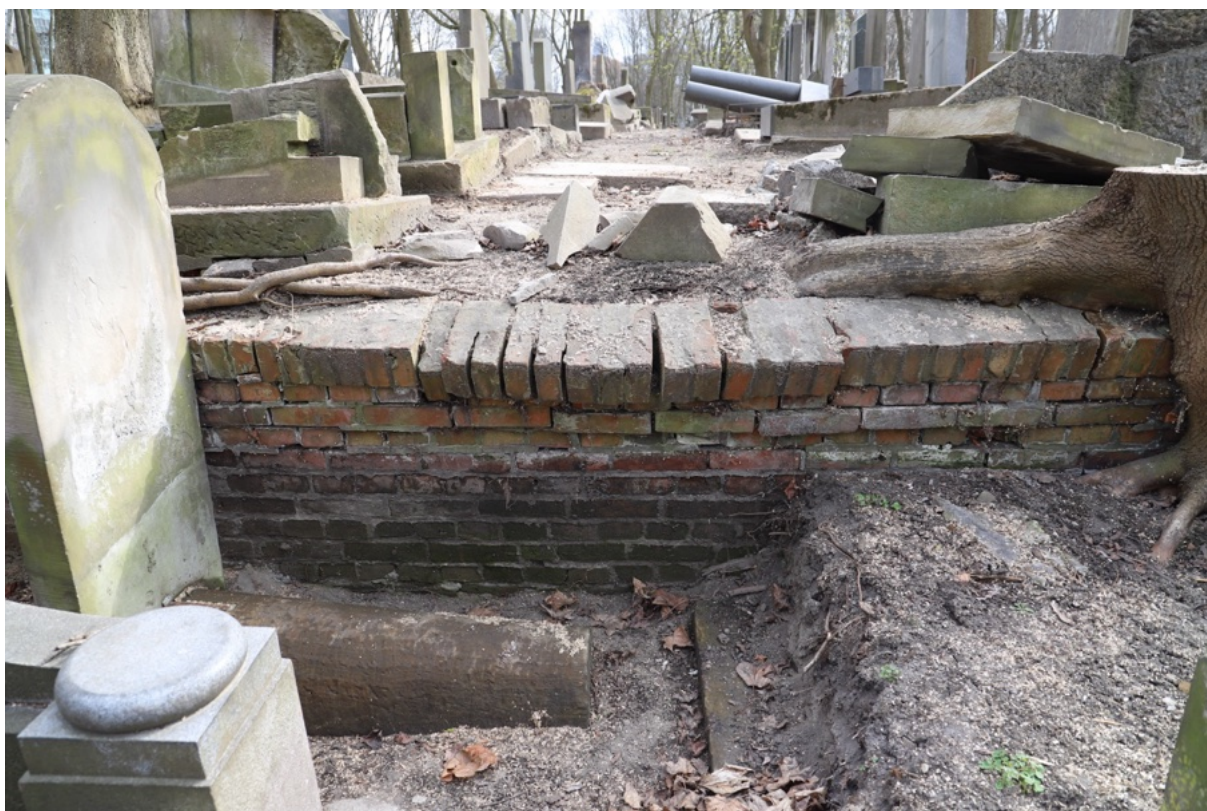
Foto. 197-198. Kwatera 31. Stan zachowania fragmentów muru ściany północnej.

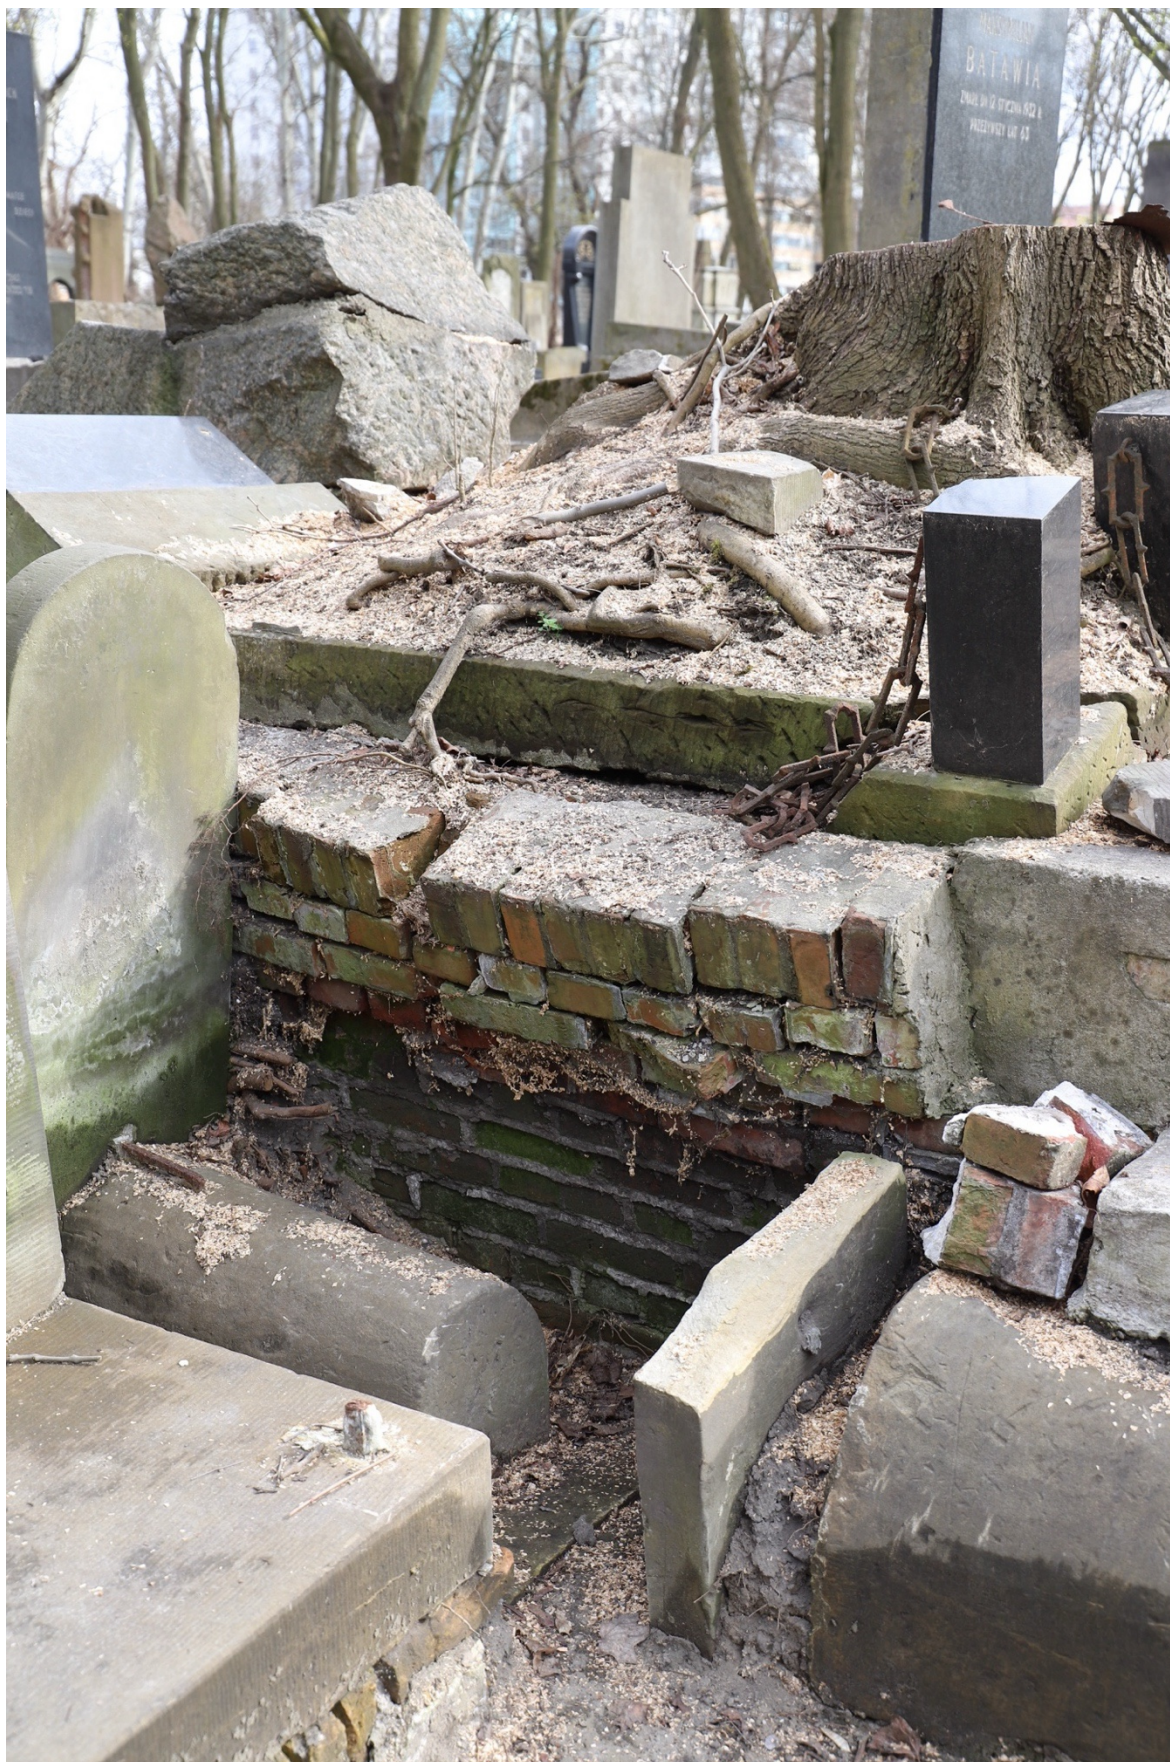
Foto. 199. Kwatera 31. Stan zachowania fragmentów muru ściany północnej.
