**PROPONOWANY PROGRAM PRAC KONSERWATORSKICH DLA NAGROBKA  
SAMUELA HENRYKA MERZBACH /sektor 20, rząd 11, numer 4/  
oprac. Konserwator Dział Sztuki Magdalena Olszowska, Warszawa 2019 r.**

## PROPONOWANY PROGRAM PRAC KONSERWATORSKICH DLA NAGROBKA

**JÓZEFA JANASZA /sektor 20, rząd 1, numer 9/**

**PROPONOWANY PROGRAM PRAC KONSERWATORSKICH DLA NAGROBKA  
ANNY ORGELBRAND /sektor 20, rząd 6, numer 10/**

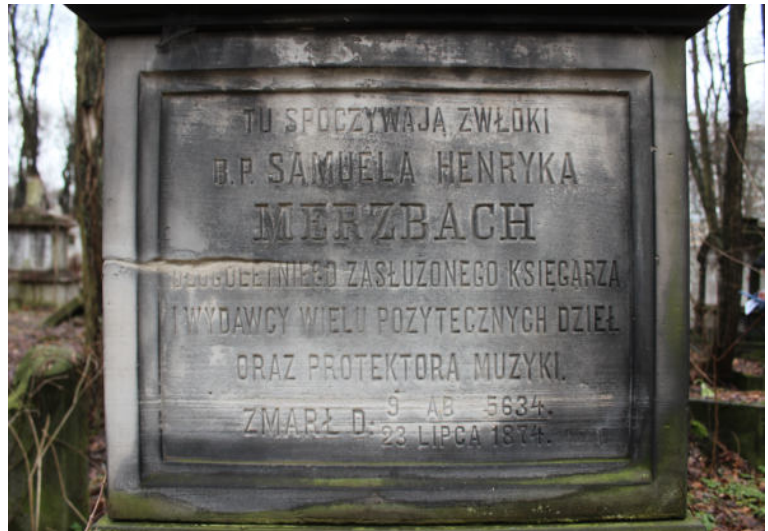
Fot. Napis inskrypcyjny. Spękania i ubytki formy.

Nagrobek wykonany z piaskowca, ustawiony na dwóch płytach w formie stopni oraz ceglanym fundamencie Zachowany w bardzo złym stanie. Nagrobek przechylony. Całą powierzchnię kamienia pokrywają nawarstwienia biologiczne tj. mchy, porosty, glony, zarodniki mikroflory, widoczne w postaci jaskrawozielonych, szarzielonych lub prawie czarnych plam, smug, szczególnie występujące w dolnej części nagrobka. Wynikiem działalności mikroorganizmów jest postępująca degradacja podłoża kamiennego. Występują również nawarstwienia powierzchniowe o barwie czarnej, silnie scalone z podłożem, o znacznej twardości, szczelności, miejscami grube i skorupiaste. Pod nawarstwieniami występuje dezintegracja piaskowca szczególnie widoczna na detalach rzeźbiarskich. Struktura kamienia osłabiona, łuszczy, osypuje. Występują poprzeczne spękania kamienia. Zniszczenia szczególnie widoczne na powierzchni z inskrypcjami, na powierzchni obelisku. Nagrobek posiada ubytki formy powstałe na skutek uszkodzeń mechanicznych i chemicznych tj. wykruszenia, obtłuczenia, wypłukania. Na powierzchni obelisku widoczny znacznej wielkości ślad po postrzale. W miejscach ubytków widoczne spękania strukturalne kamienia, kamień się osypuje. Spoiny wykruszone, nie szczelne, nie spełniają wymogów technologicznych.

- Uzupełnienie drobnych ubytków masą mineralną o parametrach kolorystycznych technicznych dobranych precyzyjnie do oryginalnego kamienia np. Restauriermörtel SK (Remmers, Niemcy), większe ubytki proponuje się uzupełnić kamieniem o podobnych parametrach do oryginału. Należy zachować i wyeksponować ślad po postrzale.

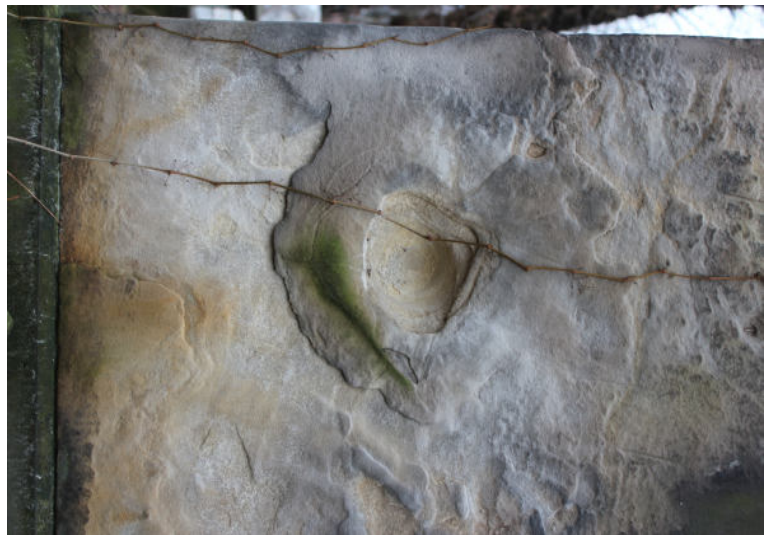
Fot. Ślad po postrzale. Dezintegracja kamienia.

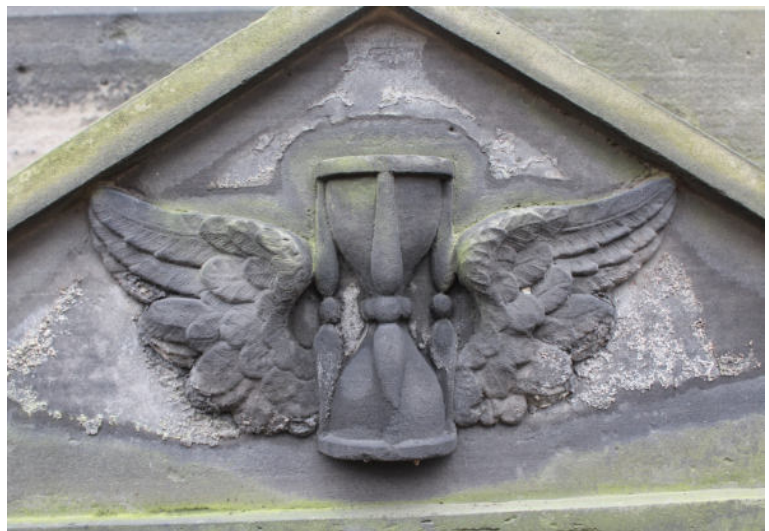
Fot. Nawarstwienia powierzchniowe i strukturalne kamienia.

- Usunięcie nawarstwień biologicznych: mechaniczne usunięcie strzępek porostów i mchów oraz likwidacja kolonii glonów, porostów i zarodników mikroflory za pomocą preparatu biocydowego np. Grünbelag Entferner (Remmers, Niemcy), BFA (Remmers, Niemcy).

- Wzmocnienie osłabionych i osypujących się, silnie zdeintegrowanych części kamienia, metodą nasączania hydrofilnymi preparatami opartymi na estrach kwasu krzemowego np. KSE 100, KSE 300 (Remmers, Niemcy) metodą „mokre w mokre”. Ze względu na czas reakcji wytrącania się nowego spoiwa, po nasączeniu preparatem wzmacniającym należy odczekać 4 tygodnie w warunkach podwyższonej wilgotności.

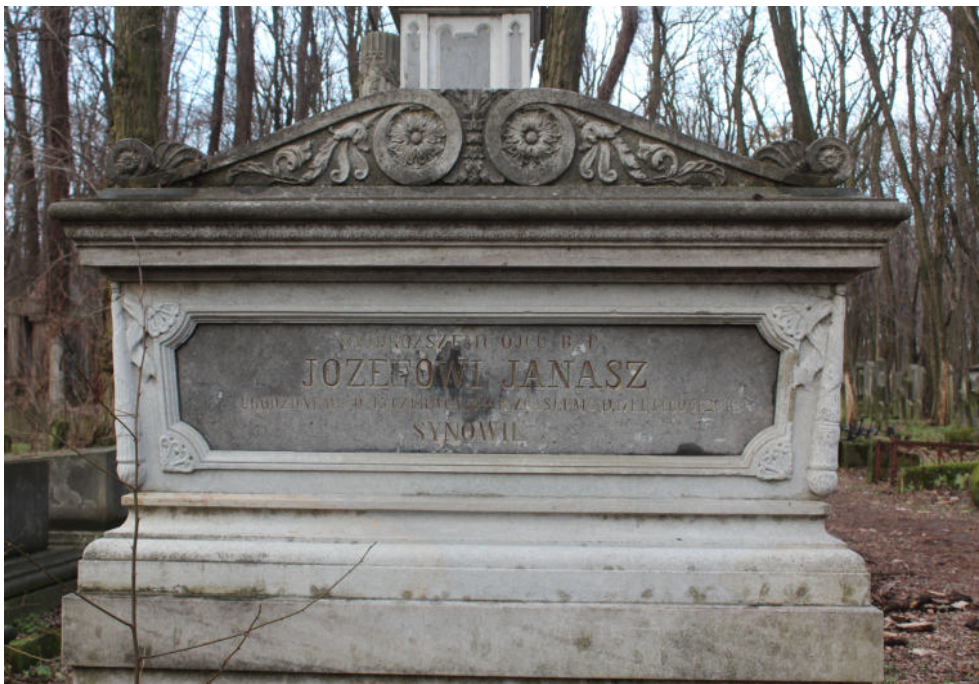
Fot. Płyta inskrypcyjna, wapien zbity.

- Rekonstrukcja złoceń liternictwa złotem w płatkach Orange Gold 22k. Zaizolowanie powierzchni liter 2% roztworem Paraloidu B72 w dawanolu. Wykonanie podkładu farbą olejną w kolorze ochra żółta (Maimeri Classico), mikstion olejny 12-godzinny (Giusto Manetti), zabezpieczenie 2% roztworem Paraloidu B72 w dawanolu .

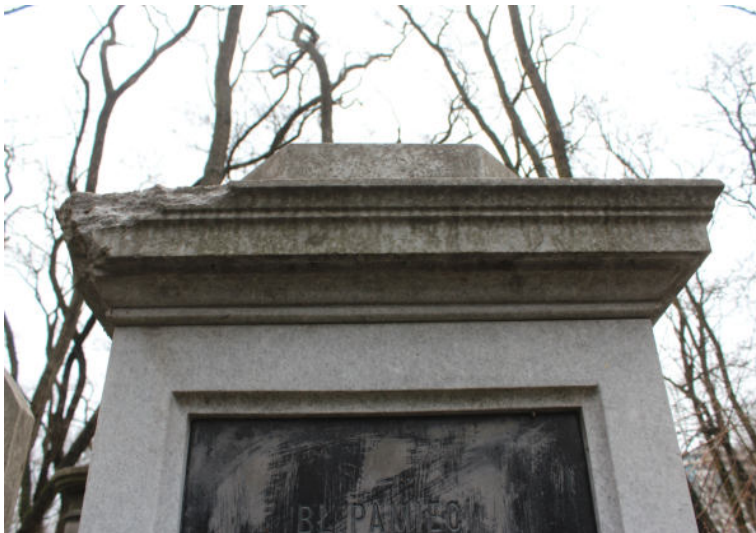
Fot. Ubytki formy.

- Usunięcie wtórnych uzupełnień ubytków oraz spoin.
- Uzupełnienie spoin mineralną zaprawą do spoinowania barwioną w masie.
- Uzupełnienie drobnych ubytków marmuru masą mineralną Multischpachtel (Remmers, Niemcy) z mączką marmurową dobraną pod względem gradacji i koloru do oryginalnego kamienia, jako wypełniaczem, większe ubytki proponuje się uzupełnić kamieniem o podobnych parametrach do oryginału.

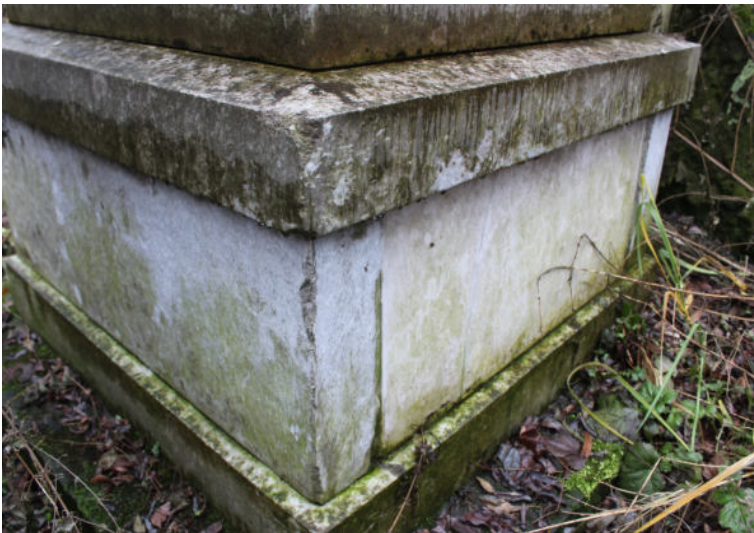
Fot. Wykruszenia narożników, nawarstwienia biologiczne.

- Usunięcie nawarstwień biologicznych: mechaniczne usunięcie strzępków porostów i mchów oraz likwidacja kolonii glonów, porostów i zarodników mikroflory za pomocą preparatu biocydowego np. Grünbelag Entferner (Remmers, Niemcy), BFA (Remmers, Niemcy).

- Uzupełnienie ubytku uszkodzonego narożnika metodą flekowania, kamieniem o parametrach zbliżonych do oryginalnego.
- Uzupełnienie ubytków w piaskowcu masą mineralną o parametrach kolorystycznych technicznych dobranych precyzyjnie do oryginalnego kamienia np. Restauriermörtel SK (Remmers, Niemcy).

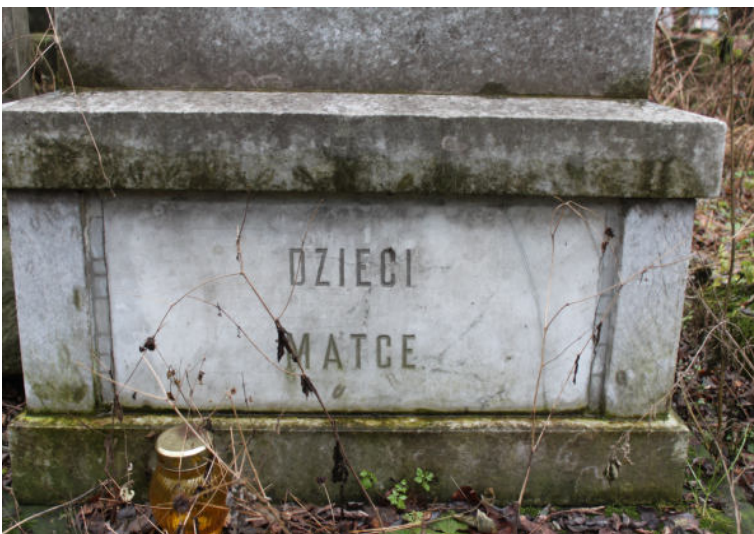
Fot. Wtórne uzupełnienia ubytków i spoin.

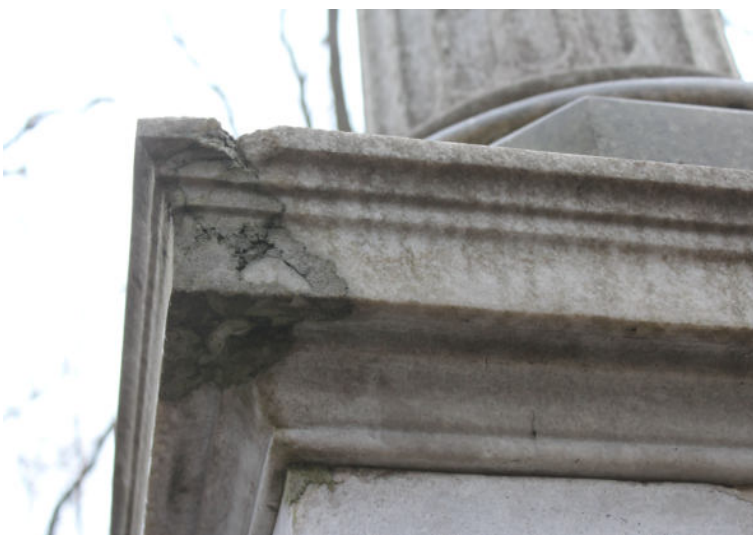
Fot. Wtórne uzupełnienia

- Usunięcie wtórnych uzupełnień ubytków oraz spoin.
- Uzupełnienie spoin mineralną zaprawą do spoinowania barwioną w masie.
- Uzupełnienie drobnych ubytków marmuru masą mineralną Multischpachtel (Remmers, Niemcy) z mączką marmurową dobraną pod względem gradacji i koloru do oryginalnego kamienia, jako wypełniaczem, większe ubytki proponuje się uzupełnić kamieniem o podobnych parametrach do oryginału.

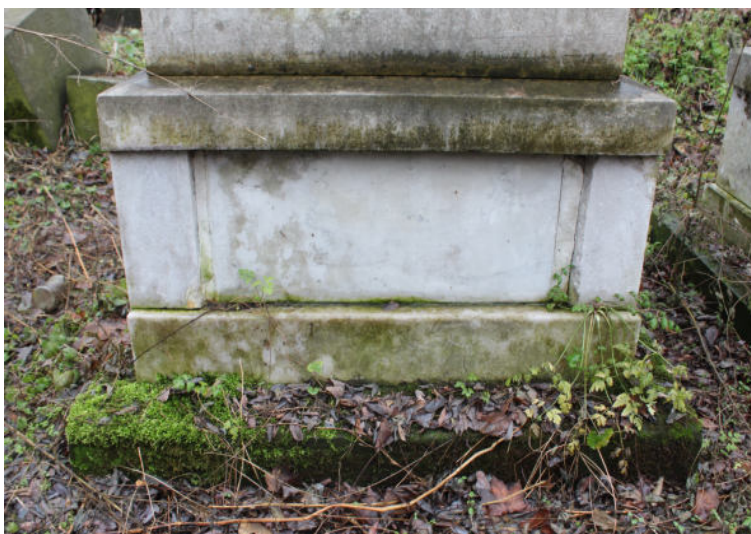
Fot. Uzupełnienia ubytków, ubytki formy.

- Uzupełnienie ubytku uszkodzonego narożnika metodą flekowania, kamieniem o parametrach zbliżonych do oryginalnego.
- Uzupełnienie ubytków w piaskowcu masą mineralną o parametrach kolorystycznych technicznych dobranych precyzyjnie do oryginalnego kamienia np. Restauriermörtel SK (Remmers, Niemcy).
