**PROGRAM PRAC KONSERWATORSKICH  
DLA NAGROBKÓW  
ZNAJDUJĄCYCH SIĘ W KWATERZE 20 I 26  
NA CMENTARZU ŻYDOWSKIM  
PRZY UL. OKOPOWEJ 49/51 W WARSZAWIE**

ZAMAWIAJĄCY:  
FUNDACJA DZIEDZICTWA KULTUROWEGO  
AL. ARMII LUDOWEJ 6/137  
00-571 WARSZAWA

OPRACOWANIE:  
MAGDALENA OLSZOWSKA  
KONSERWATOR DZIEŁ SZTUKI (nr upr. 7910)  
UL. ZAMKOWA 8/82  
03-890 WARSZAWA  
tel. 691 960 972

WARSZAWA, STYCZEŃ 2023

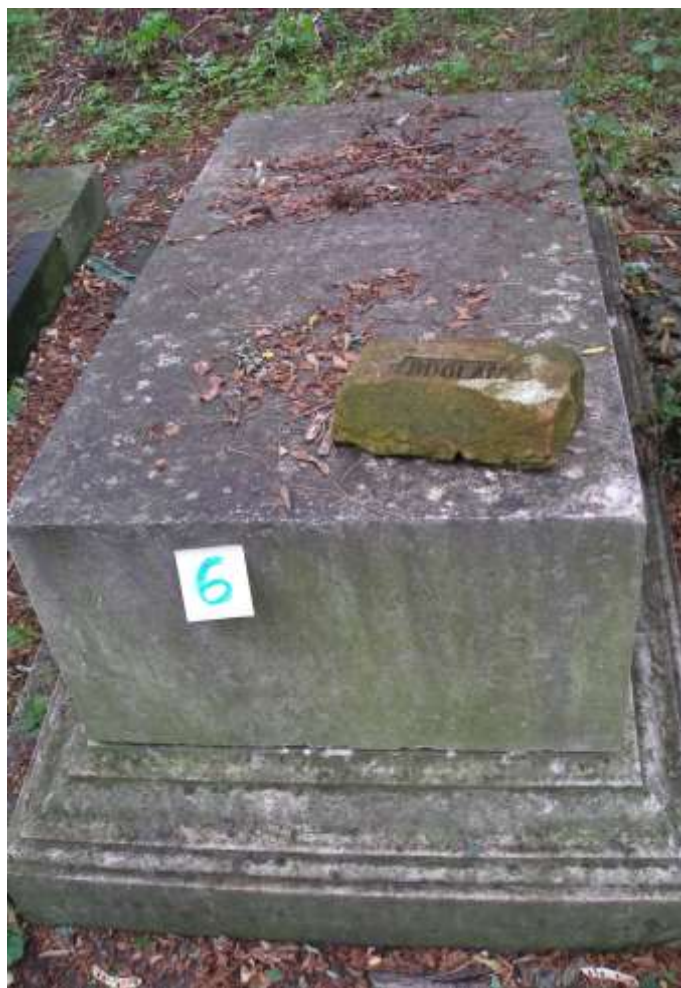
**1. NAGROBEK ZOFII GOLDSTAND, KWATERA 20, RZĄD 1, NUMER 6**

Wymiary ogólne: część marmurowa 40 cm wys x 67 cm szer x 133 cm gł  
płyta z marmuru 25 cm wys x 95 cm szer x 160 cm gł.  
część z piaskowca 15 cm wys x 123 cm szer x 190 cm gł

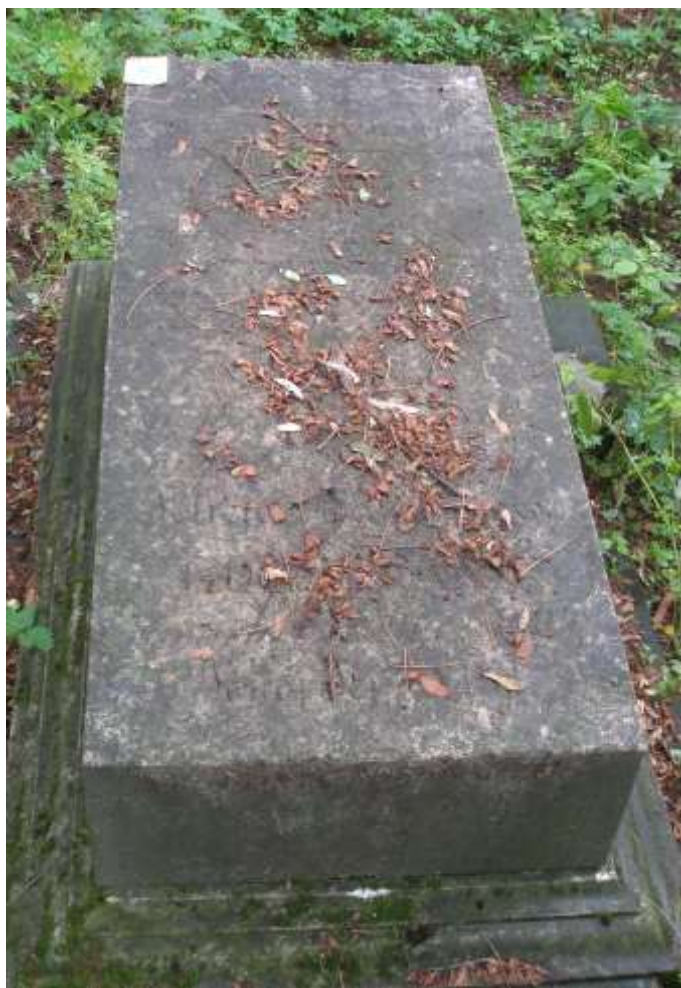
2. NAGROBEK FELICJI GOLDSTAND, KWATERA 20, RZĄD 1, NUMER 8

Wymiary ogólne: część marmurowa 40 cm wys x 65 cm szer x 135 cm gł  
płyta z marmuru 25 cm wys x 95 cm szer x 163 cm gł.  
część z piaskowca 15 cm wys x 126 cm szer x 190 cm gł

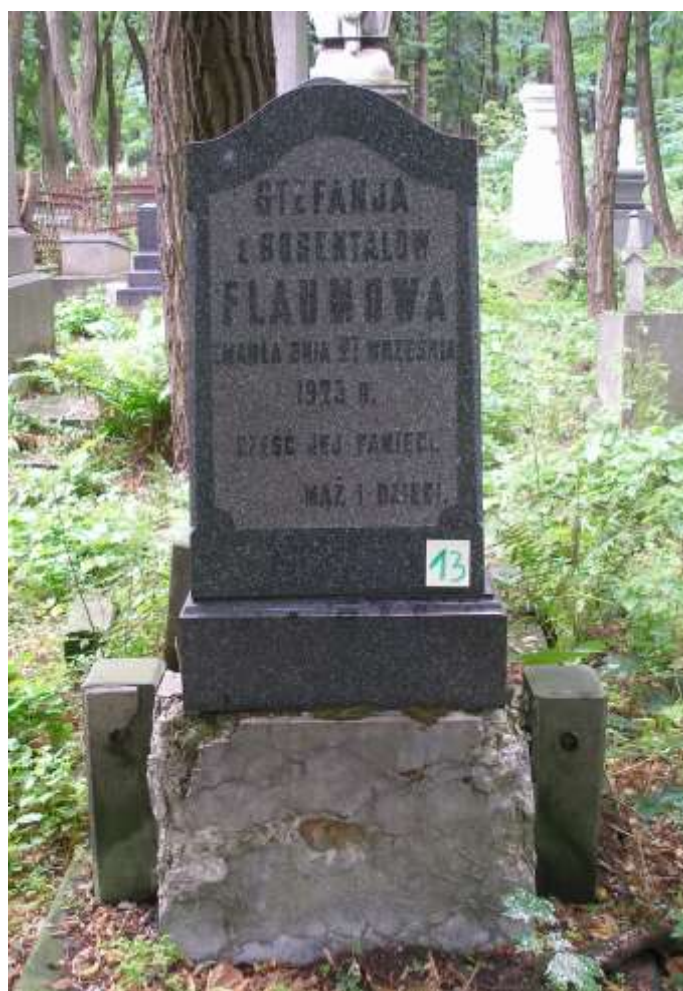
3. NAGROBEK STEFANII FLAM, KWATERA 20, RZĄD 1, NUMER 13

Wymiary ogólne: część granitowa 100 cm wys x 57 cm szer x 25,5 cm gł  
cokół murowany 45,5 wys x 69 szer x 33 gł

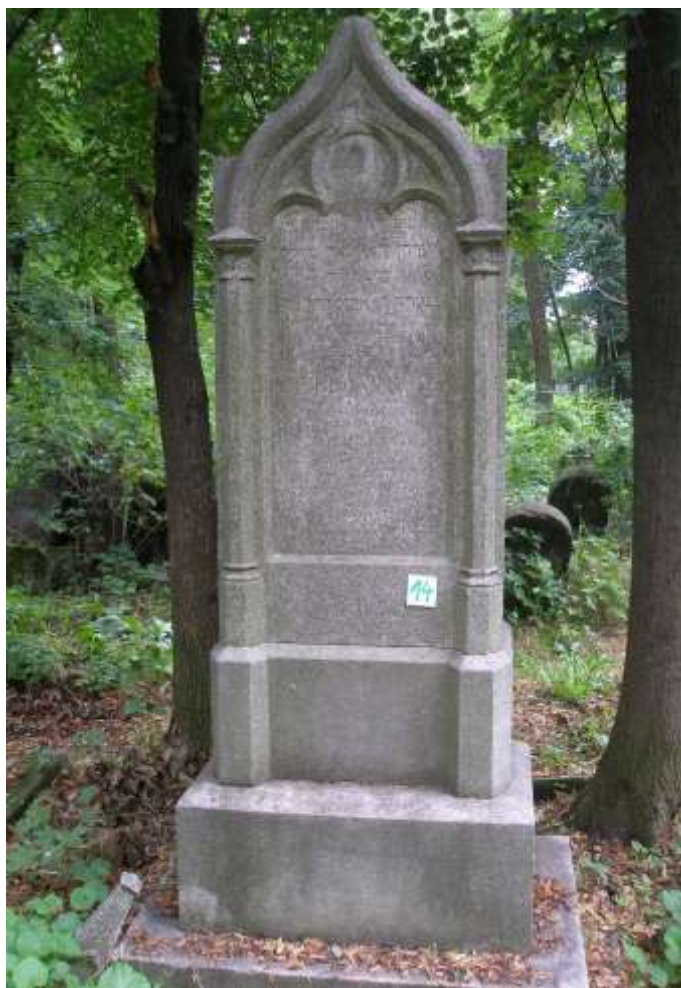
4. NAGROBEK ELEONORY BRODER, KWATERA 20, RZĄD 1, NUMER 14

Wymiary ogólne: część marmurowa 220 cm wys x 95 cm szer x 60 cm gł  
płyta z marmuru 15 cm wys x 123 cm szer x 90 cm gł.  
część z piaskowca 15 cm wys x 150 cm szer x 115 cm gł

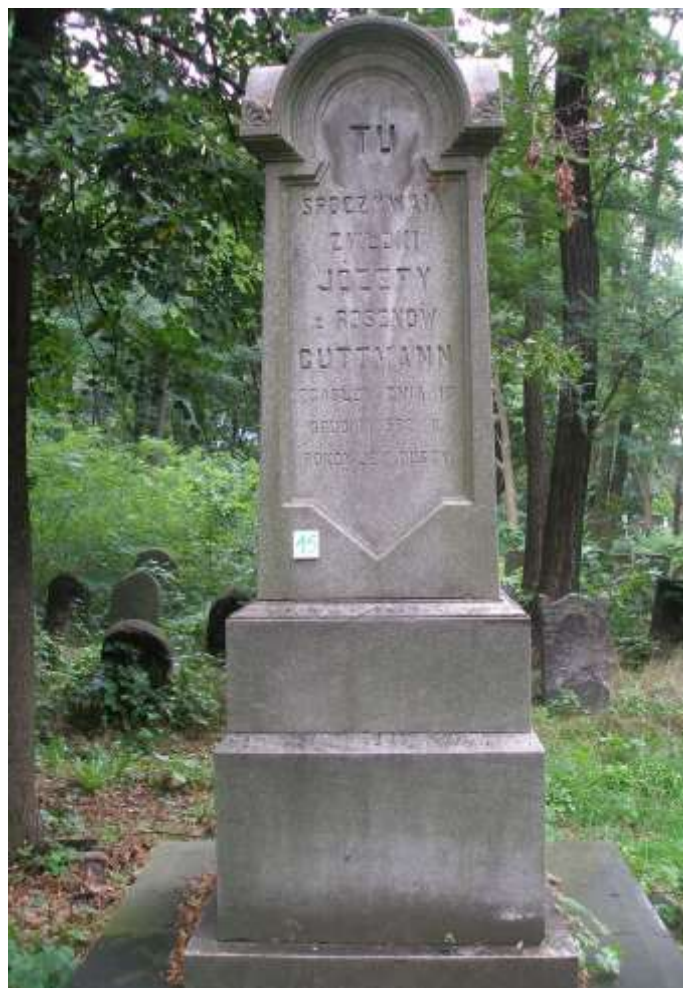
5. NAGROBEK JÓZEFY GUTTMANN, KWATERA 20, RZĄD 1, NUMER 15

Wymiary ogólne: część z marmuru 300 cm wys x 110 cm szer x 110 cm gł  
część z piaskowca 45 cm wys x 200 cm szer x 200 cm gł

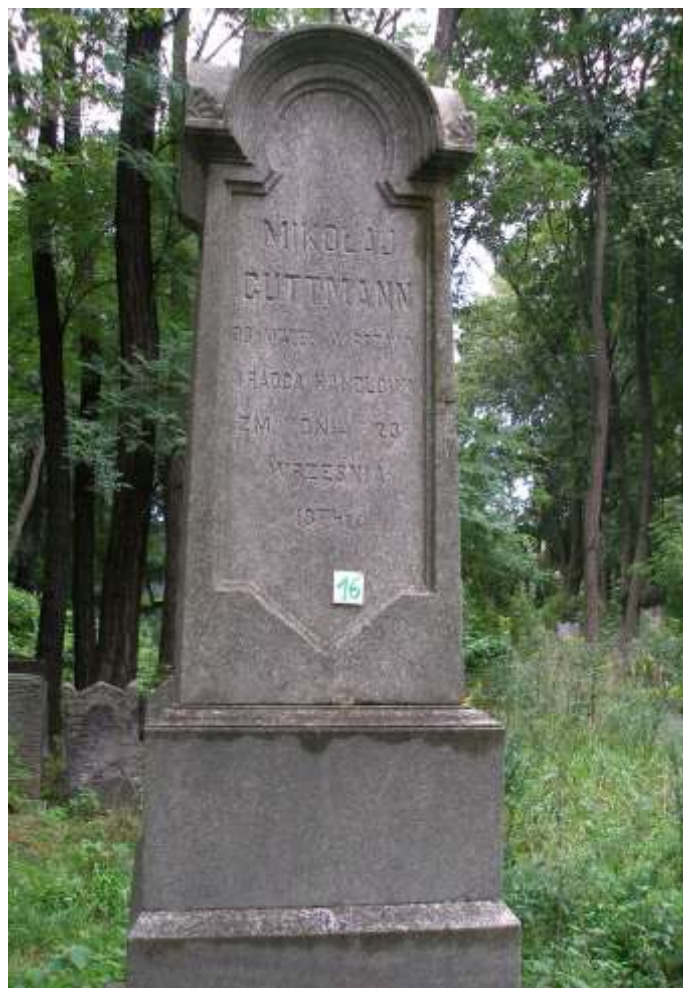
6. NAGROBEK MIKOŁAJA GUTTMANNA, KWATERA 20, RZĄD 1, NUMER 16

Wymiary ogólne: część z marmuru 300 cm wys x 110 cm szer x 110 cm gł  
część z piaskowca 45 cm wys x 200 cm szer x 200 cm gł

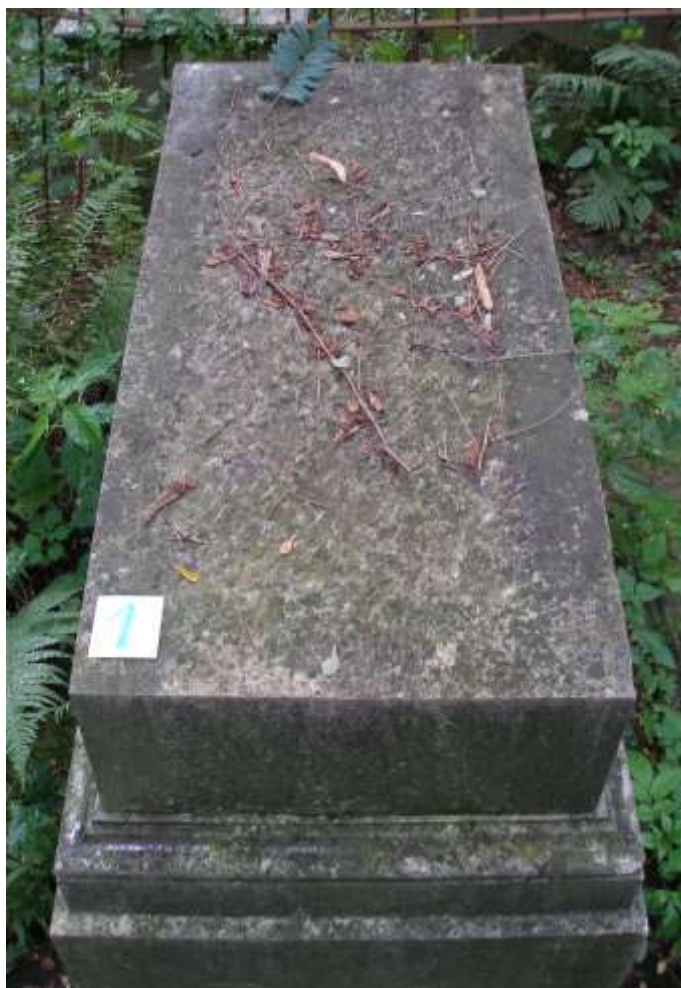
7. NAGROBEK HELENY BERSOHN, KWATERA 20, RZĄD 2, NUMER 1

Wymiary ogólne: część z marmuru 78 cm wys x 79 cm szer x 141 cm gł  
część z piaskowca 15 cm wys x 117 cm szer x 210 cm gł

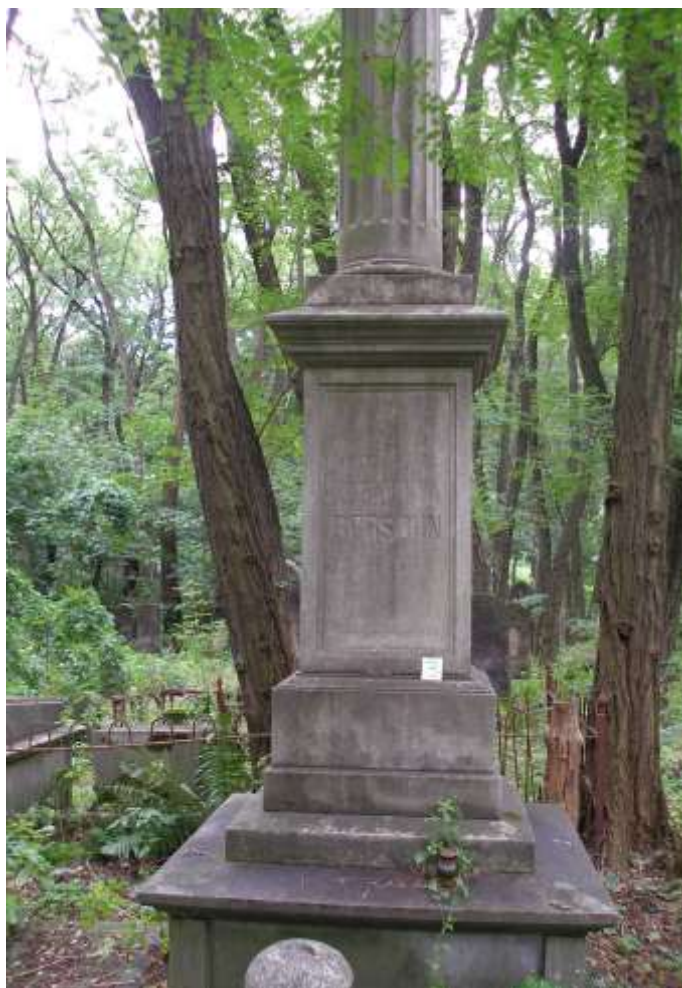
8. NAGROBEK ZYGMUNTA BERSOHNA, KWATERA 20, RZĄD 2, NUMER 3

Wymiary ogólne: część z marmuru 450 cm wys x 158 cm szer x 158 cm gł

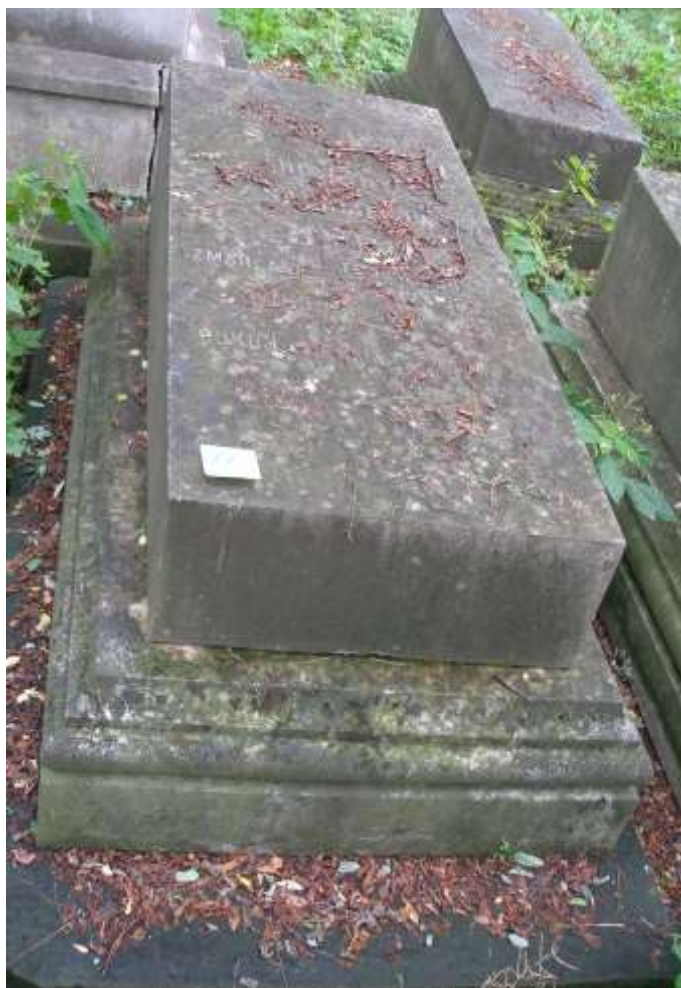
9. NAGROBEK JUSTYNY BERG, KWATERA 20, RZĄD 2, NUMER 4

Wymiary ogólne: część z marmuru 60 cm wys x 95 cm szer x 165 cm gł  
część z piaskowca 15 cm wys x 120 cm szer x 200 cm gł

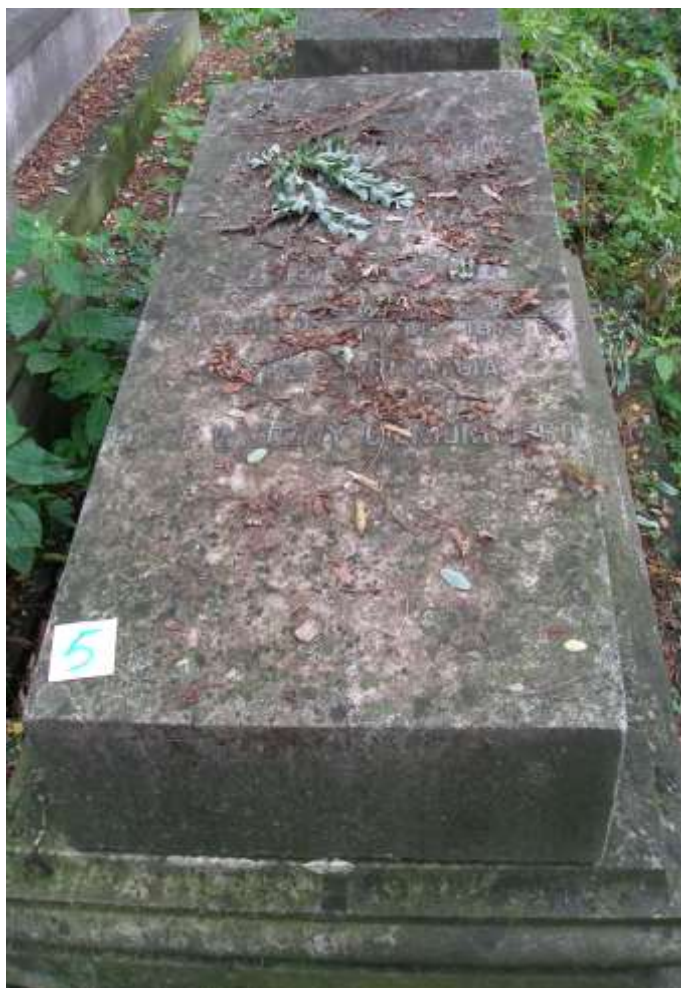
10. NAGROBEK STANISŁAWA SALINGERA, KWATERA 20, RZĄD 2, NUMER 5

Wymiary ogólne: część z marmuru 60 cm wys x 95 cm szer x 165 cm gł  
część z piaskowca 15 cm wys x 120 cm szer x 200 cm gł

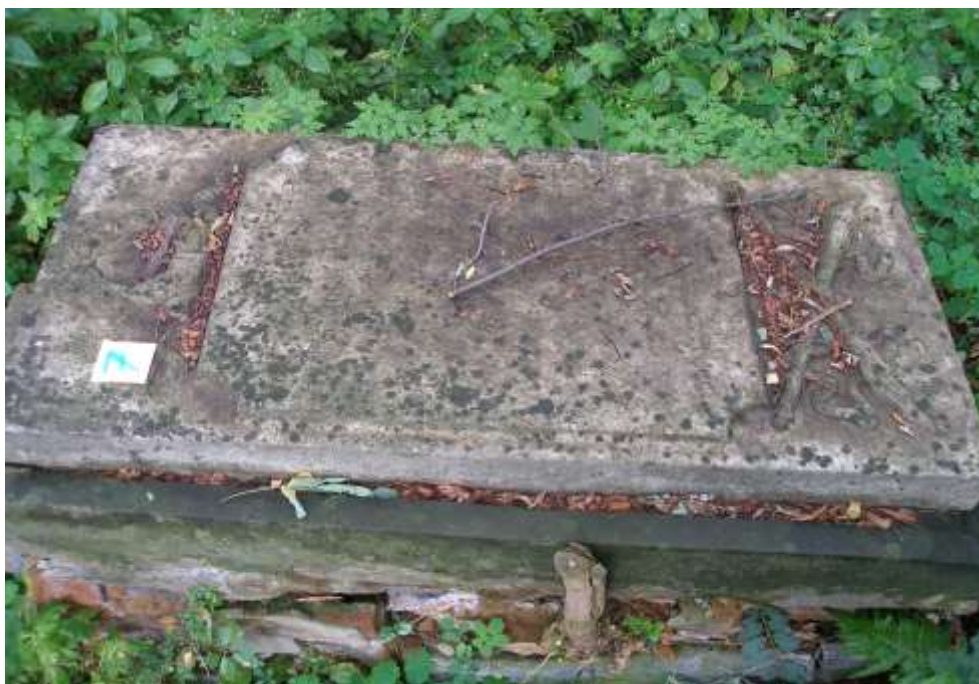
11. NAGROBEK MELANII JANASZ, KWATERA 20, RZĄD 2, NUMER 7

Wymiary ogólne:      część z marmuru 10 cm wys x 67 cm szer x 136 cm gł  
część z piaskowca 15 cm wys x 80 cm szer x 145 cm gł

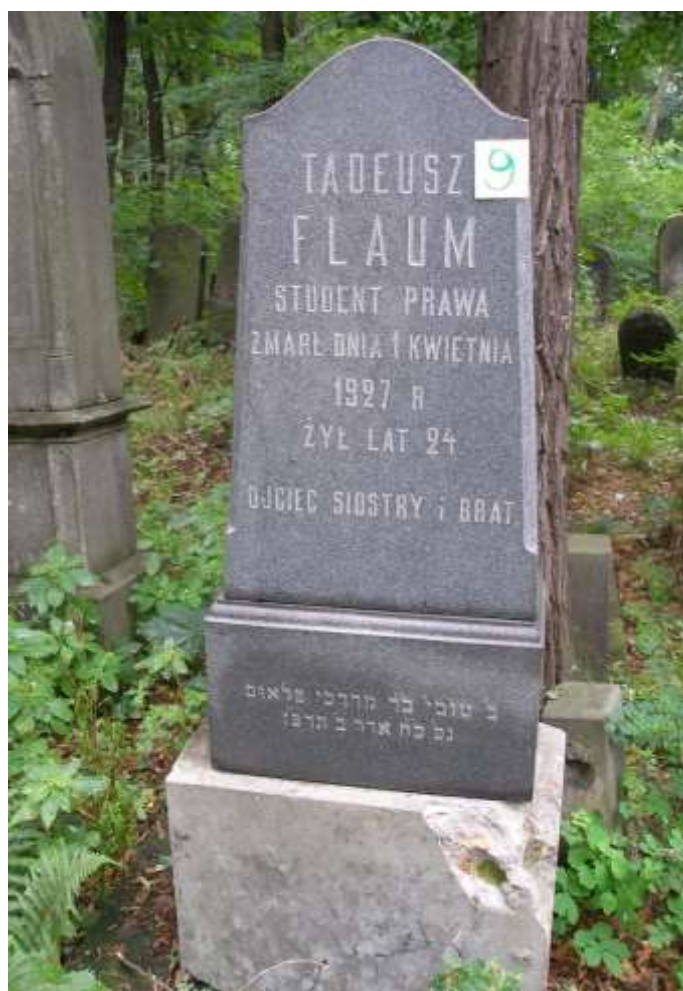
12. NAGROBEK TADEUSZA FLAUM, KWATERA 20, RZĄD 2, NUMER 9

Wymiary ogólne: część granitowa 100 cm wys x 57 cm szer x 25,5 cm gł  
cokół murowany 45,5 wys x 69 szer x 33 gł

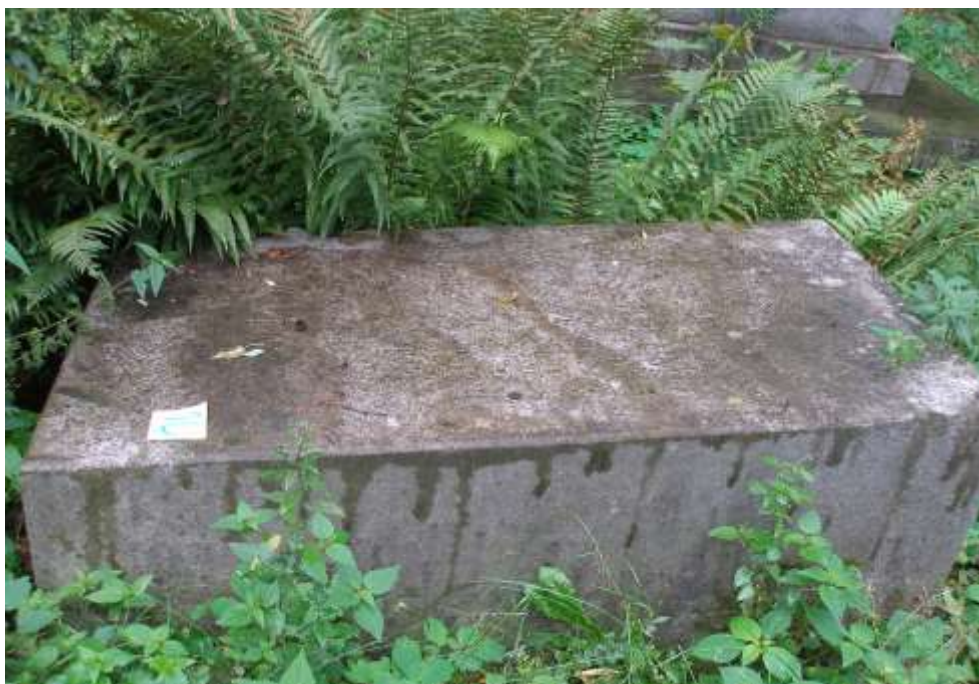
13. NAGROBEK TEOFILI ROSENBLUMA, KWATERA 20, RZĄD 2, NUMER 10

Wymiary ogólne:      część z marmuru 54 cm wys x 75 cm szer x 135 cm gł  
część z piaskowca 15 cm wys x 90 cm szer x 185 cm gł

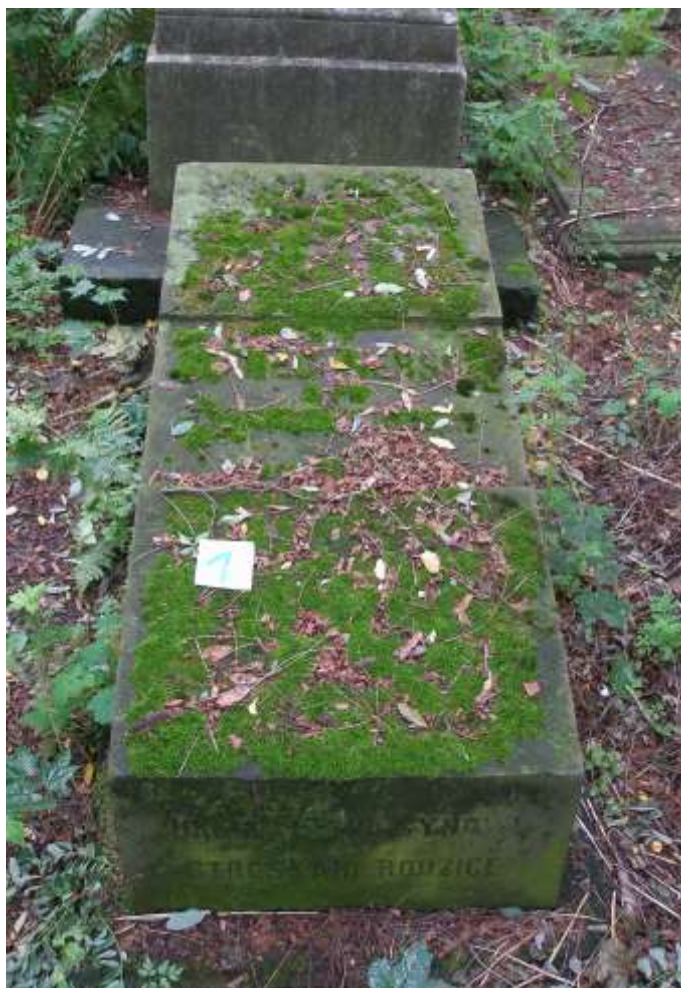
14. NAGROBEK ALFREDA BERSOHNA, KWATERA 20, RZĄD 3, NUMER 1

Wymiary ogólne: część z piaskowca 50 cm wys x 70 cm szer x 145 cm gł

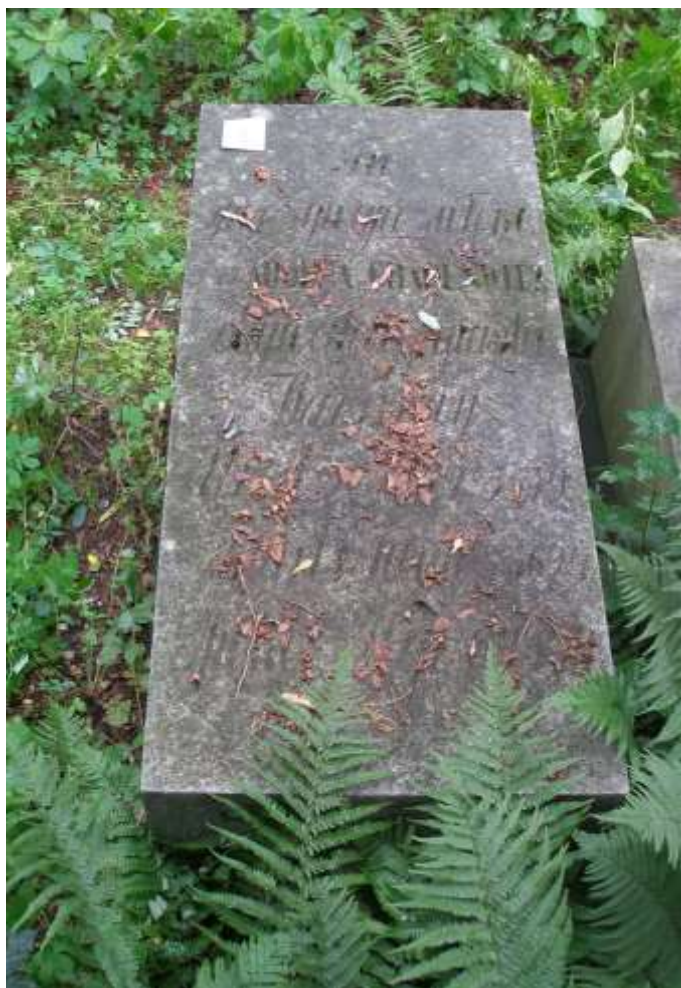
15. NAGROBEK ADOLFA GRADENWITZA, KWATERA 20, RZĄD 3, NUMER 3

Wymiary ogólne: część z marmuru 56 cm wys x 63 cm szer x 125 cm gł  
część z piaskowca 15 cm wys x 120 cm szer x 200 cm gł

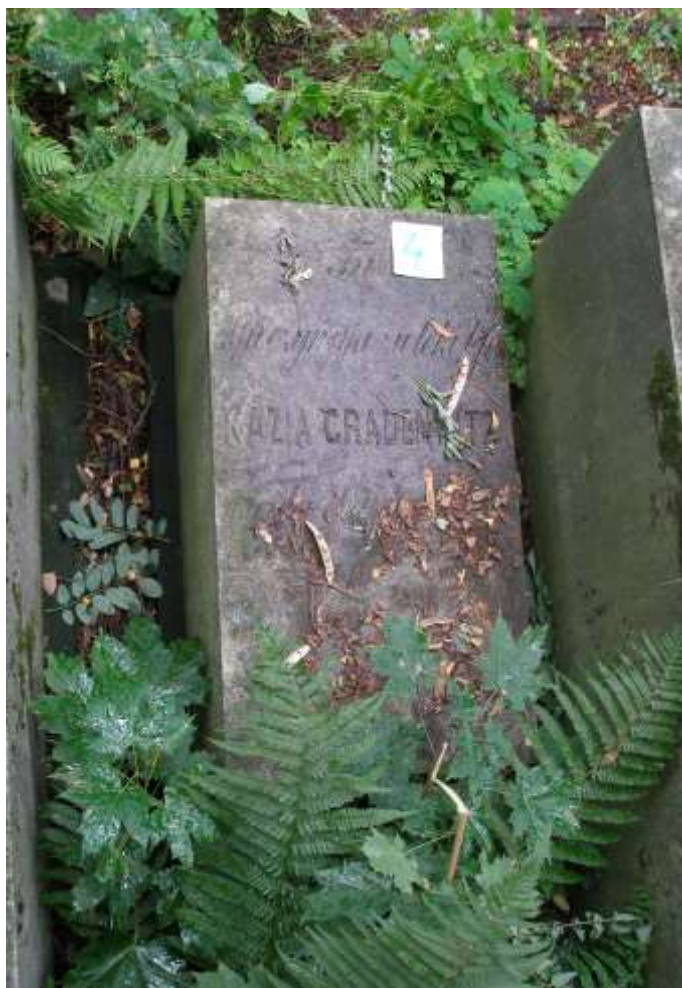
16. NAGROBEK KAZIA GRADENWITZA, KWATERA 20, RZĄD 3, NUMER 4

Wymiary ogólne: część z marmuru 73 cm wys x 43cm szer x 73 cm gł  
część z piaskowca 18 cm wys x 50 cm szer x 80 cm gł

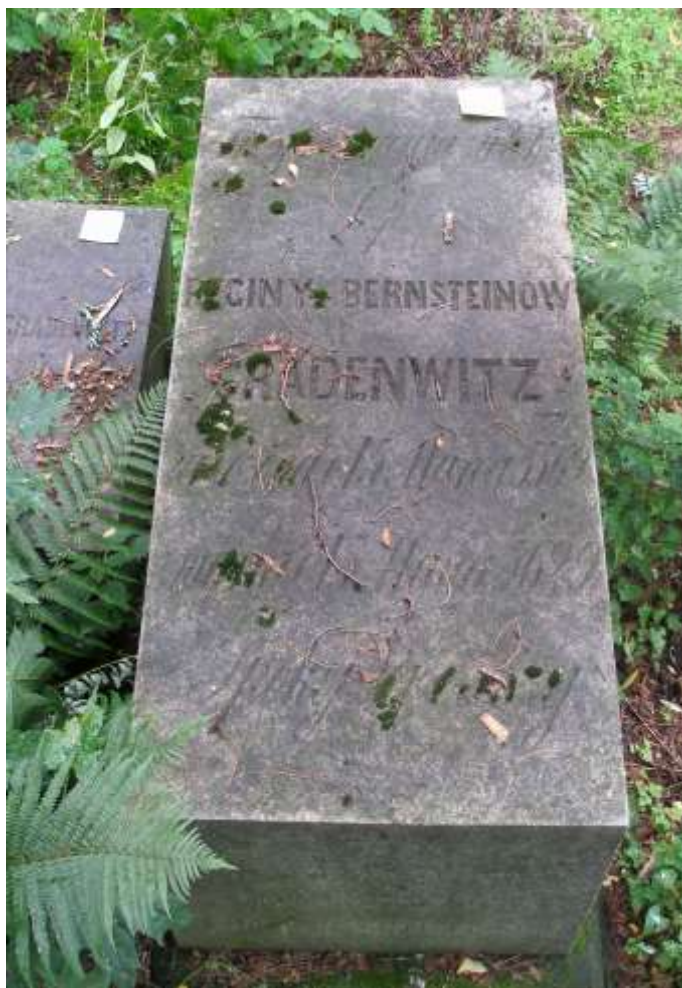
17. NAGROBEK REGINY GRADENWITZ, KWATERA 20, RZĄD 3, NUMER 5

Wymiary ogólne: część z marmuru 56 cm wys x 63 cm szer x 125 cm gł  
część z piaskowca 15 cm wys x 120 cm szer x 200 cm gł

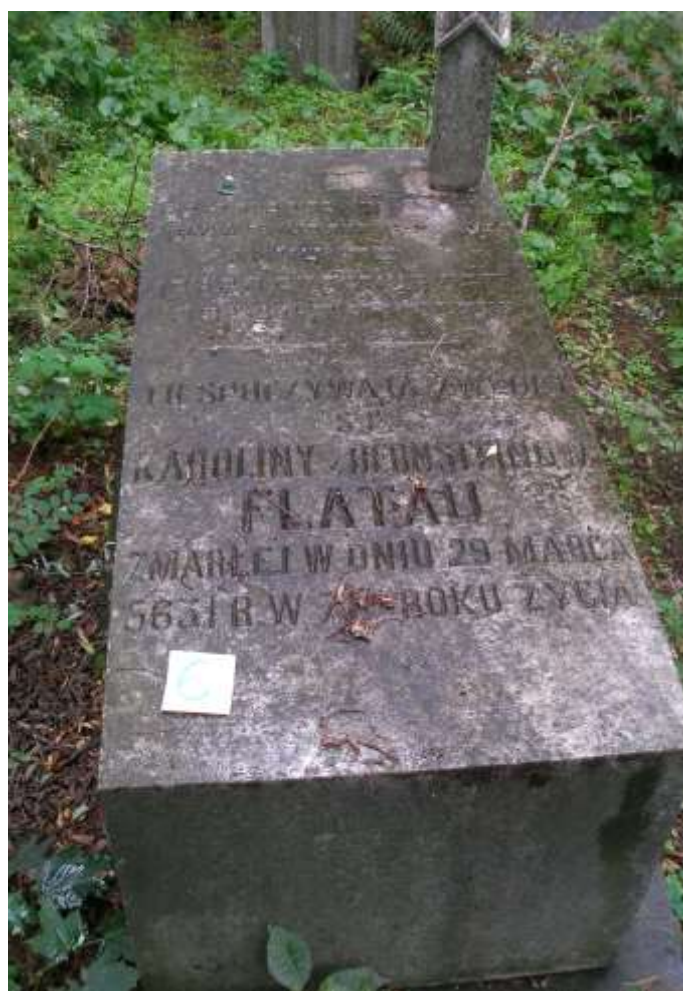
18. NAGROBEK KAROLINY FLATAU, KWATERA 20, RZĄD 3, NUMER 6

Wymiary ogólne: część z marmuru 55 cm wys x 67 cm szer x 130 cm gł  
część z piaskowca 30 cm wys x 124 cm szer x 200 cm gł

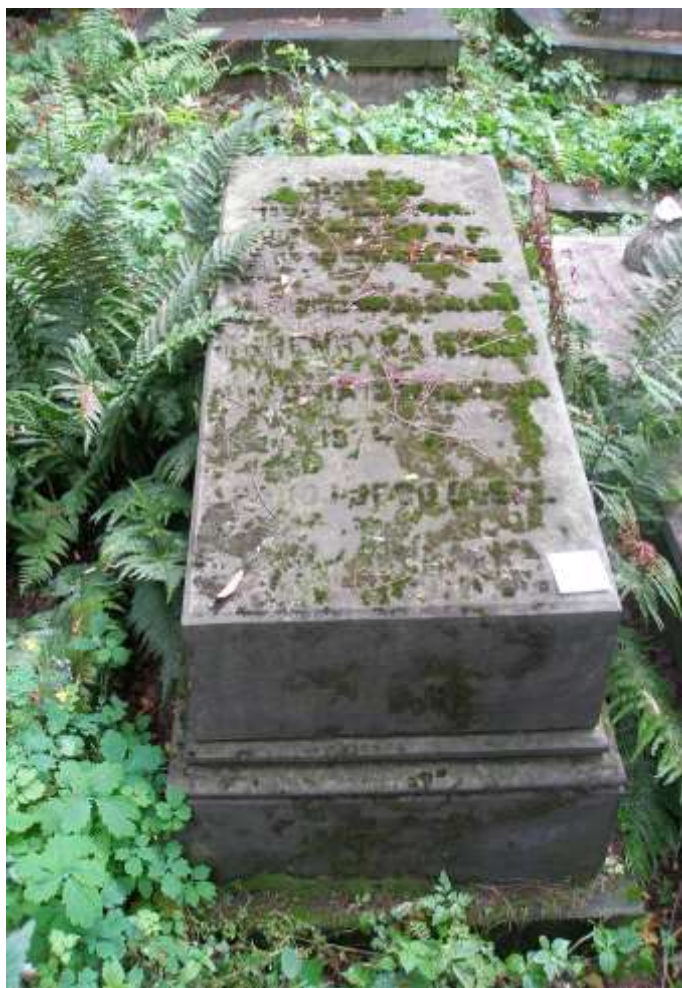
19. NAGROBEK HENRYKA ROSENA, KWATERA 20, RZĄD 3, NUMER 9

Wymiary ogólne: część z piaskowca 63 cm wys x 60 cm szer x 126 cm gł  
część z piaskowca 15 cm wys x 87 cm szer x 155 cm gł

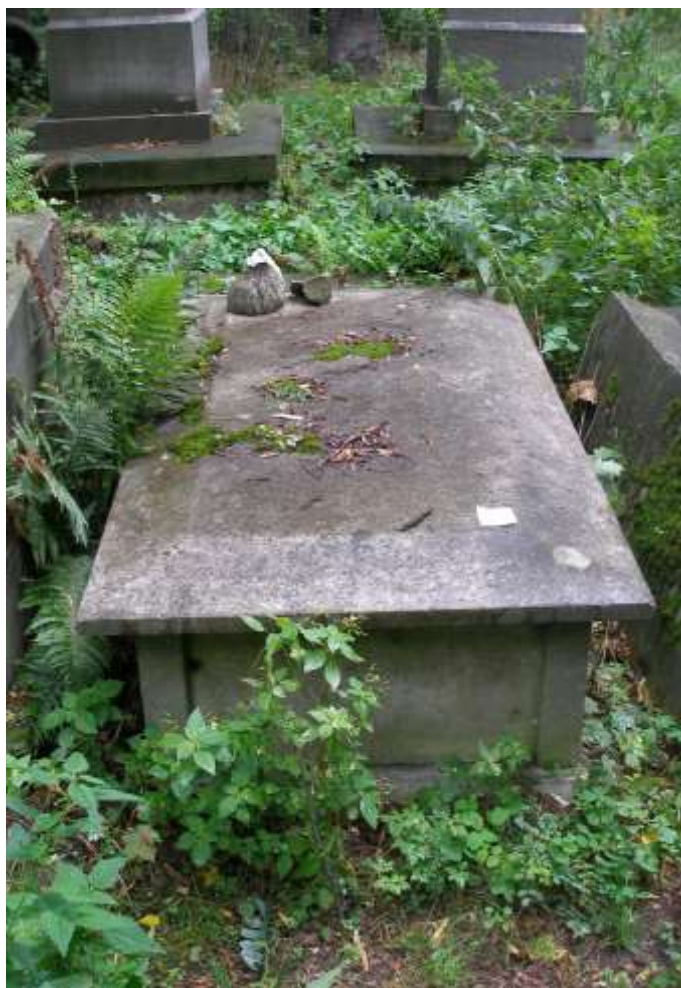
20. NAGROBEK SZYMONA ROSENA, KWATERA 20, RZĄD 3, NUMER 10

Wymiary ogólne: część z marmuru 80 cm wys x 115 cm szer x 200 cm gł  
część z piaskowca 15 cm wys x 160 cm szer x 200 cm gł
