## 7. DOKUMENTACJA FOTOGRAFICZNA

## KWATERA 19

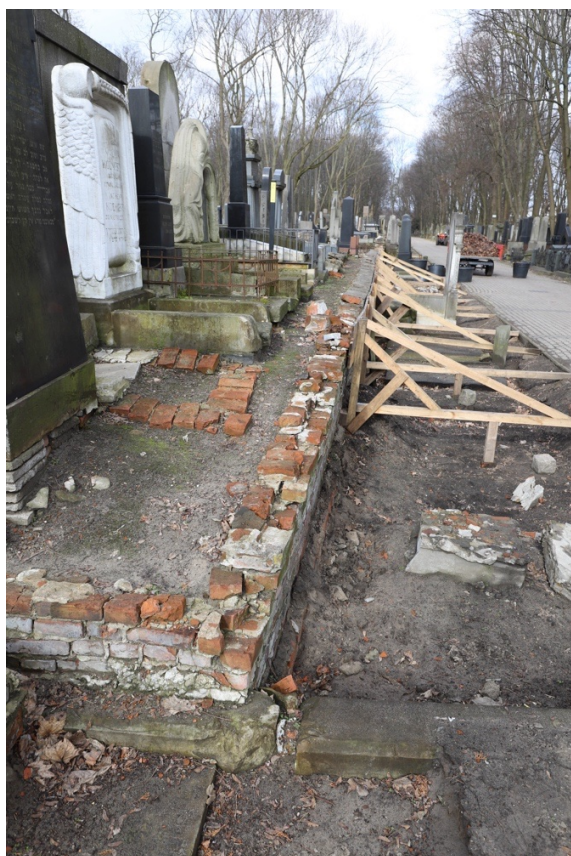
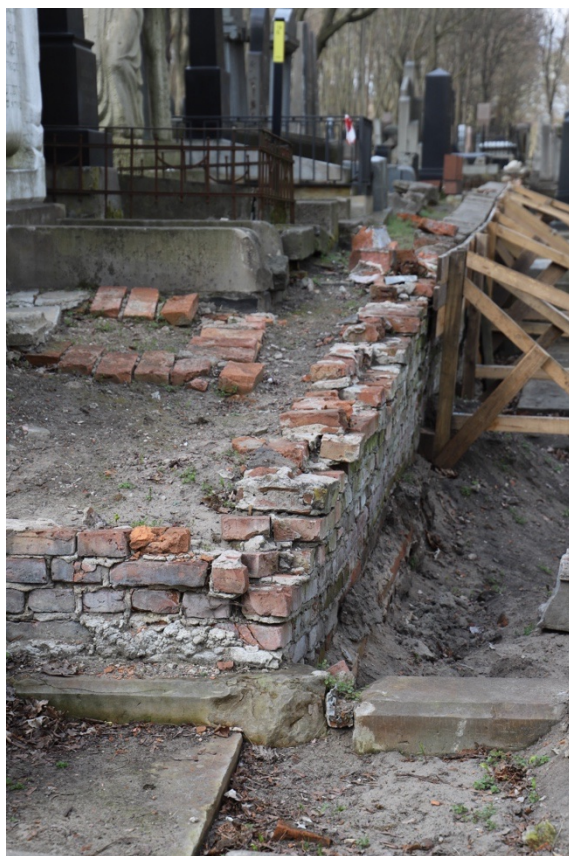
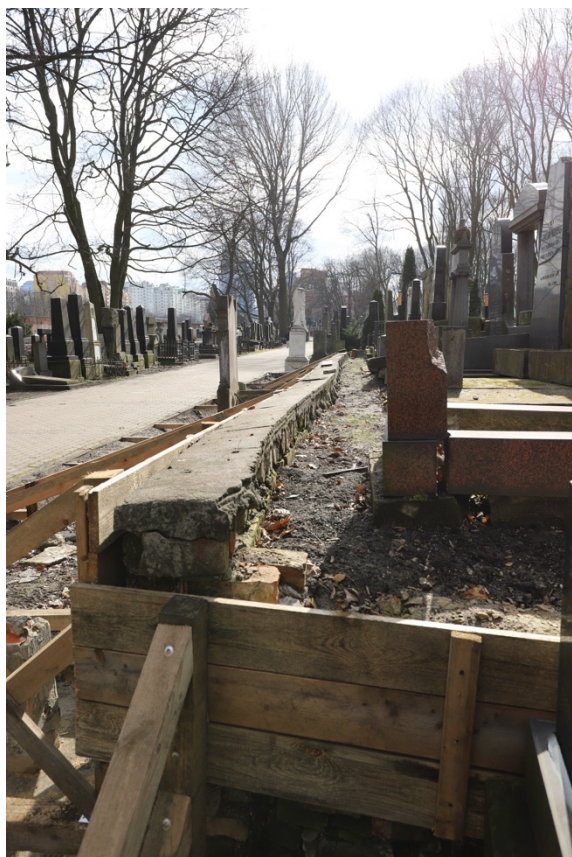
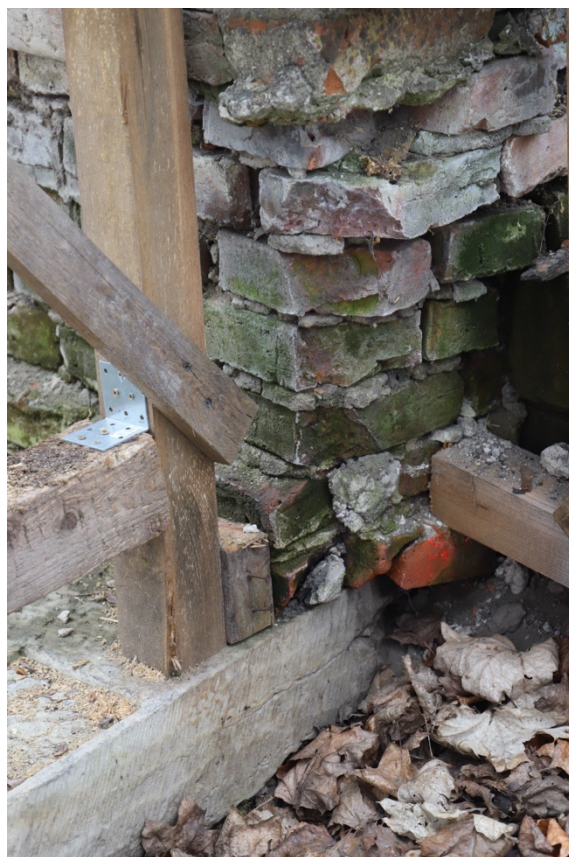
Foto. 6-10. Kwatera 19. Mur wschodni. Widoczne nabudowanie konstrukcji na elementach podstaw nagrobków.

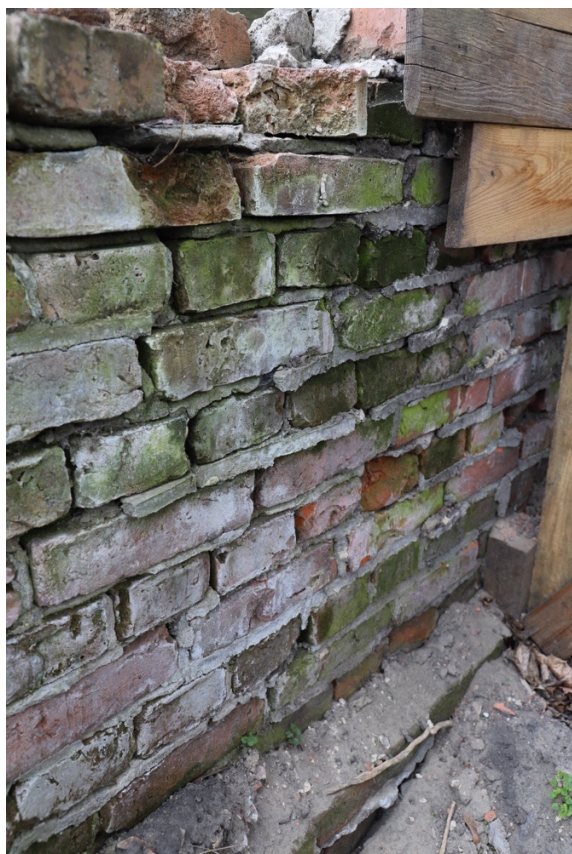
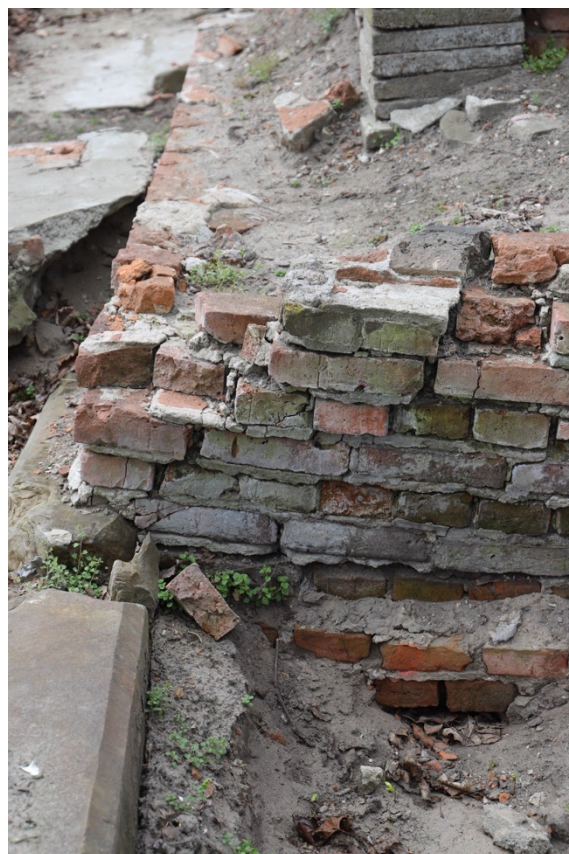
*Foto. 11-13. Kwatera 19, Rozspojenia cementowych spoinowań i rozwarstwienie cementowej wyprawy tynkarskiej.*

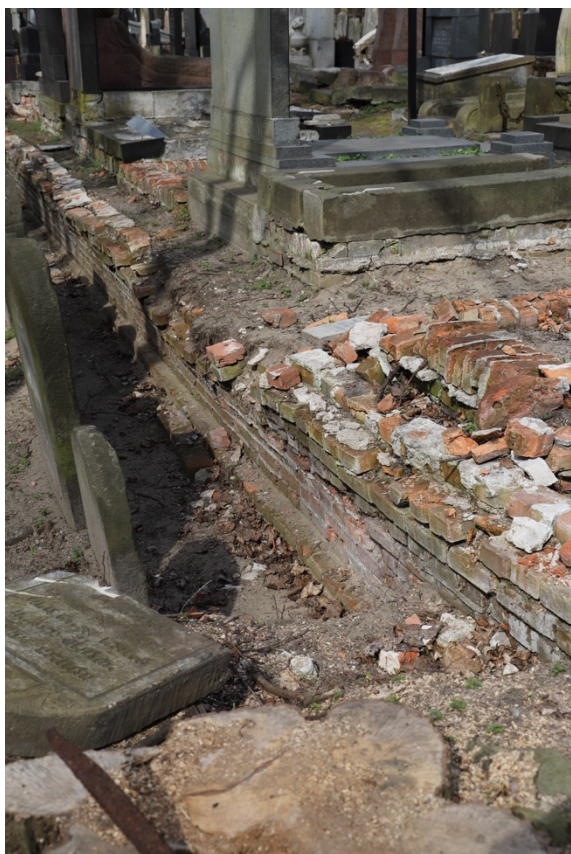
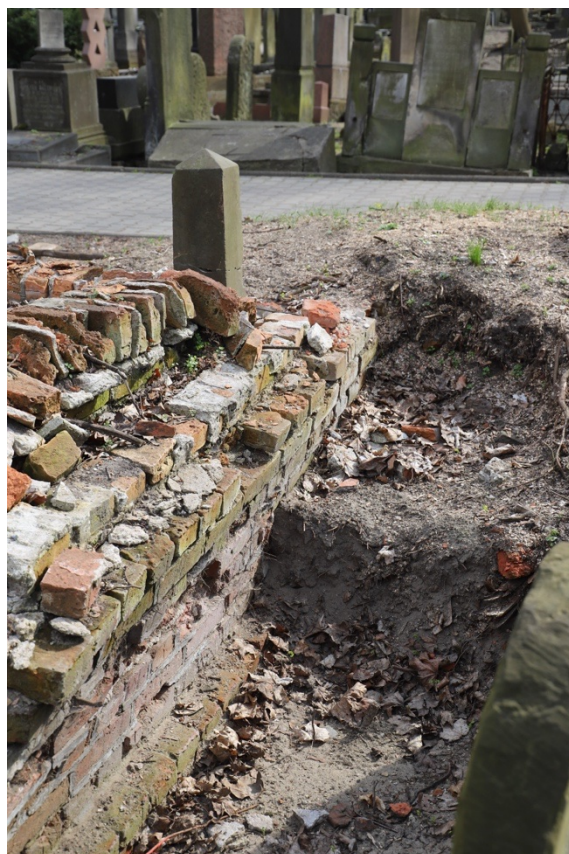
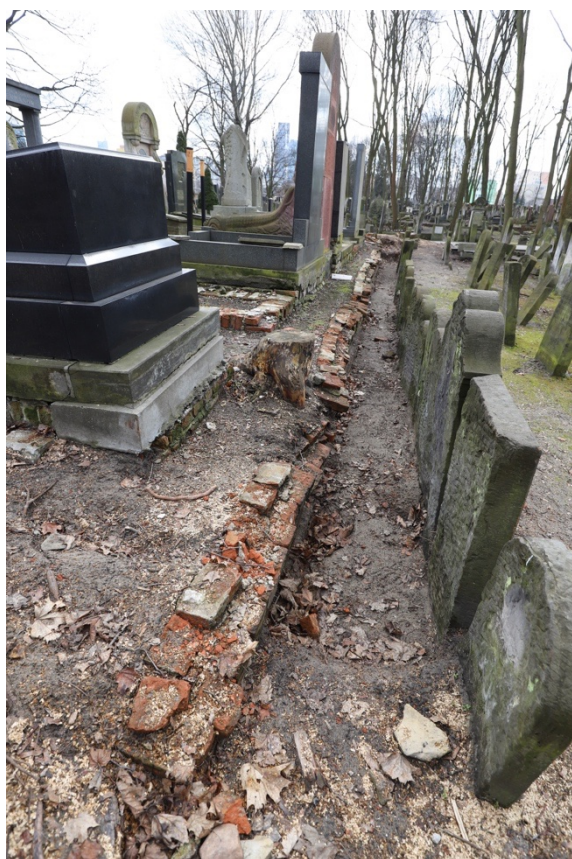
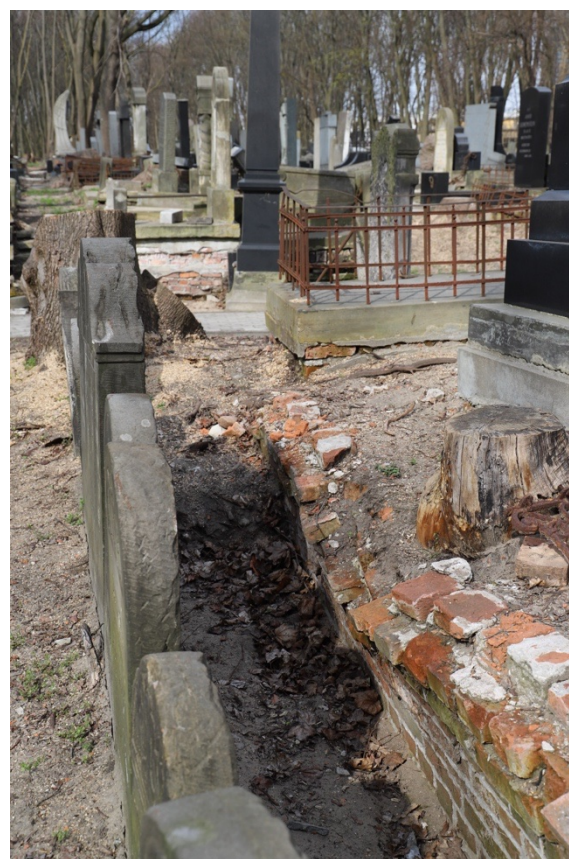
Foto. 18-21. Kwatera 19, widok ogólny muru zachodniego z rozwarstwowaną, zdestruowaną koroną

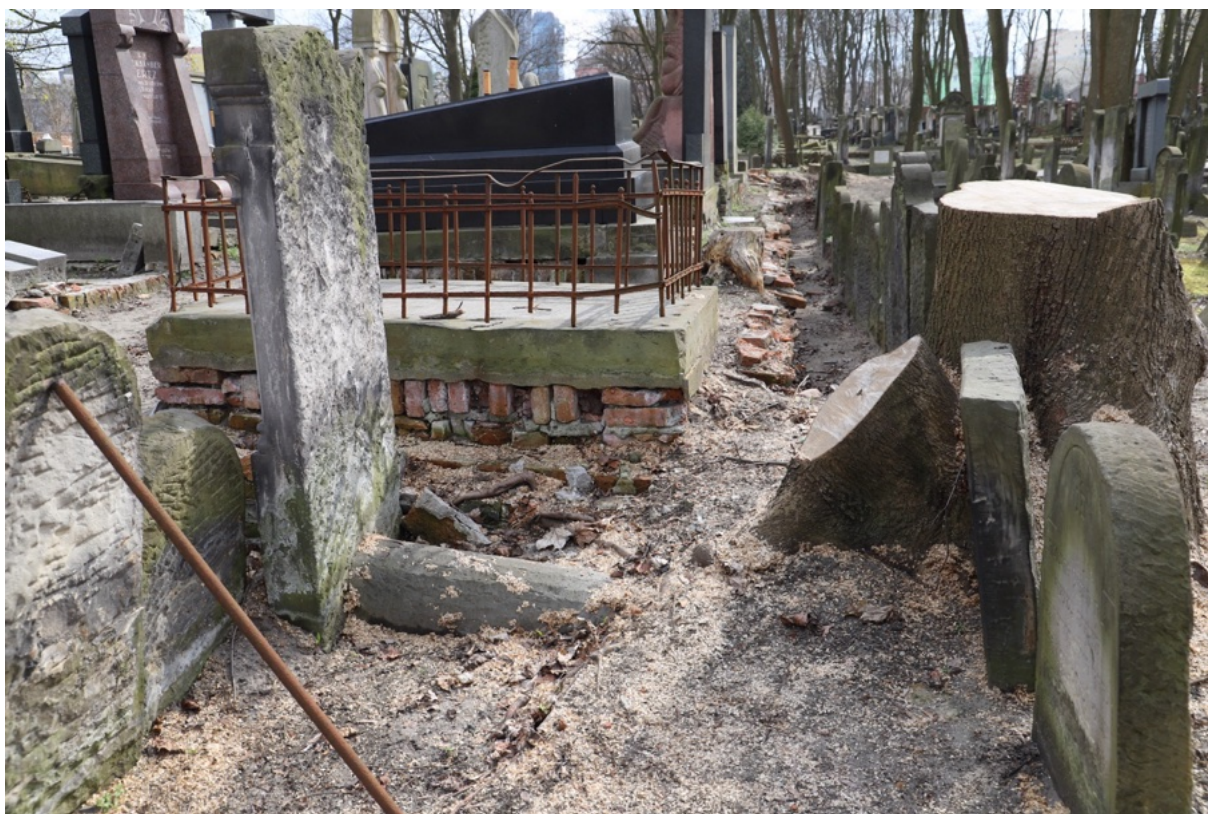
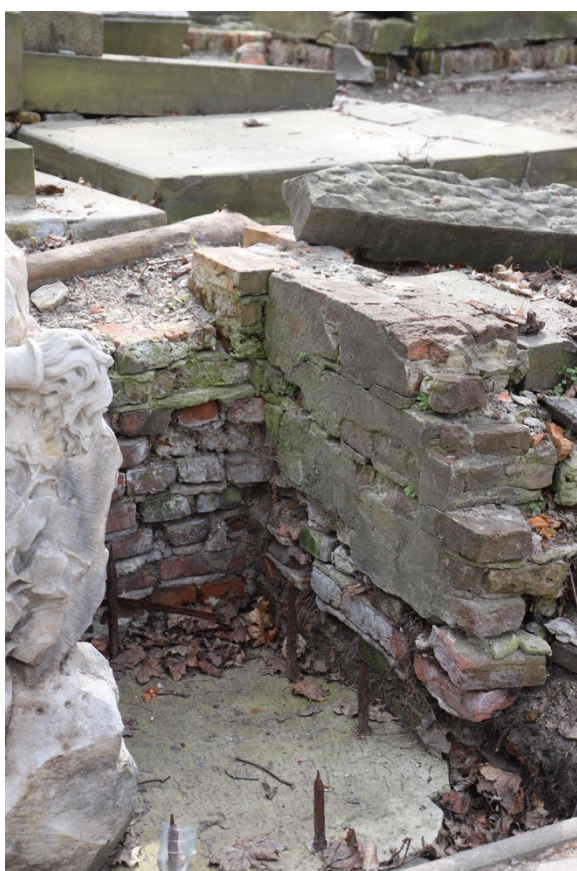
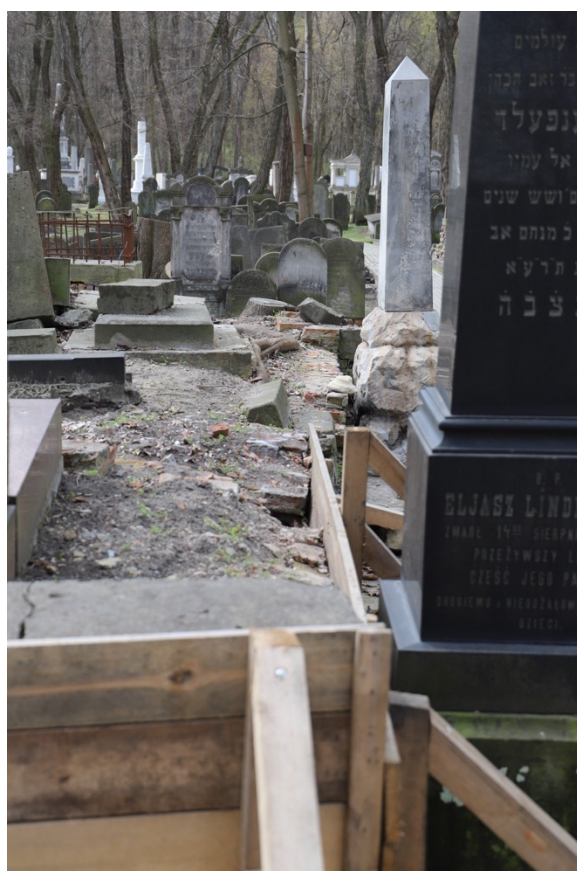
Foto. 26-28. Kwatera 19. Widok ogólny fragmentów muru północnego i jego zwieńczenia.

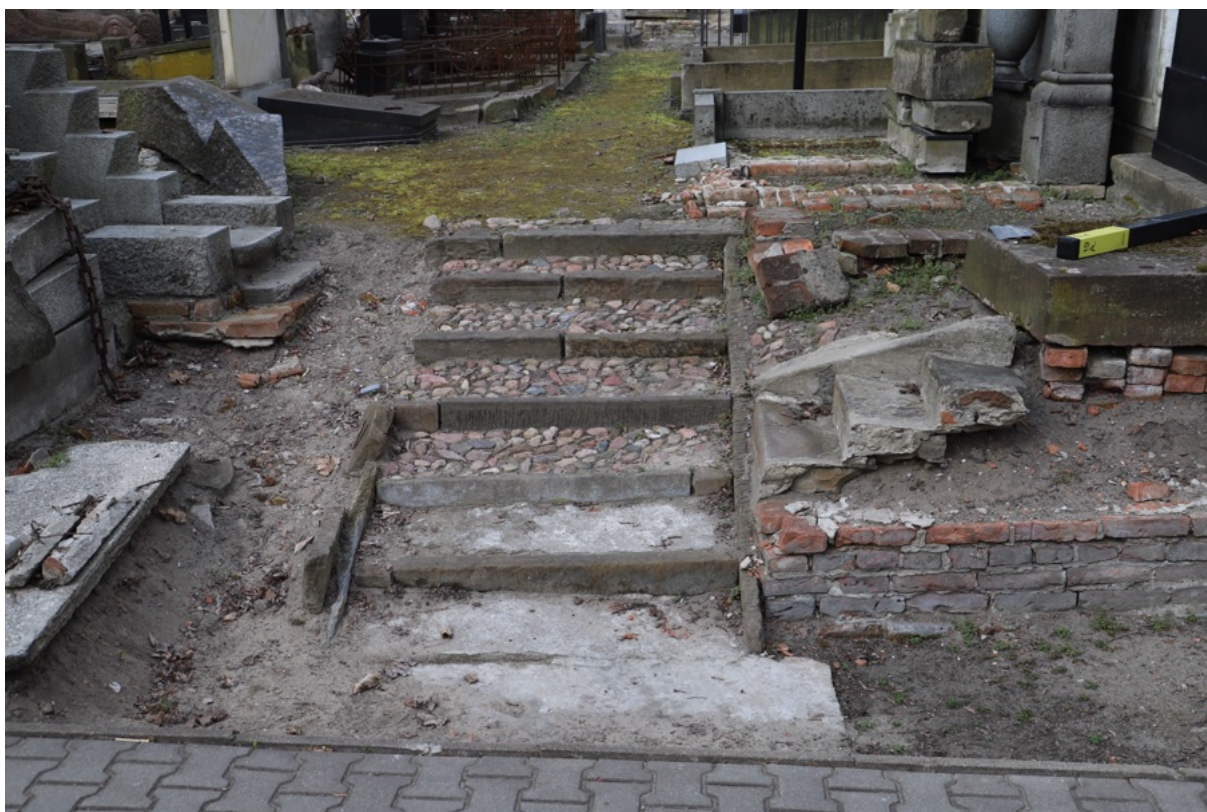
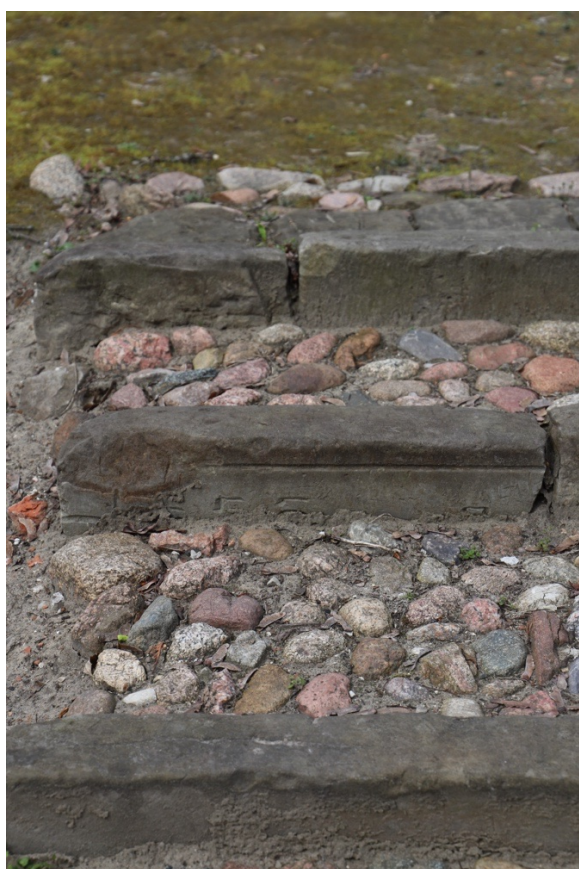
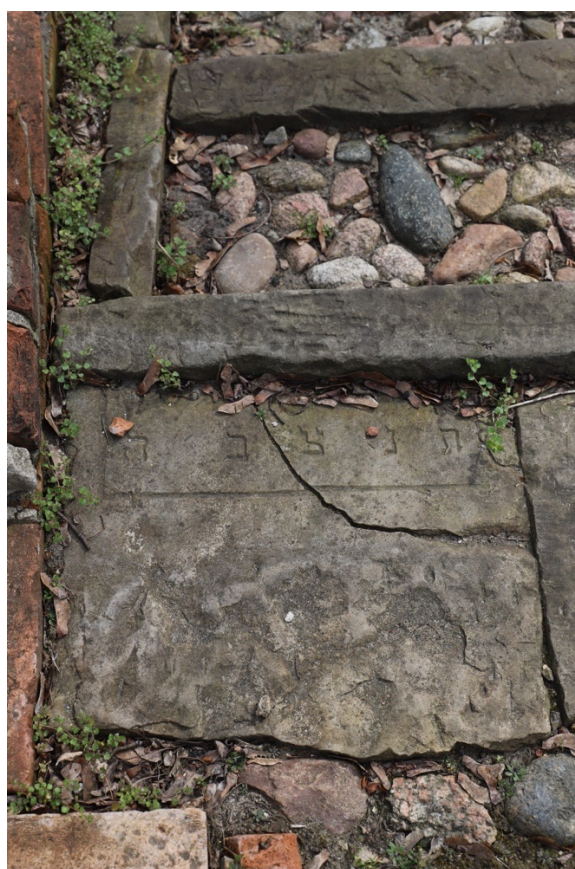
Foto. 29-31. Kwatera 19, schody terenowe ściany południowej wykonane z otoczaków ograniczonych fragmentami macew.

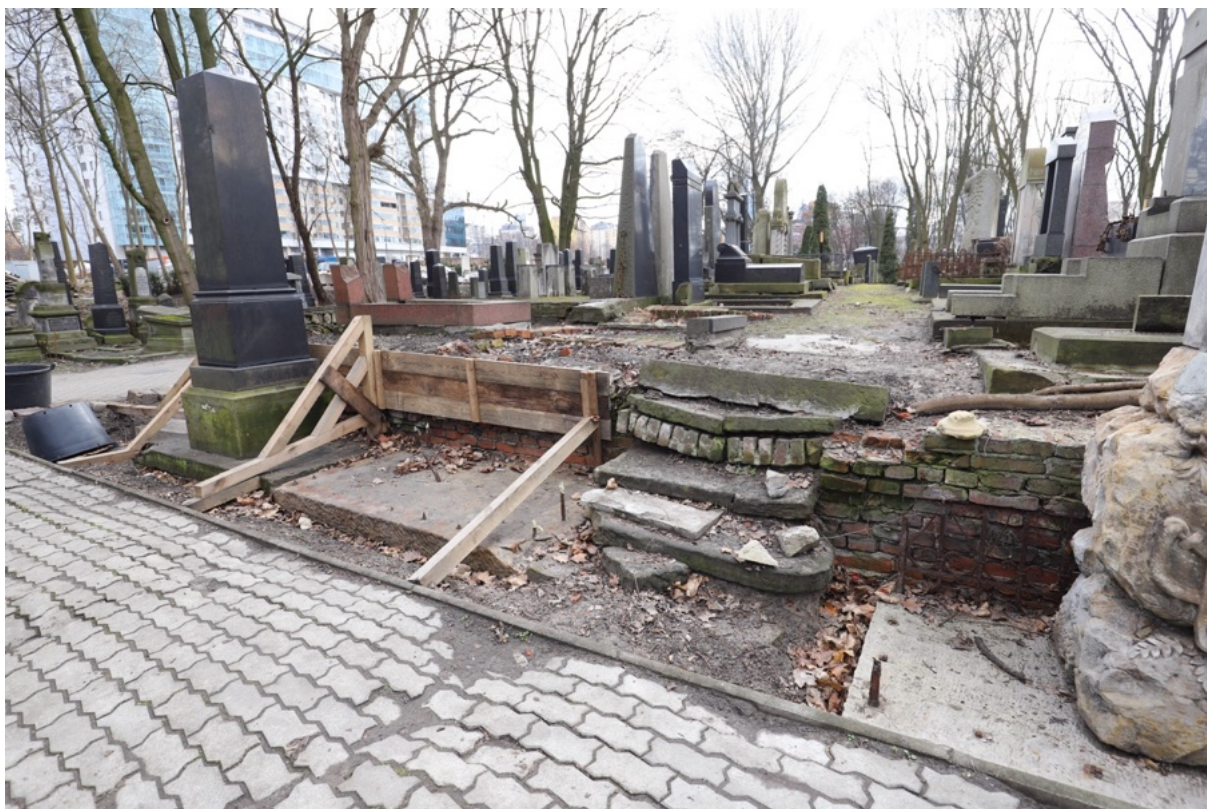
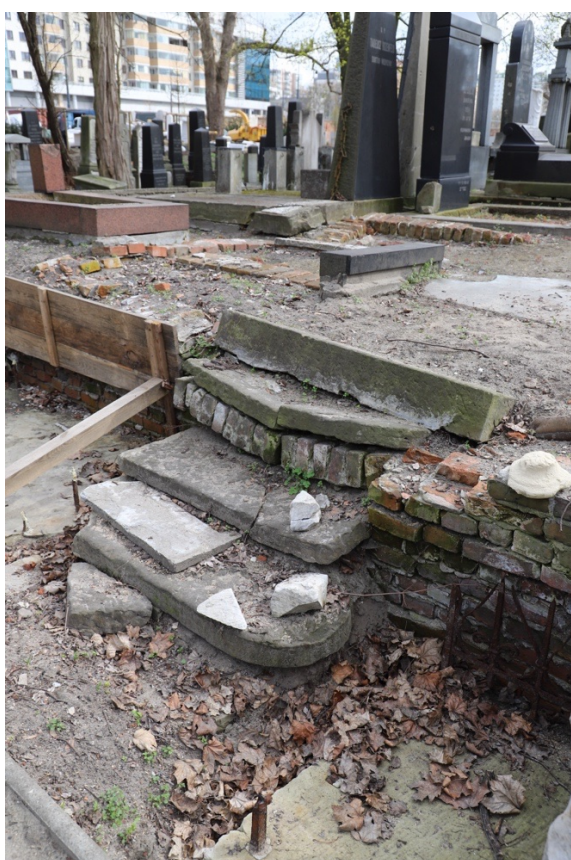
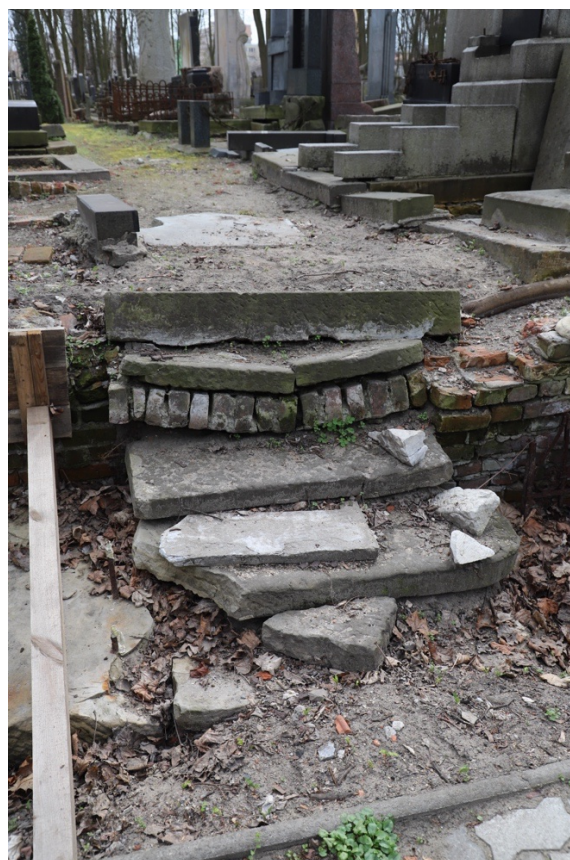
*Foto. 32-34. Kwata 19, schody terenowe ściany północnej, wykonane z fragmentów macew jako stopnic i fragmentów cegieł tworzących podstopnice.*

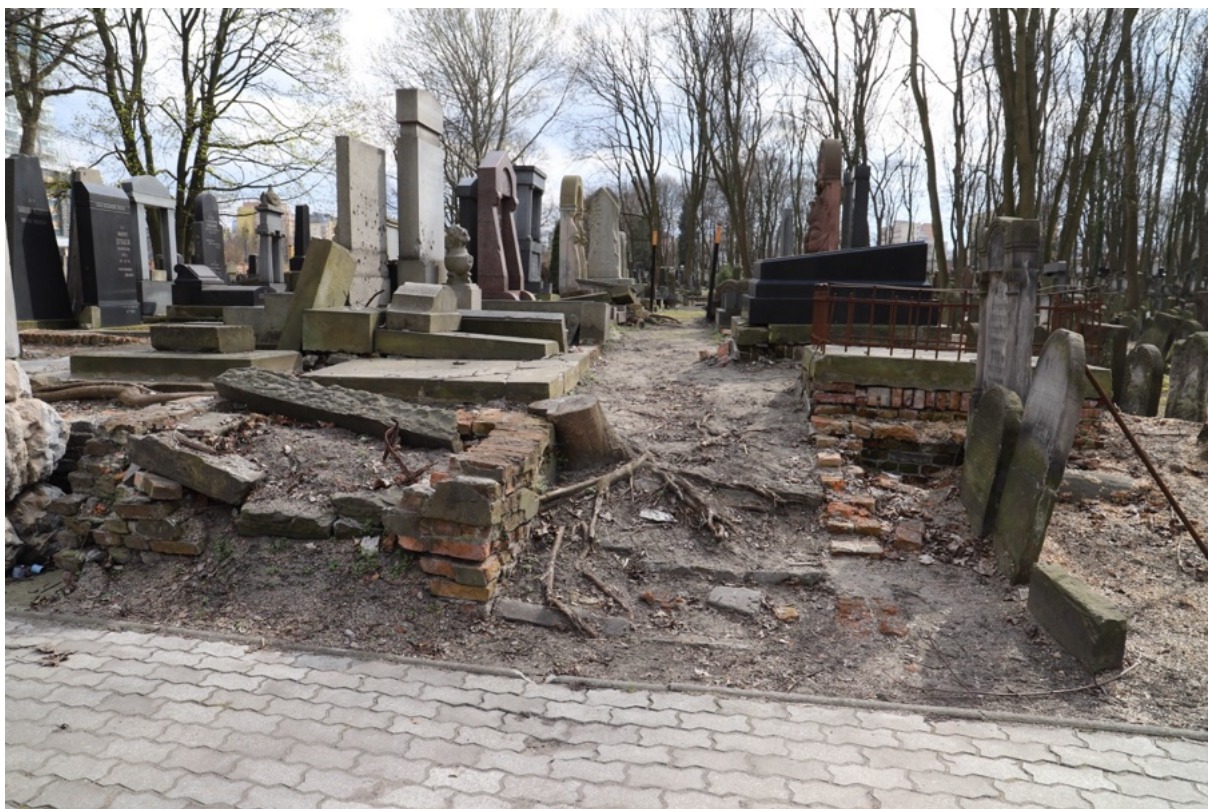
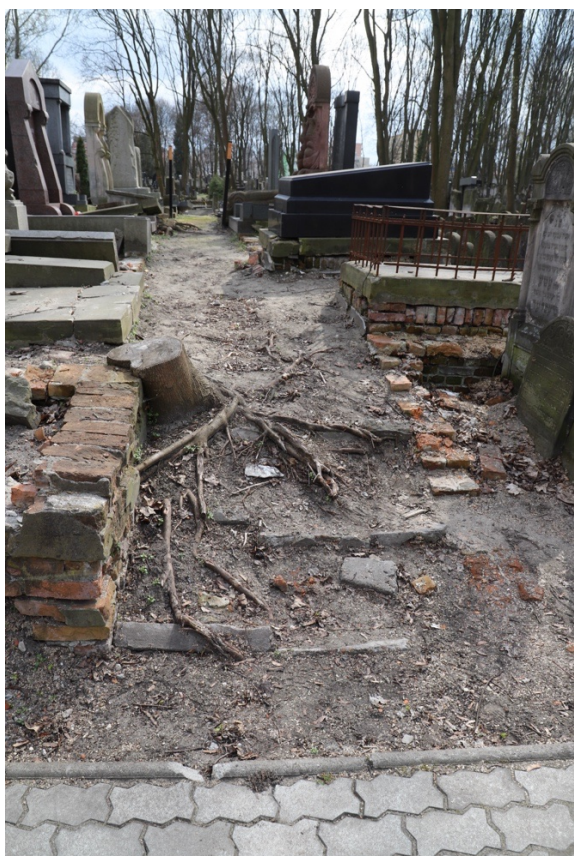
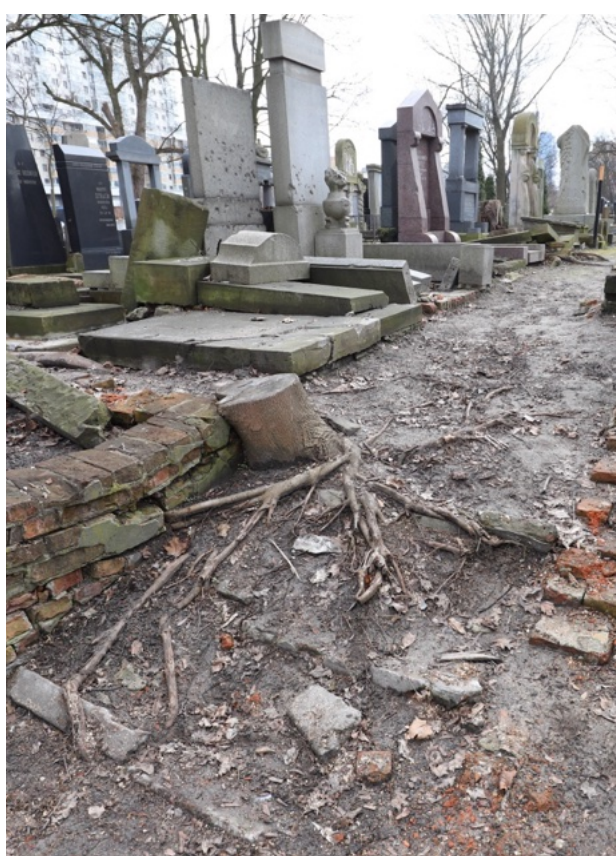
*Foto. 35-37. Kwatera 19, schody terenowe ściany północnej przerośnięte przez korzeń, wykonane z fragmentów macew i elementów betonowych.*

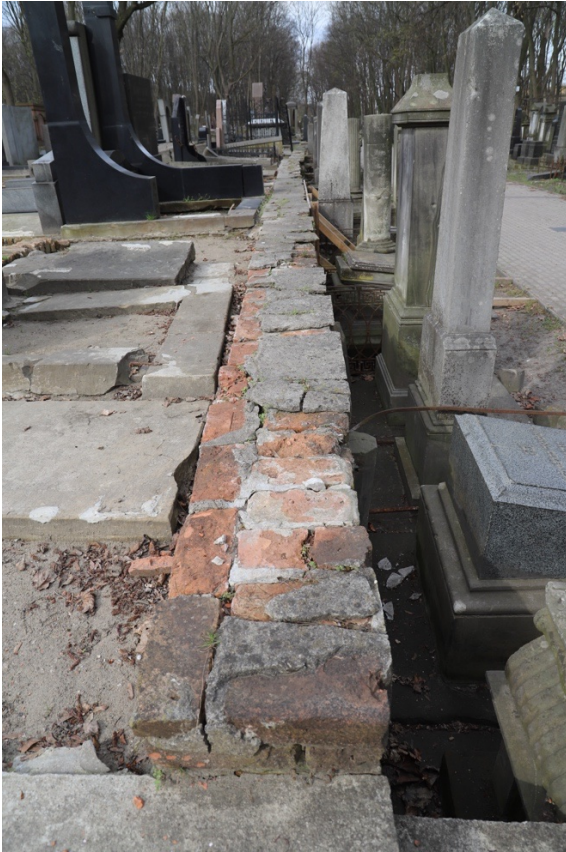
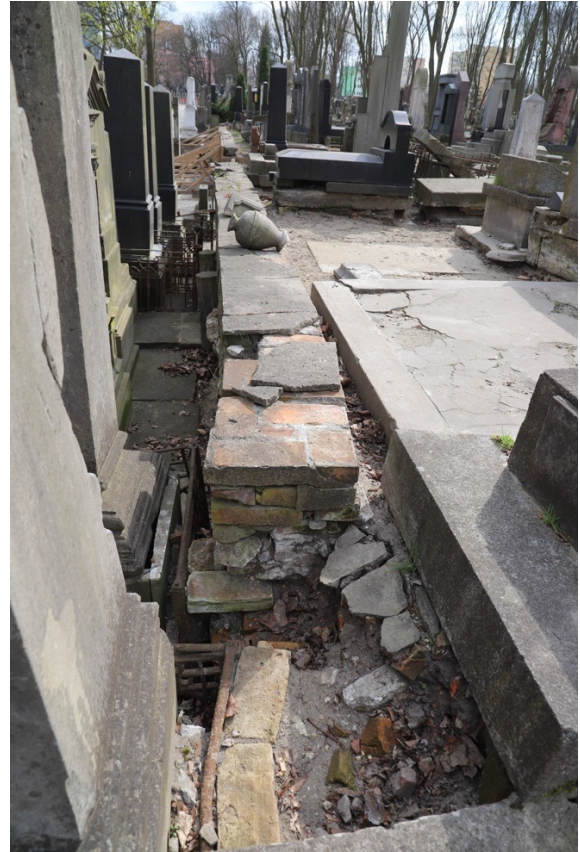
*Foto. 40-42. Kwatera 24. Cementowe zwieńczenie muru wschodniego z widocznymi rozwarstwieniami.*

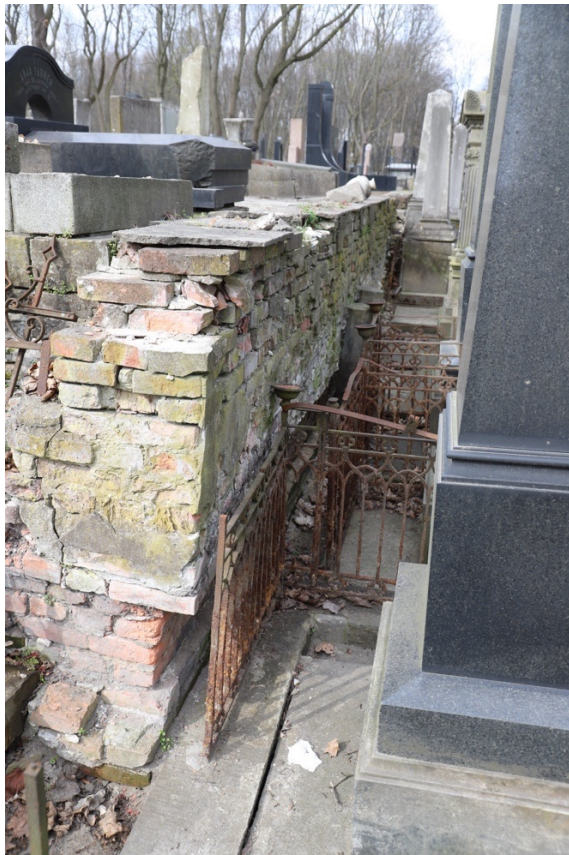
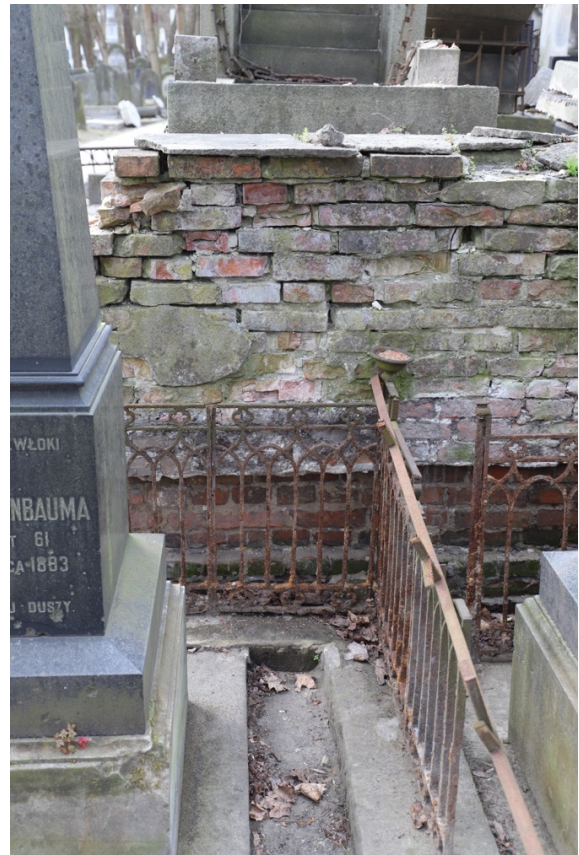
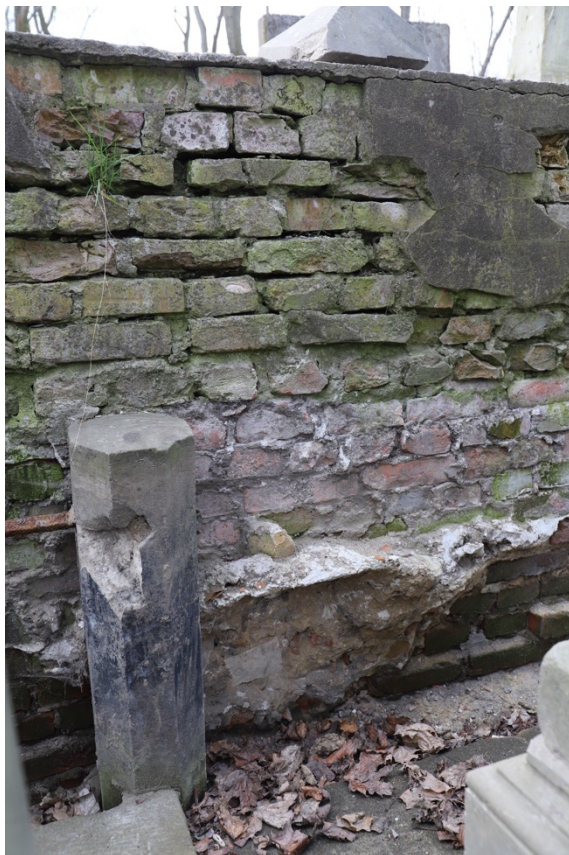
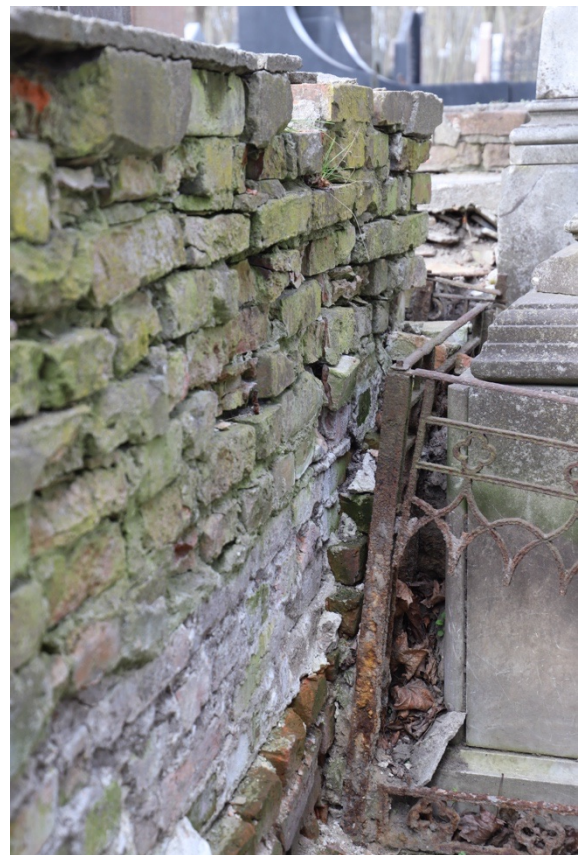
Foto. 47-50. Kwatera 24. Front muru wschodniego. Widoczne obudowywanie części składowych nagrobków oraz szczerzątkowo zachowane cementowe tynki, których spodnie krawędzie sięgają różnych wysokości.

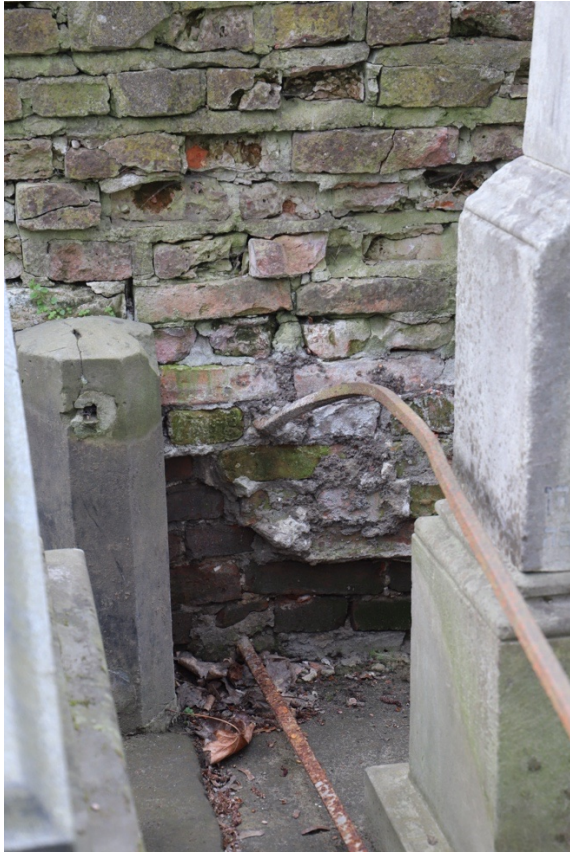
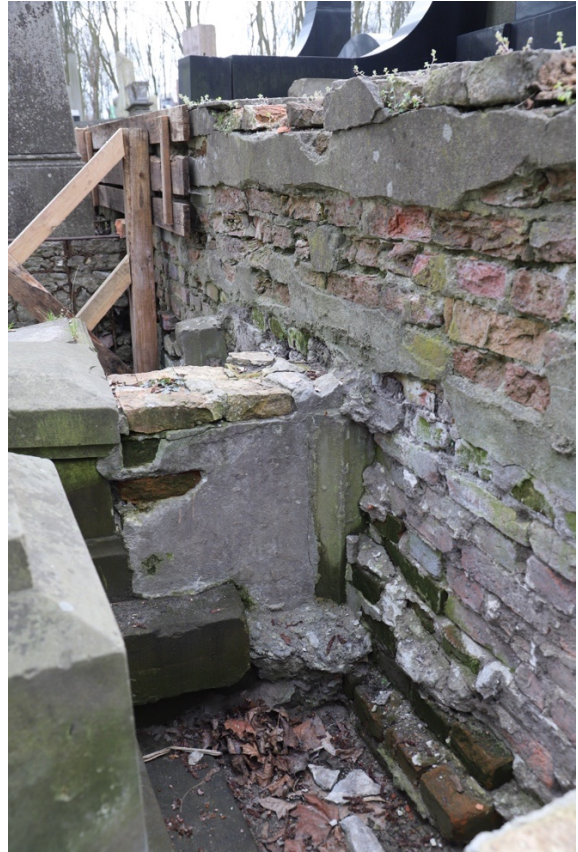
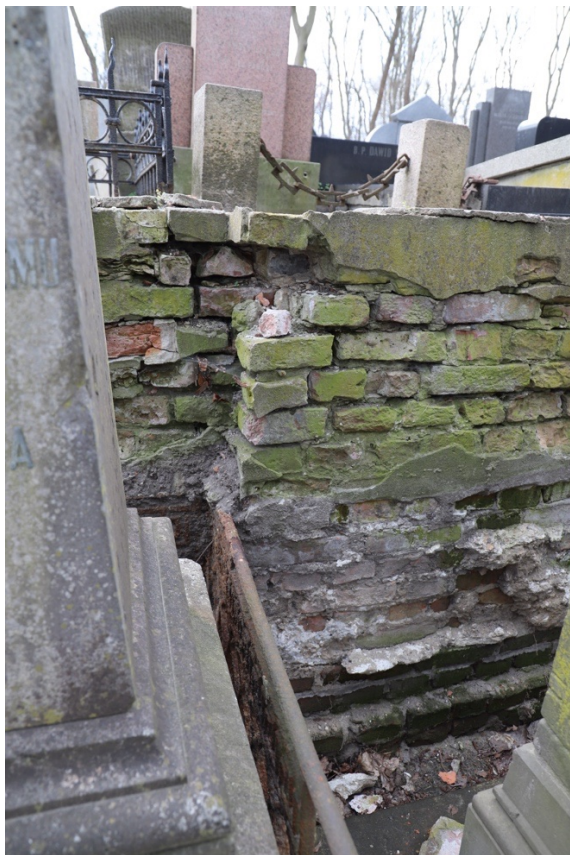
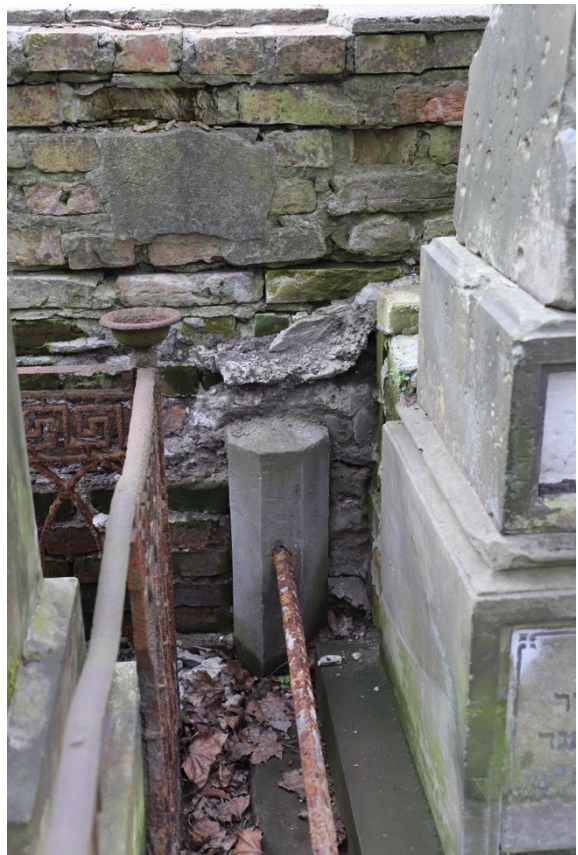
Foto. 51-54. Kwatera 24. Front muru wschodniego. Widoczne obudowywanie części składowych nagrobków oraz szczerzątkowo zachowane cementowe tynki, których spodnie krawędzie sięgają różnych wysokości.

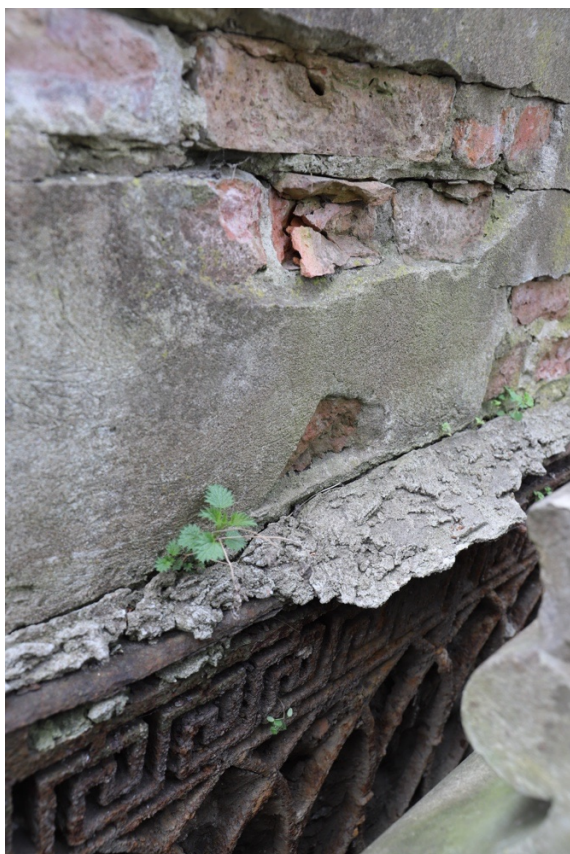
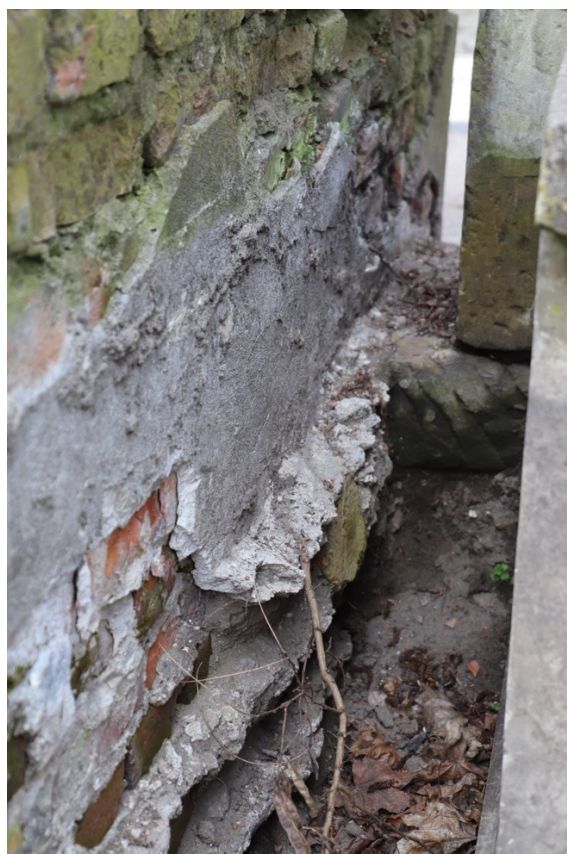
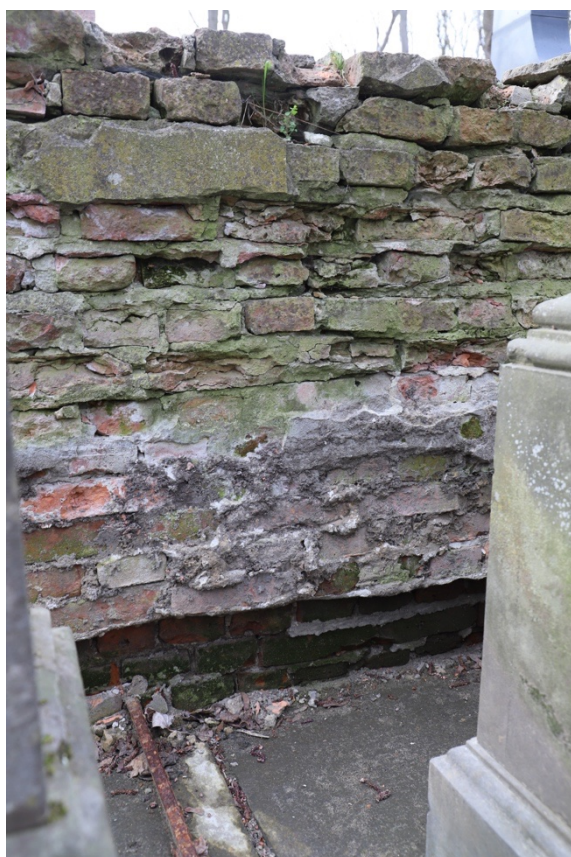
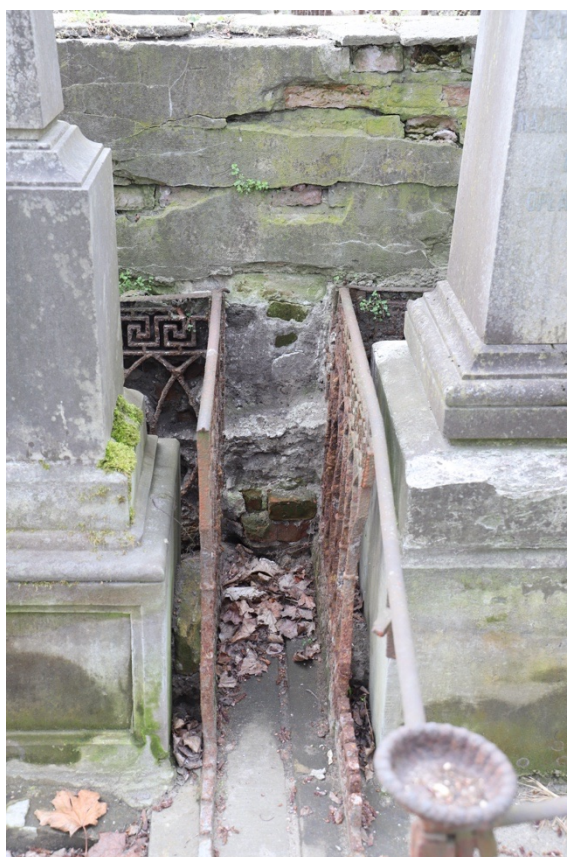
Foto. 56-59. Kwatera 24. Front muru wschodniego. Widoczne obudowywanie części składowych nagrobków oraz szczerunkowo zachowane cementowe tynki, których spodnie krawędzie sięgają różnych wysokości

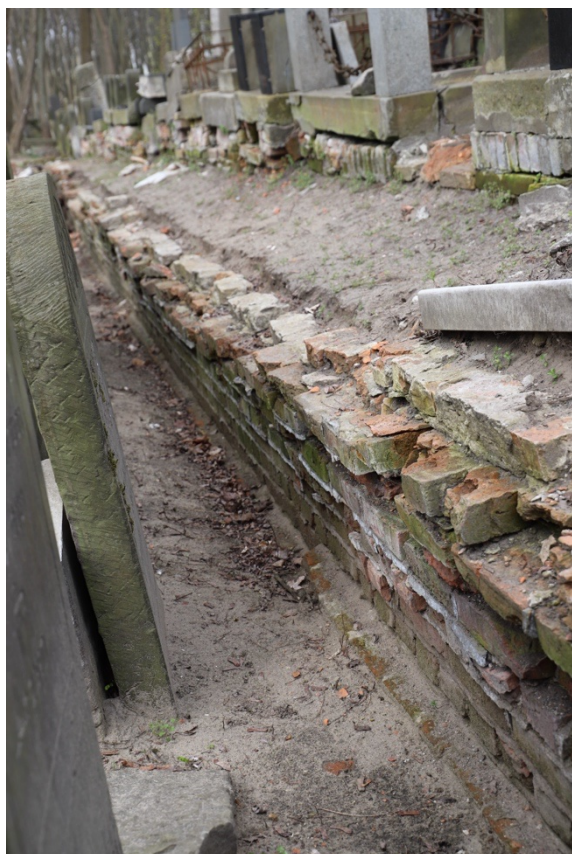
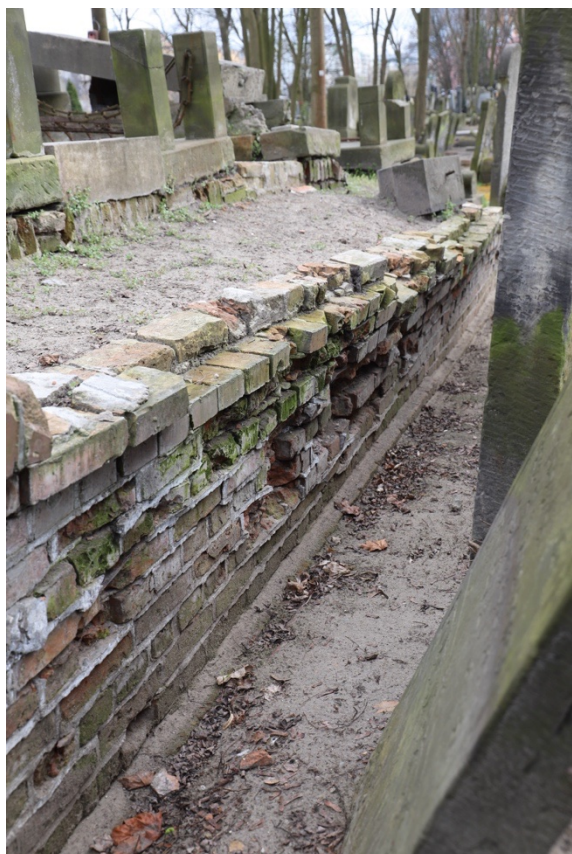
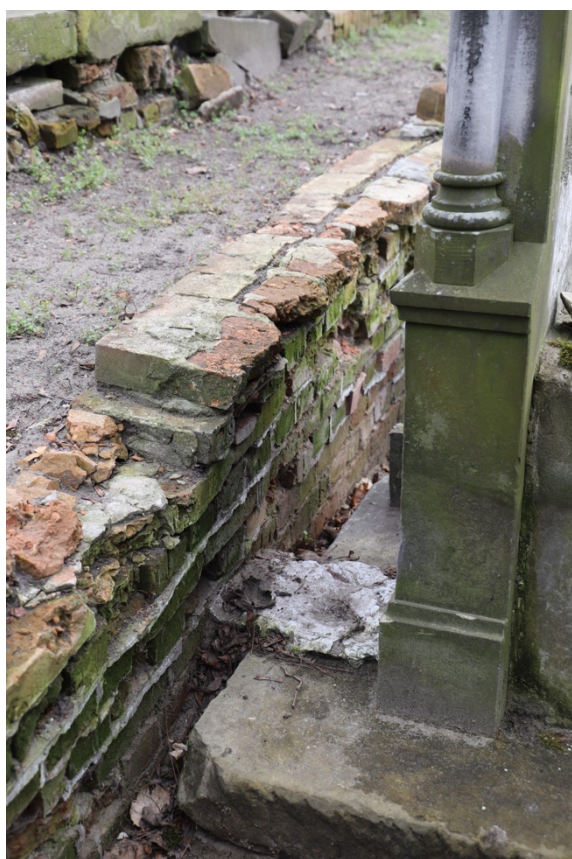
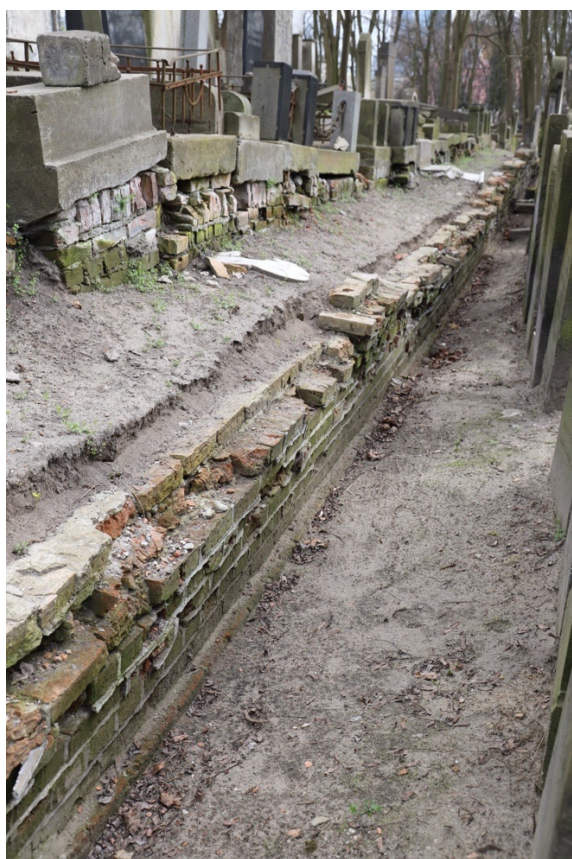
Foto. 75-78. Kwatera 24. Widok ogólny muru zachodniego z widocznymi odchyleniami od pionu i silnie zdestruowanymi cegłami.

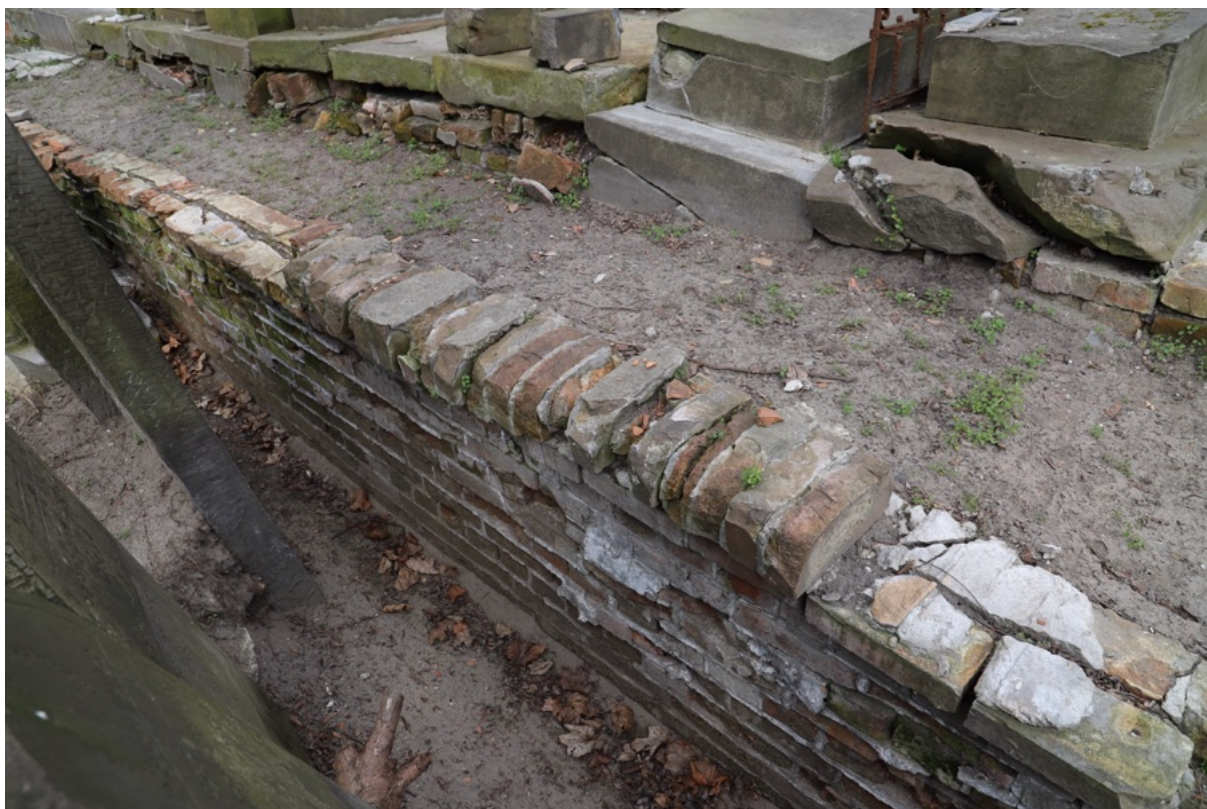
*Foto. 7. Kwatera 24. Widok odcinków muru zachodniego. Widoczne silne zdestruowanie cegieł korony muru.*
