## 7. DOKUMENTACJA FOTOGRAFICZNA

## KWATERA 19

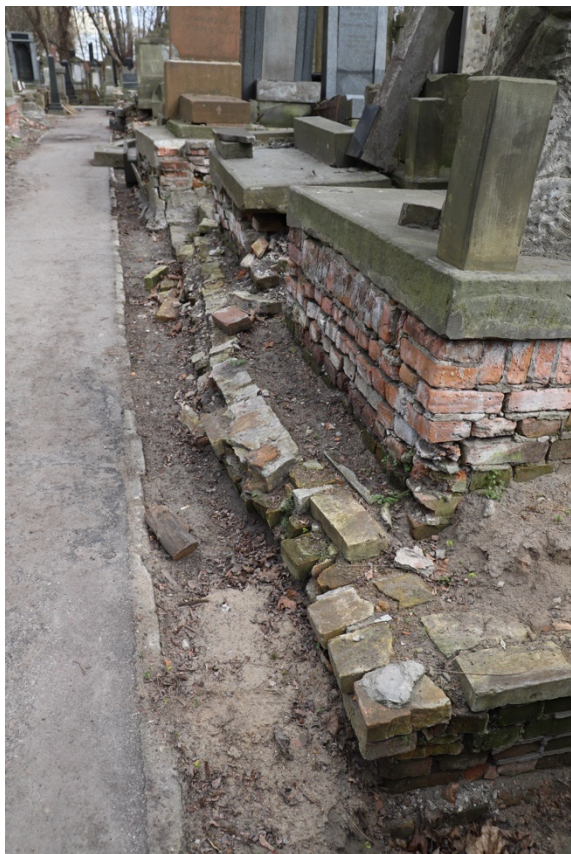
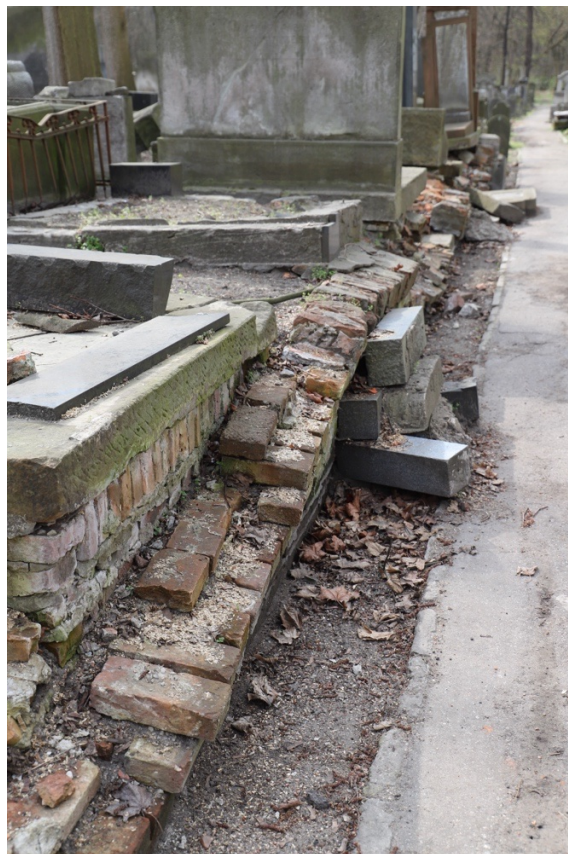
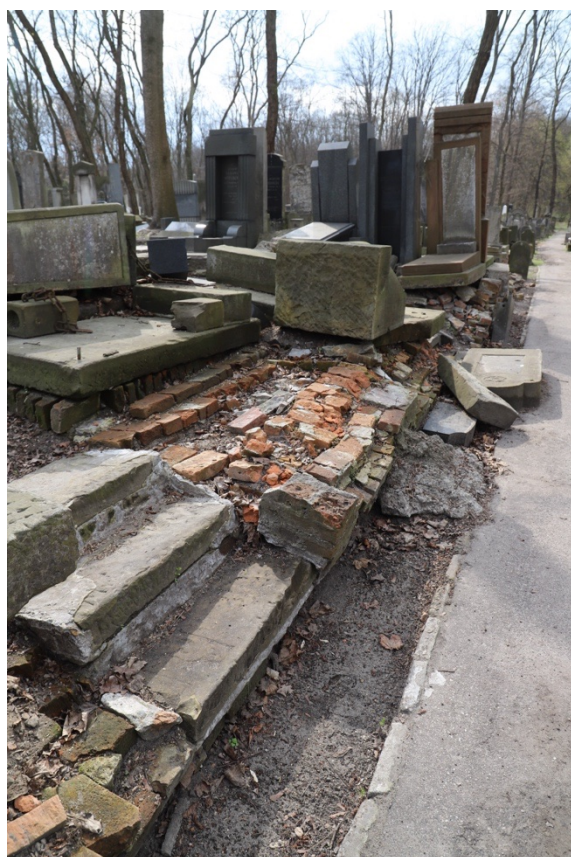
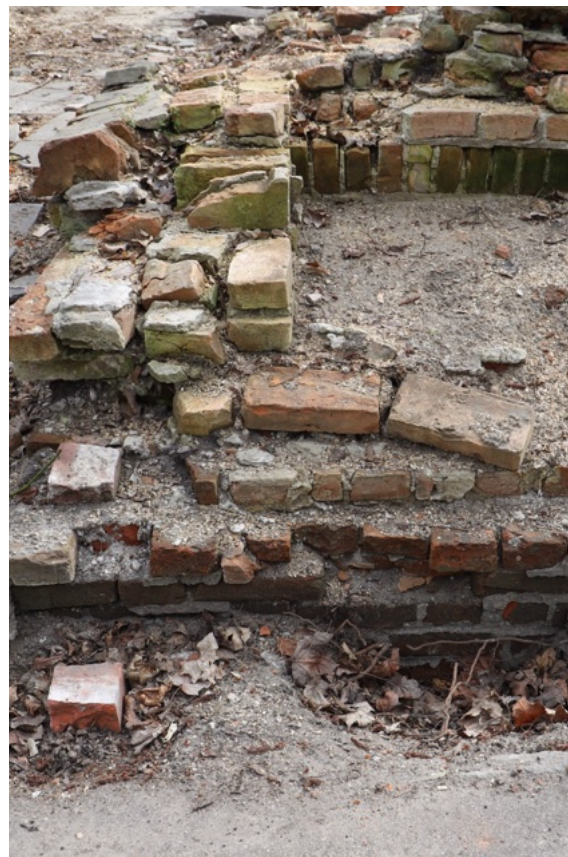
Foto. 85-88. Kwatera 24. Widok ogólny stanu zachowania muru strony północnej.

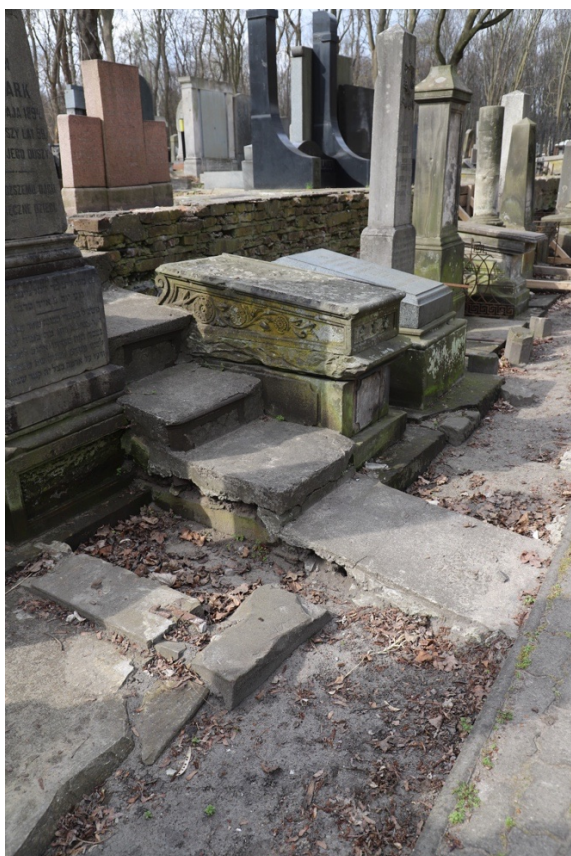
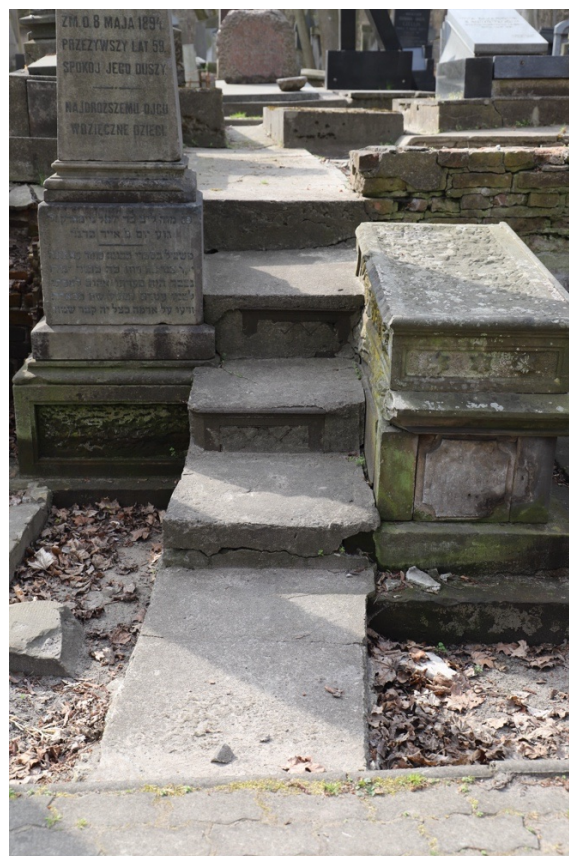
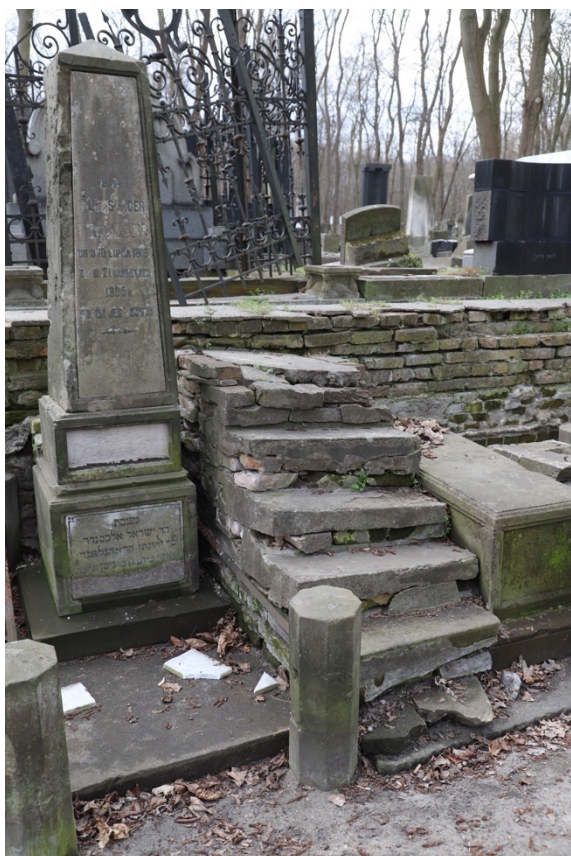
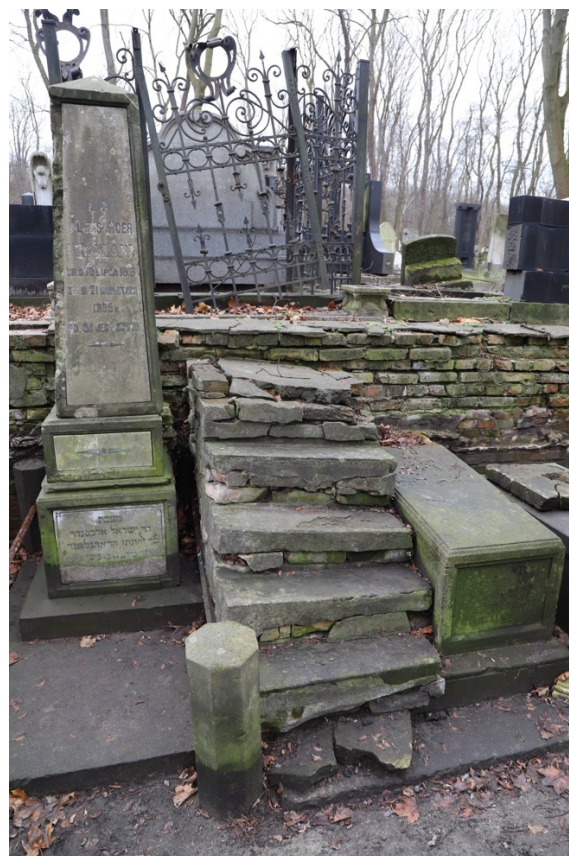
Foto. 89-92. Kwatera 24. Wtórnie dobudowane schody ściany wschodniej.

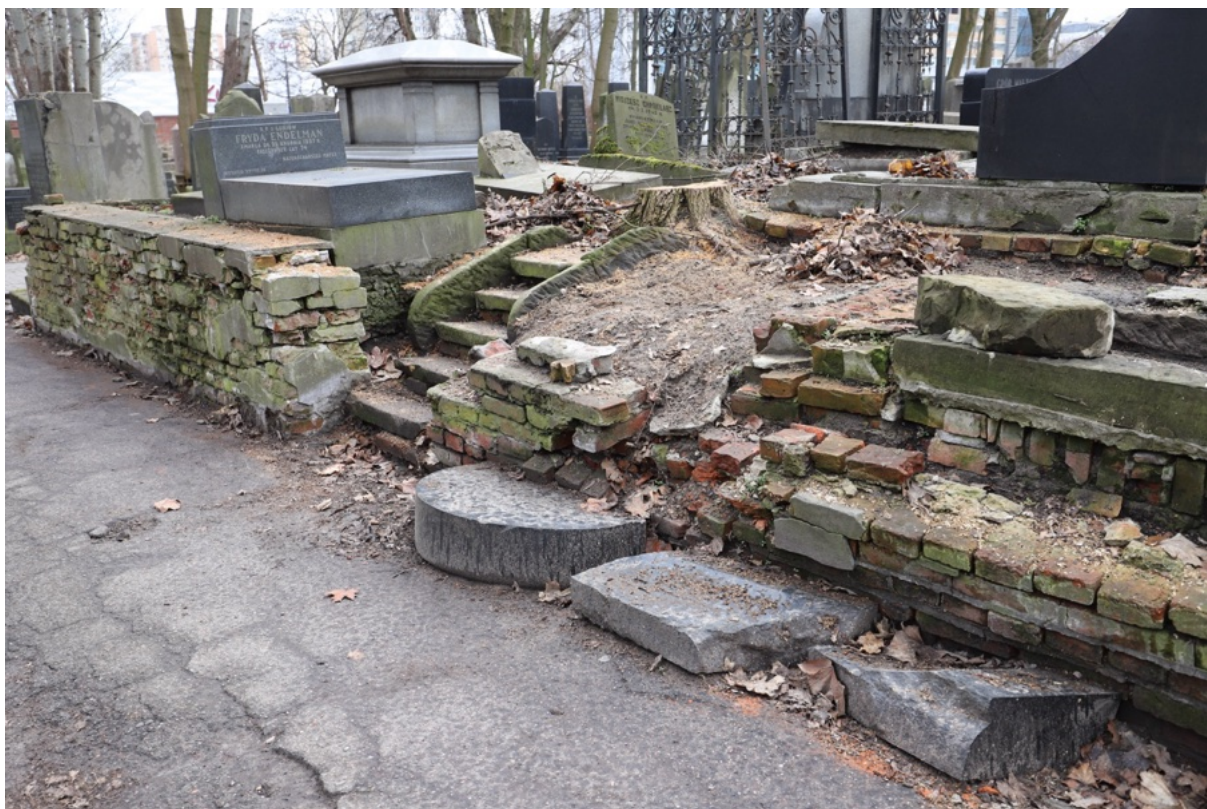
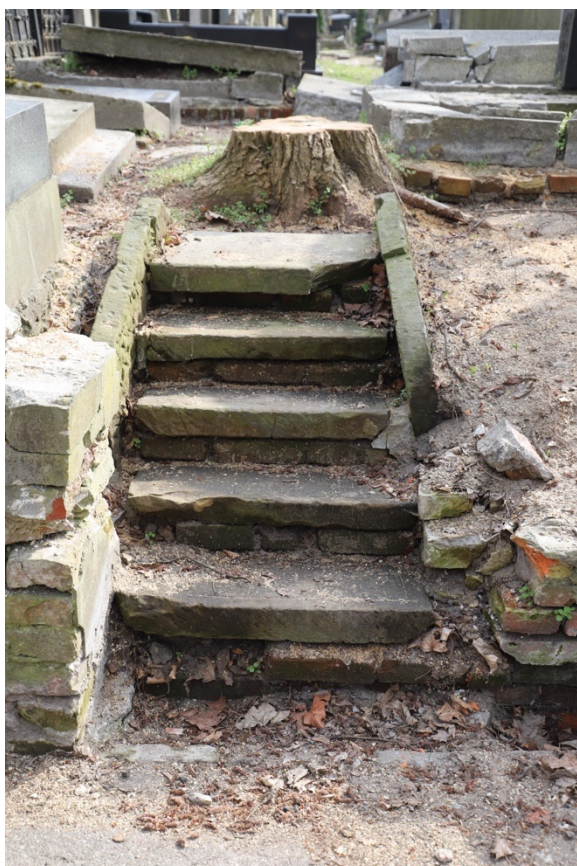
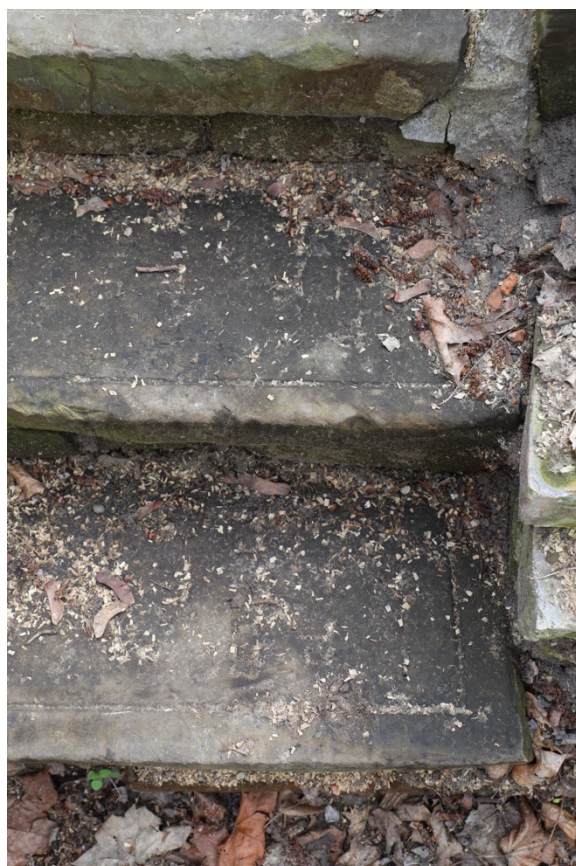
Foto. 93-95. Kwatera 24. Schody terenowe ściany północnej wykonane z macew ułożonych na ceglach.

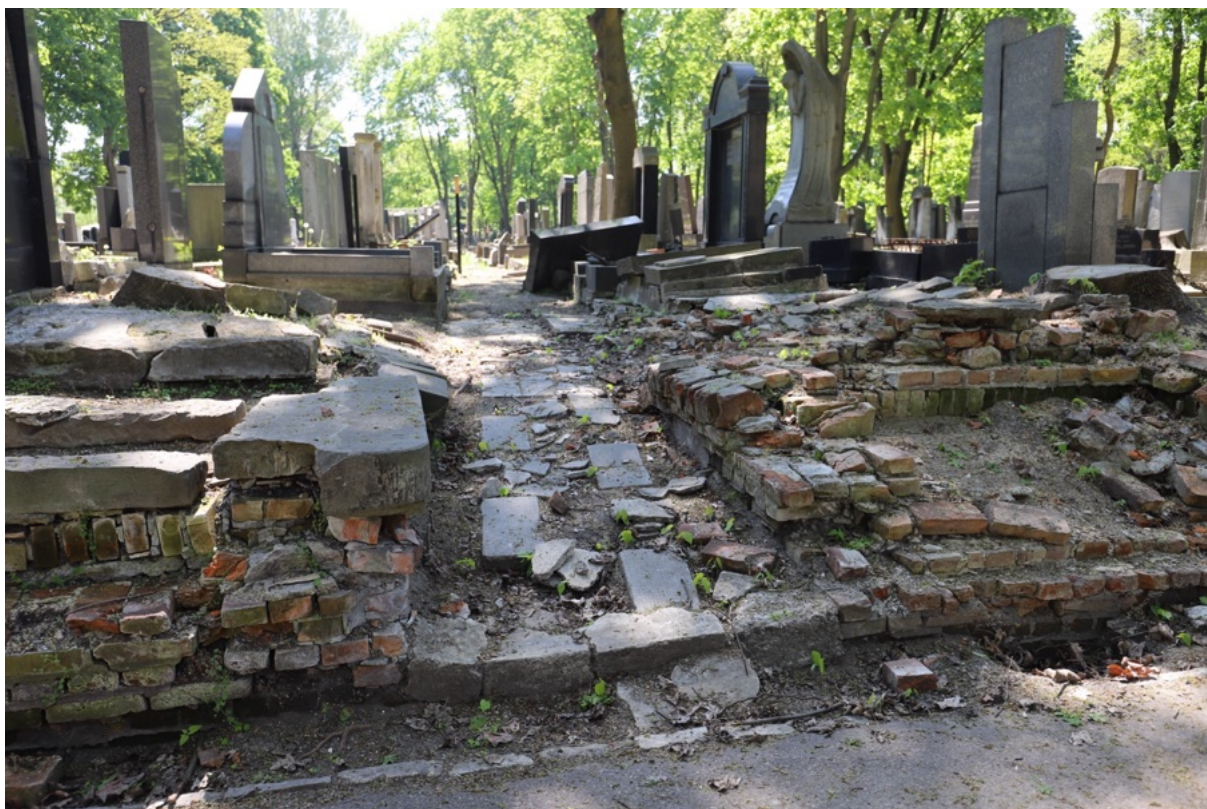
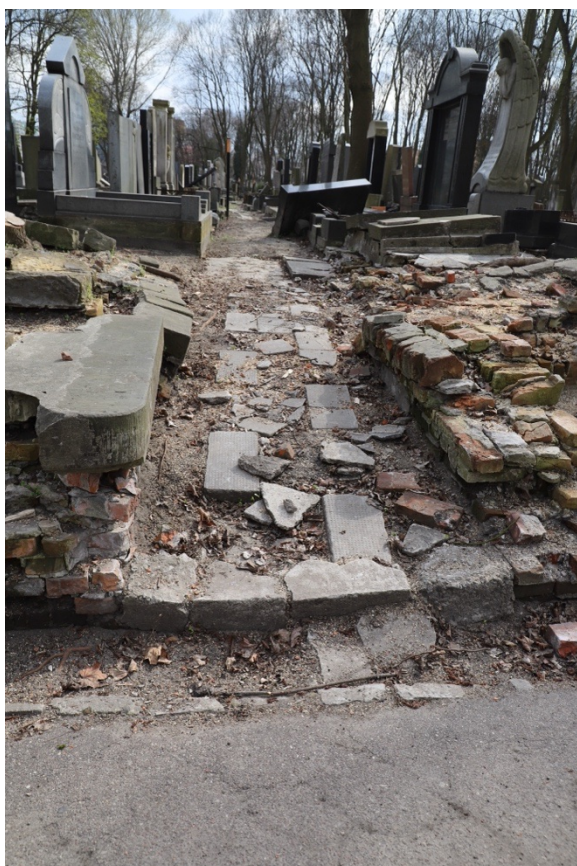
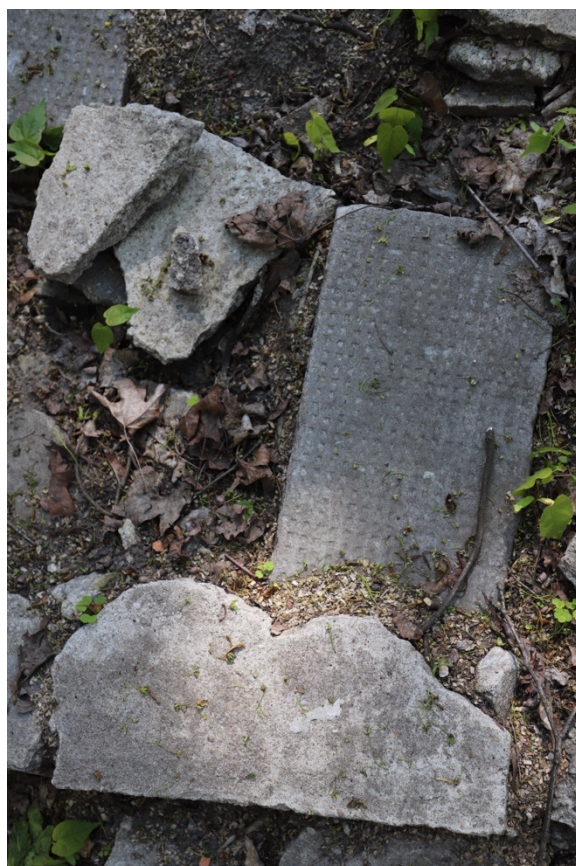
Foto. 96-98. Kwatera 24. Schody/podejście terenowe ściany północnej wykonane z płyt chodnikowych.

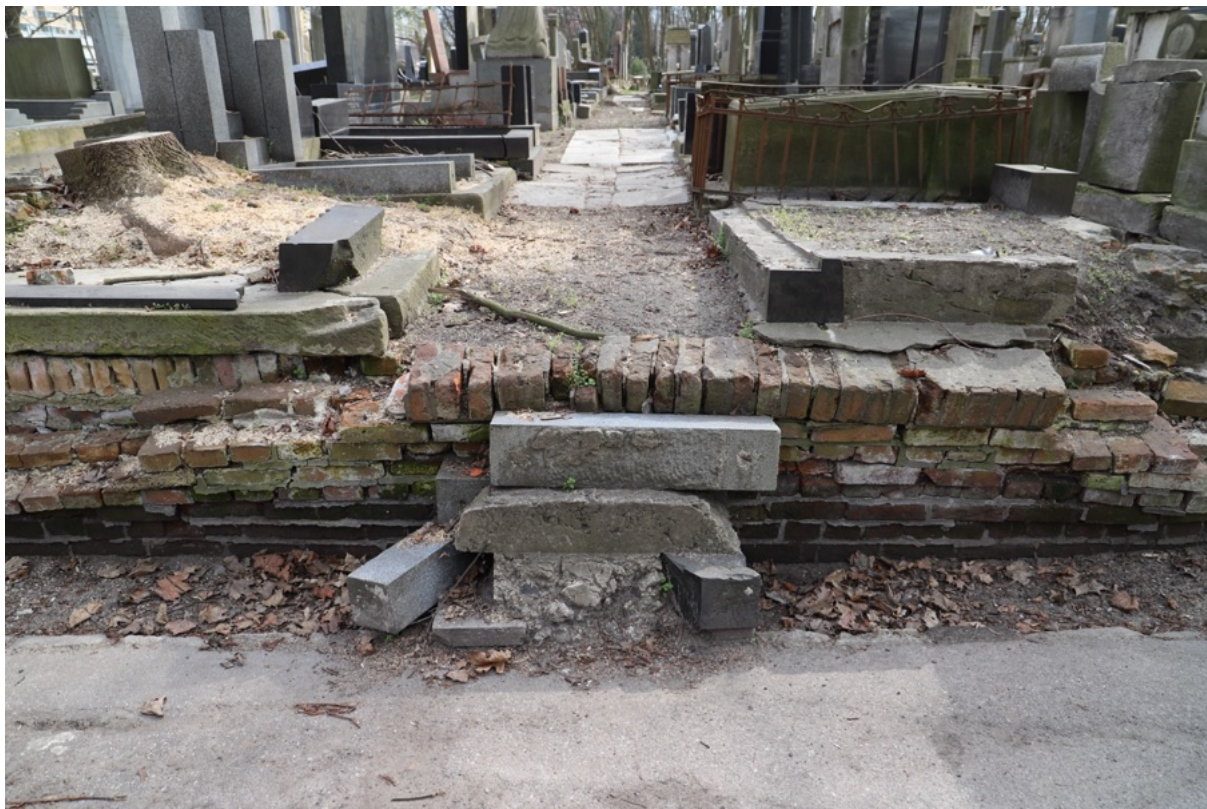
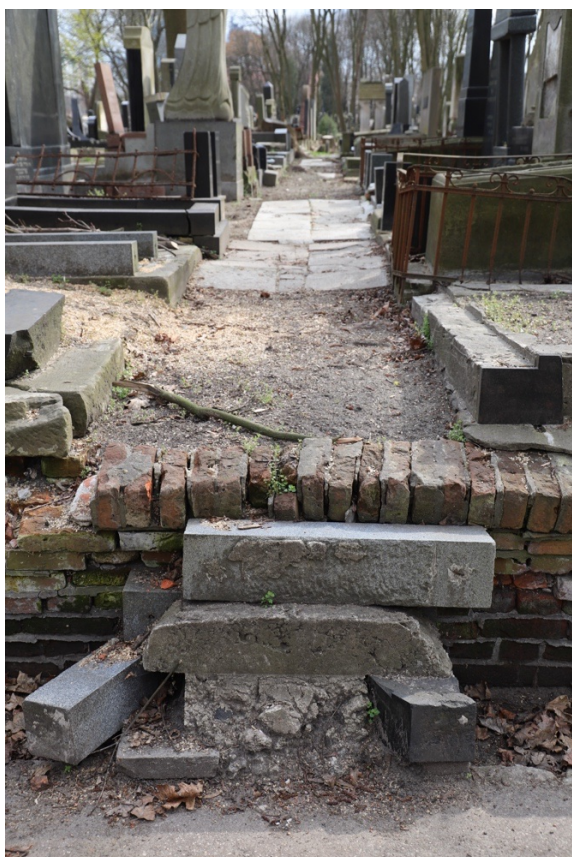
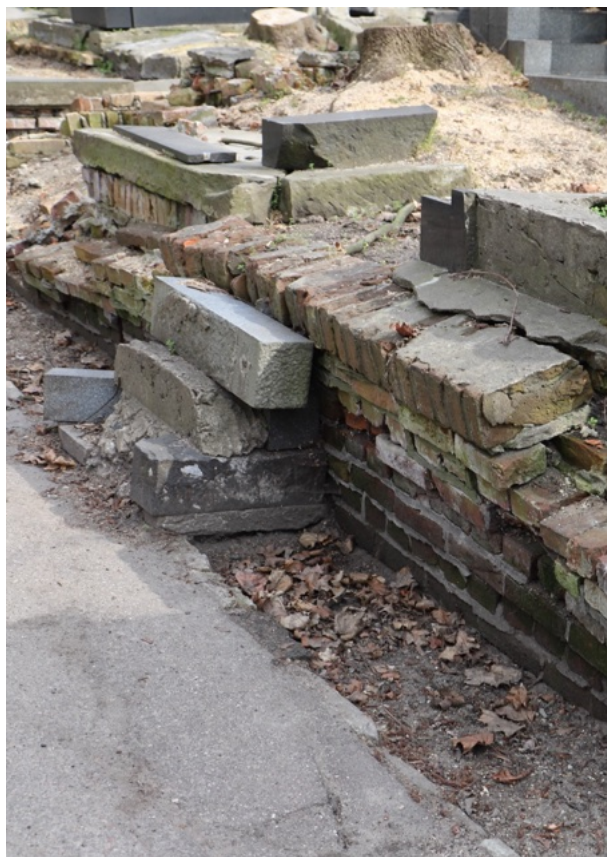
Foto. 99-101. Kwatera 24. Prowizoryczne schody ściany północnej wykonane z fragmentów nagrobków.

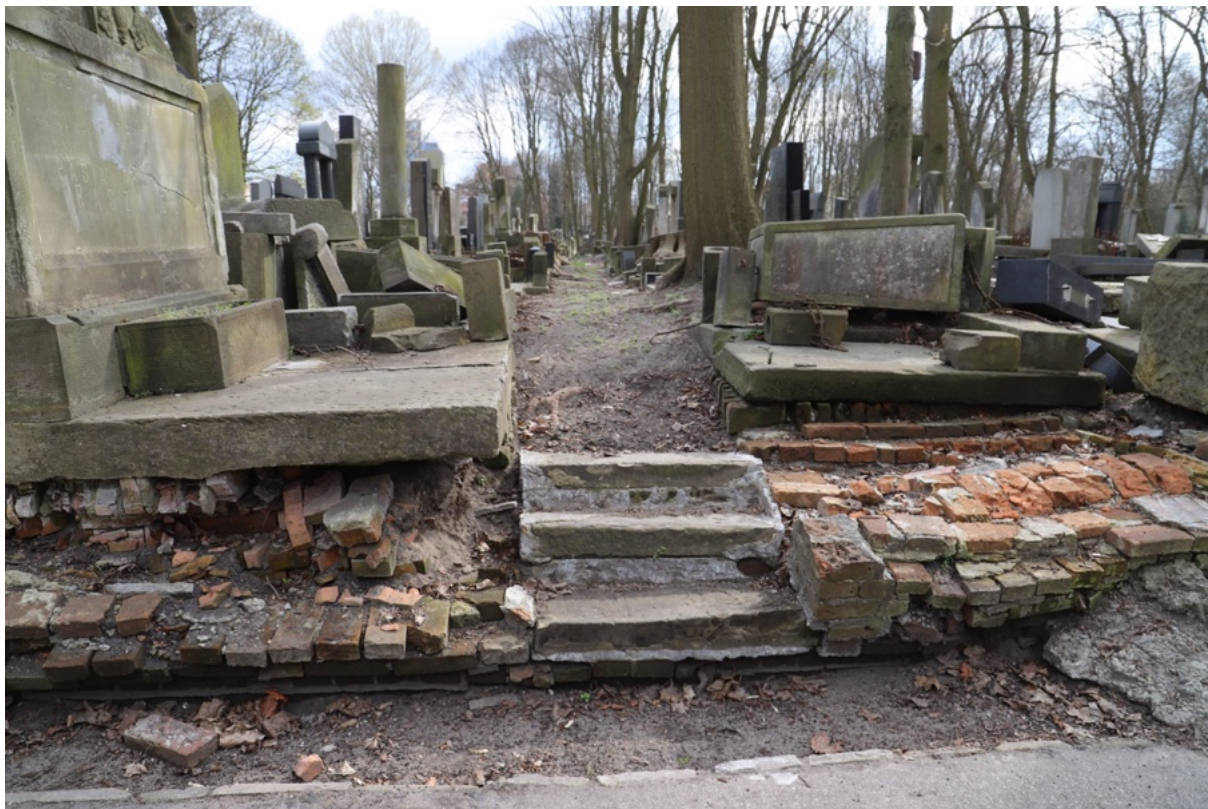
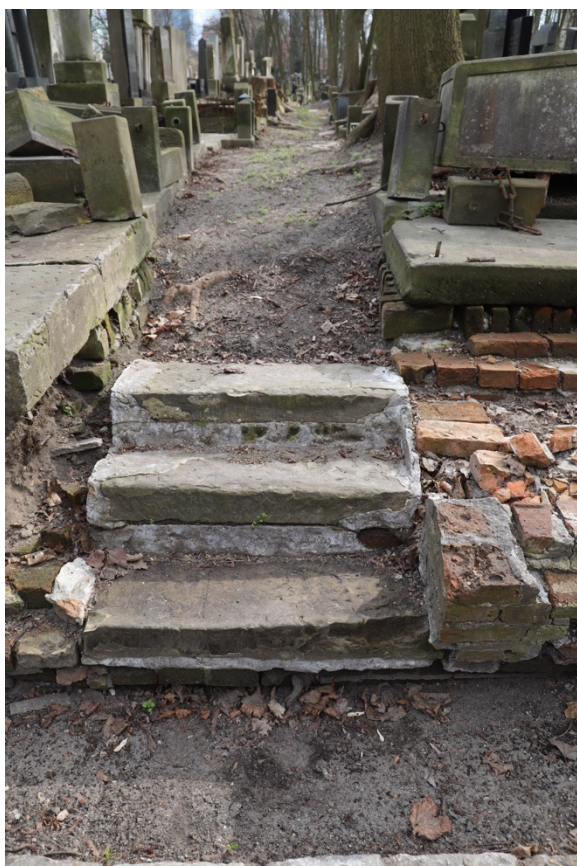
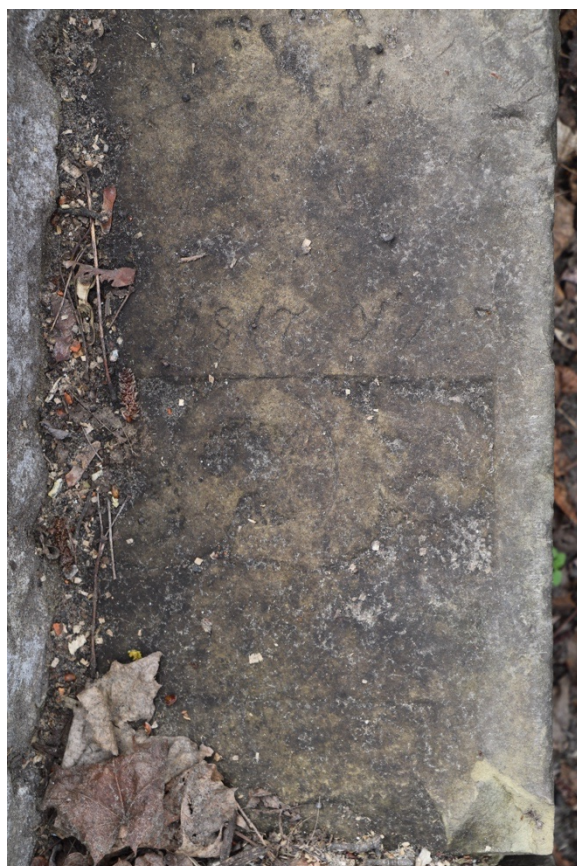
Foto. 102-104. Kwatera 24. Schody terenowe ściany północnej wykonane z macew ułożonych na cegłach uszczelnione w podstopnicach zaprawą cementową.

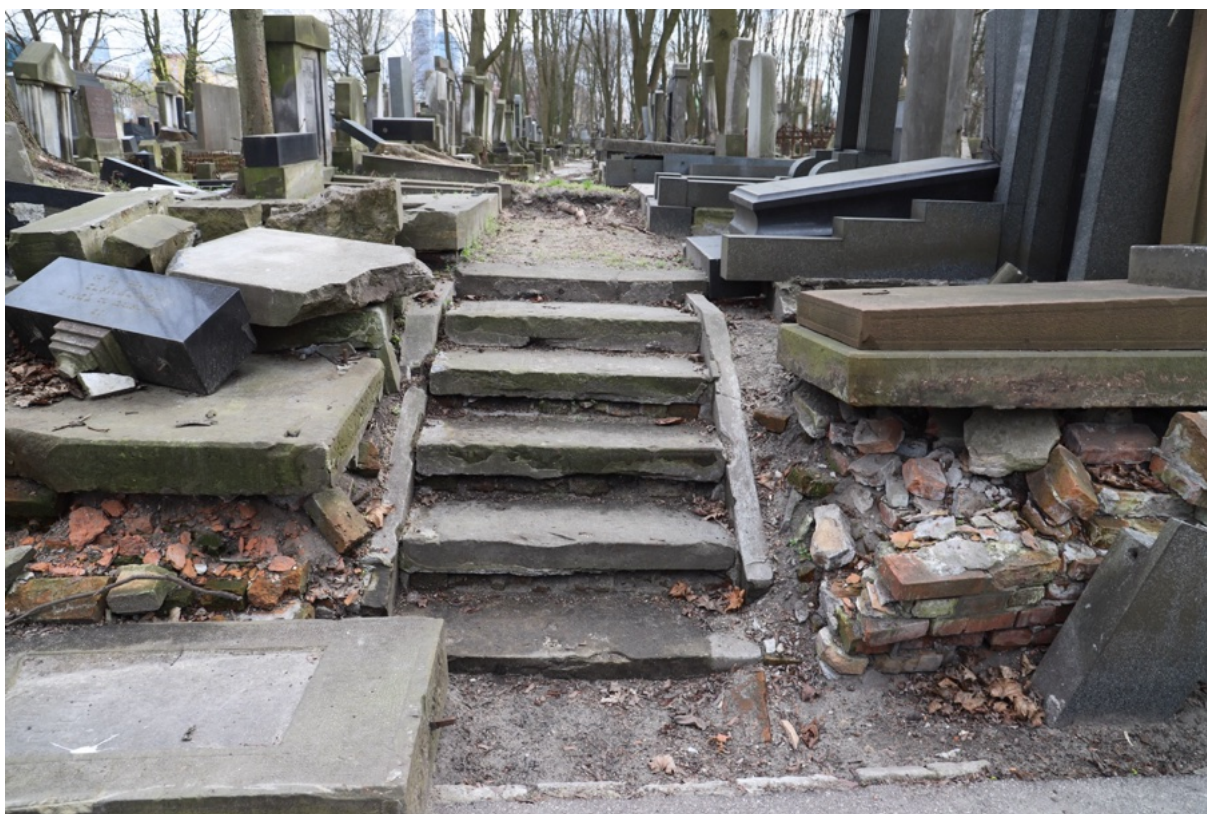
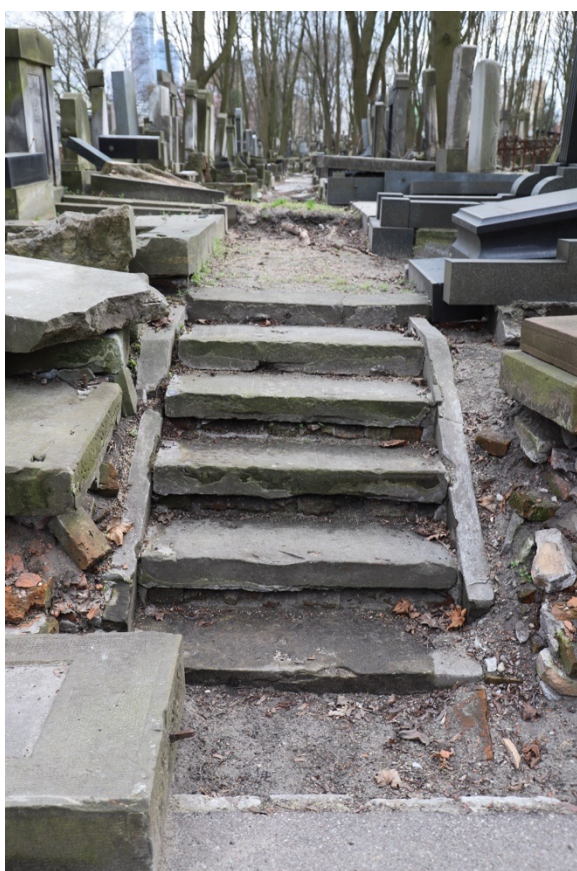
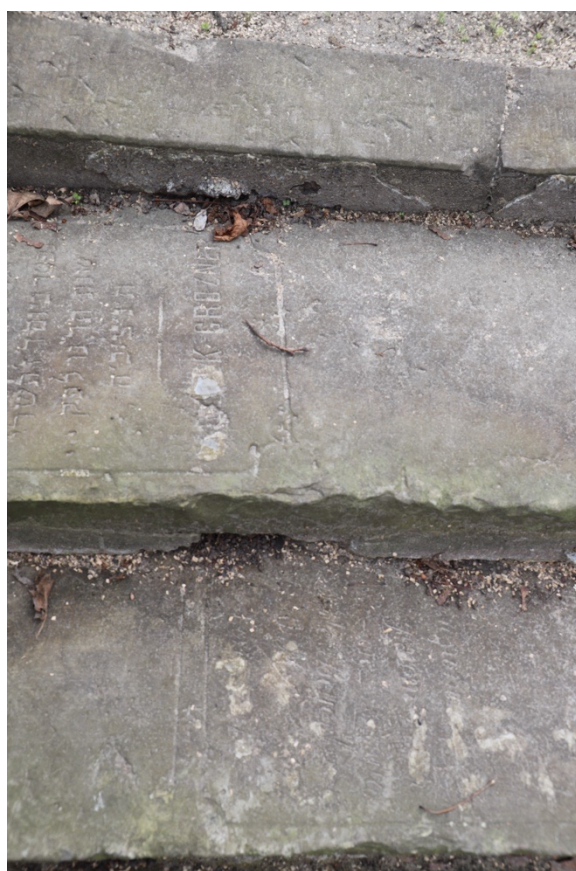
Foto. 105-107. Kwatera 24. Schody terenowe ściany północnej wykonane z macew ułożonych na cegłach.

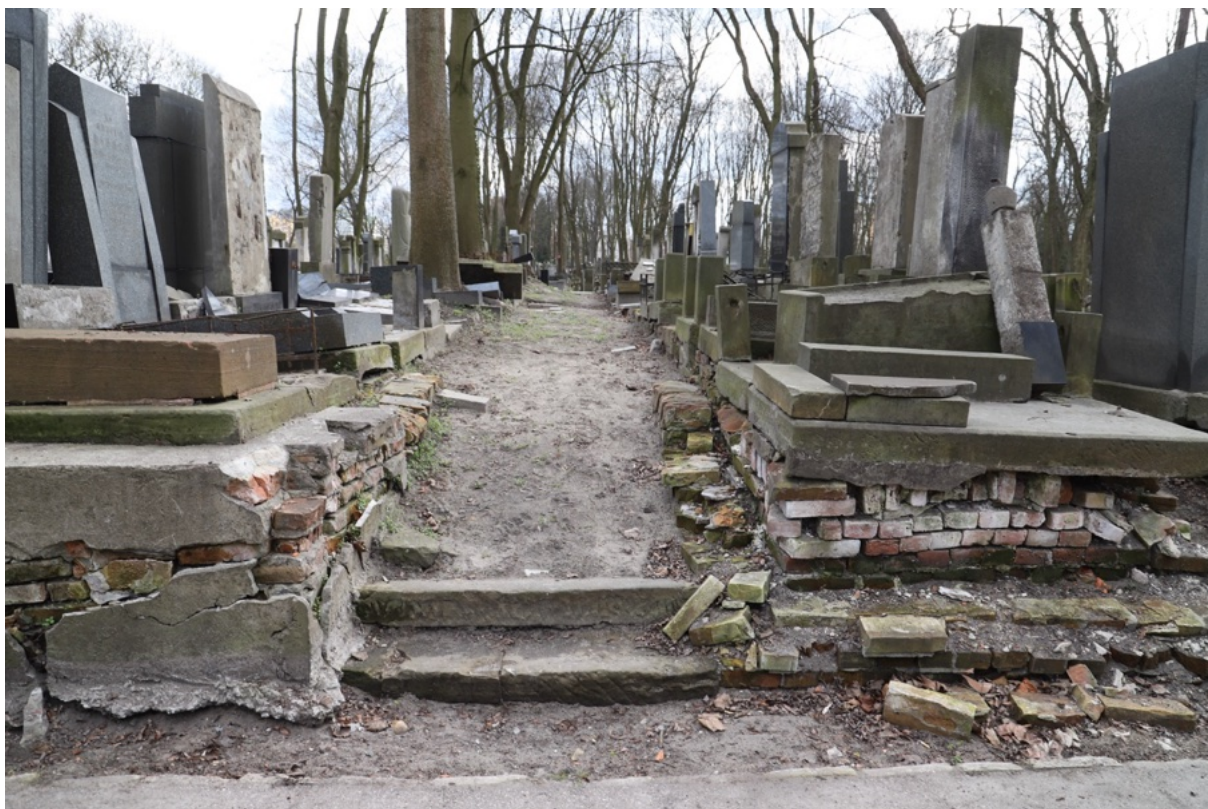
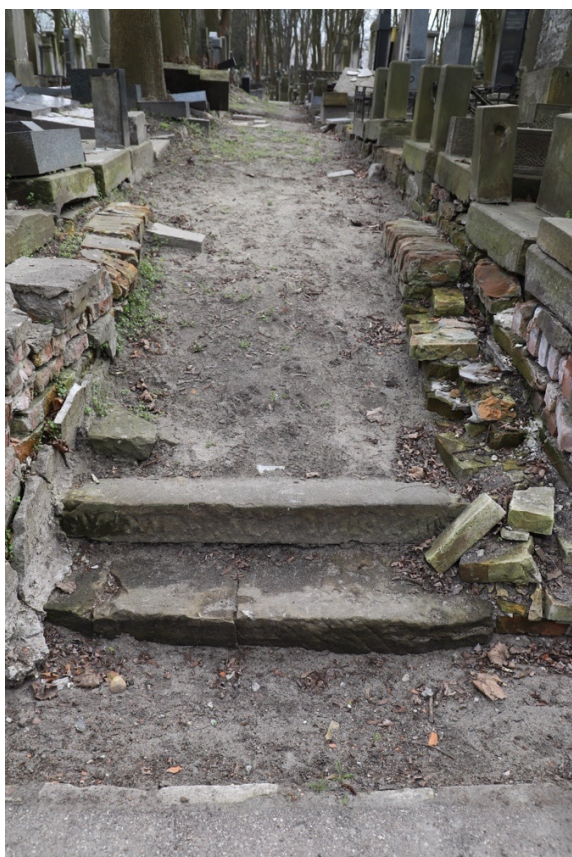
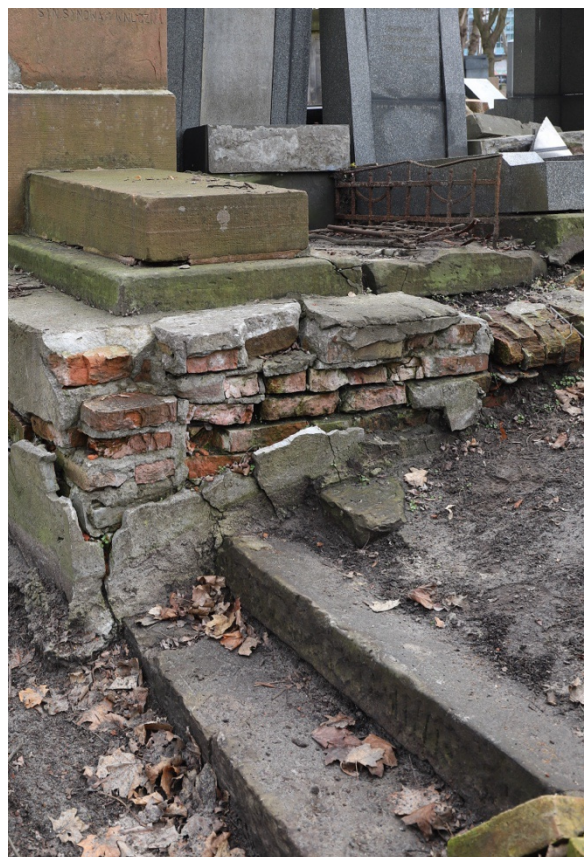
*Foto. 108-110. Kwatera 24. Schody terenowe ściany północnej wykonane z fragmentów nagrobków..*

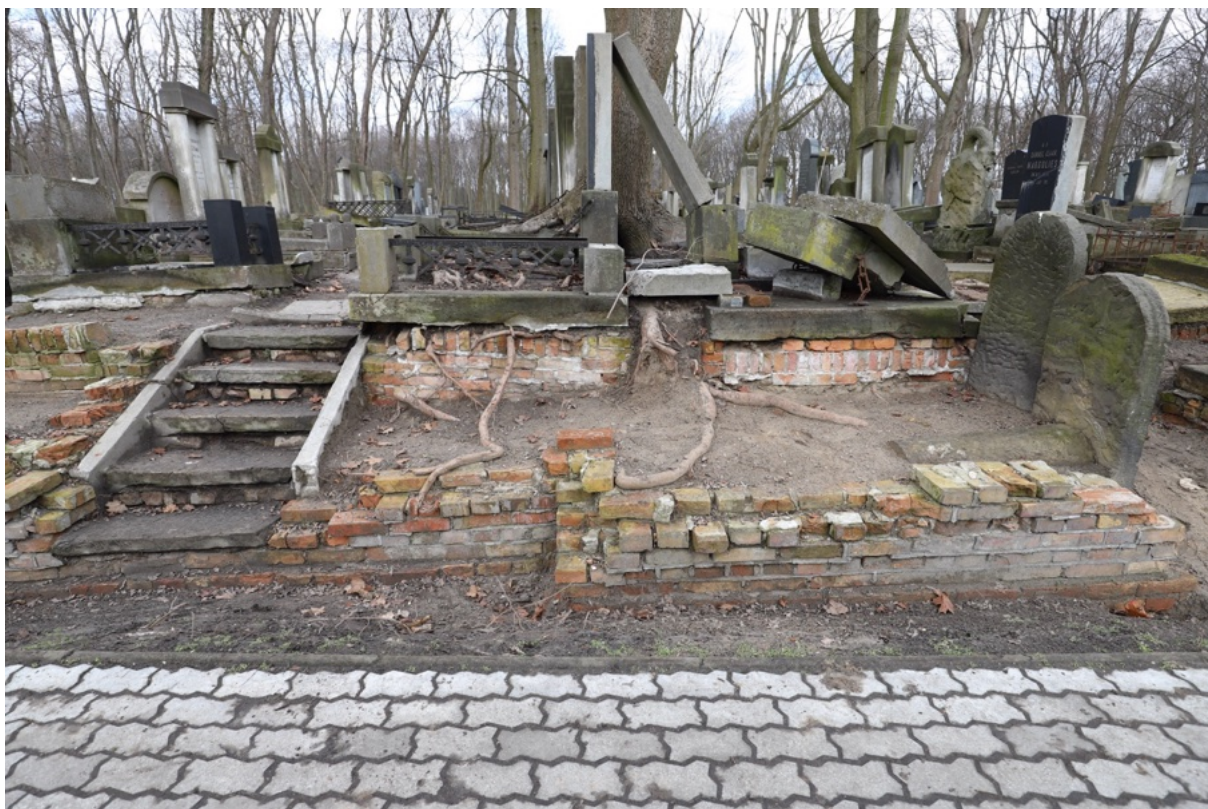
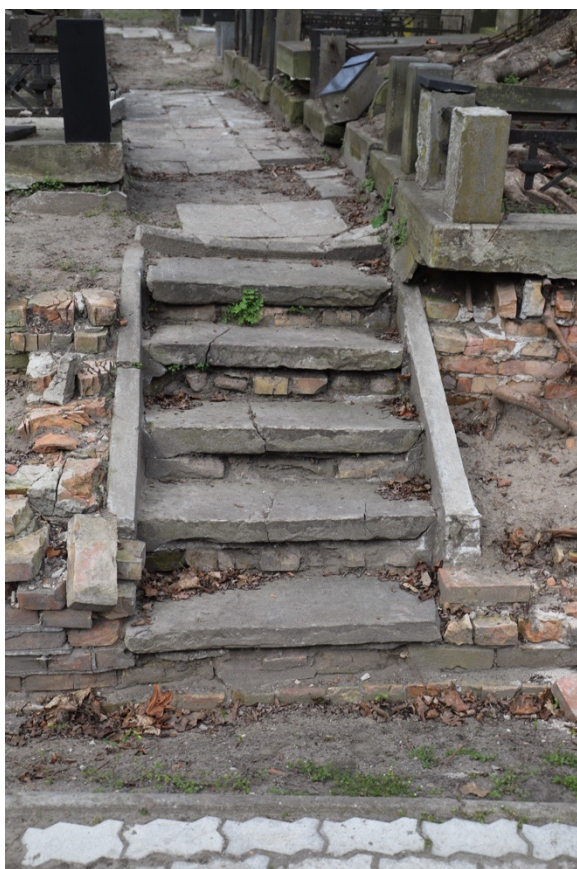
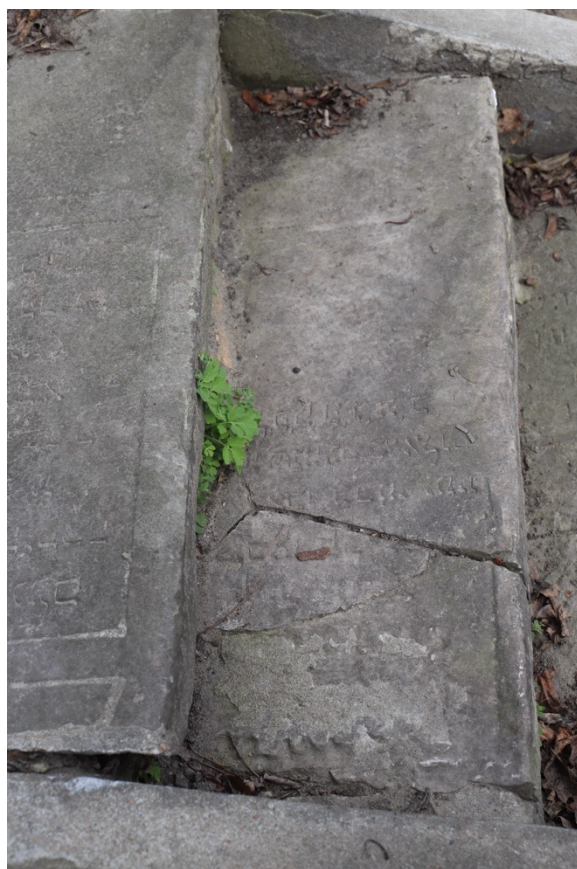
Foto. 111-113. Kwatera 24. Schody terenowe ściany południowej wykonane z macew ułożonych na cegłach.

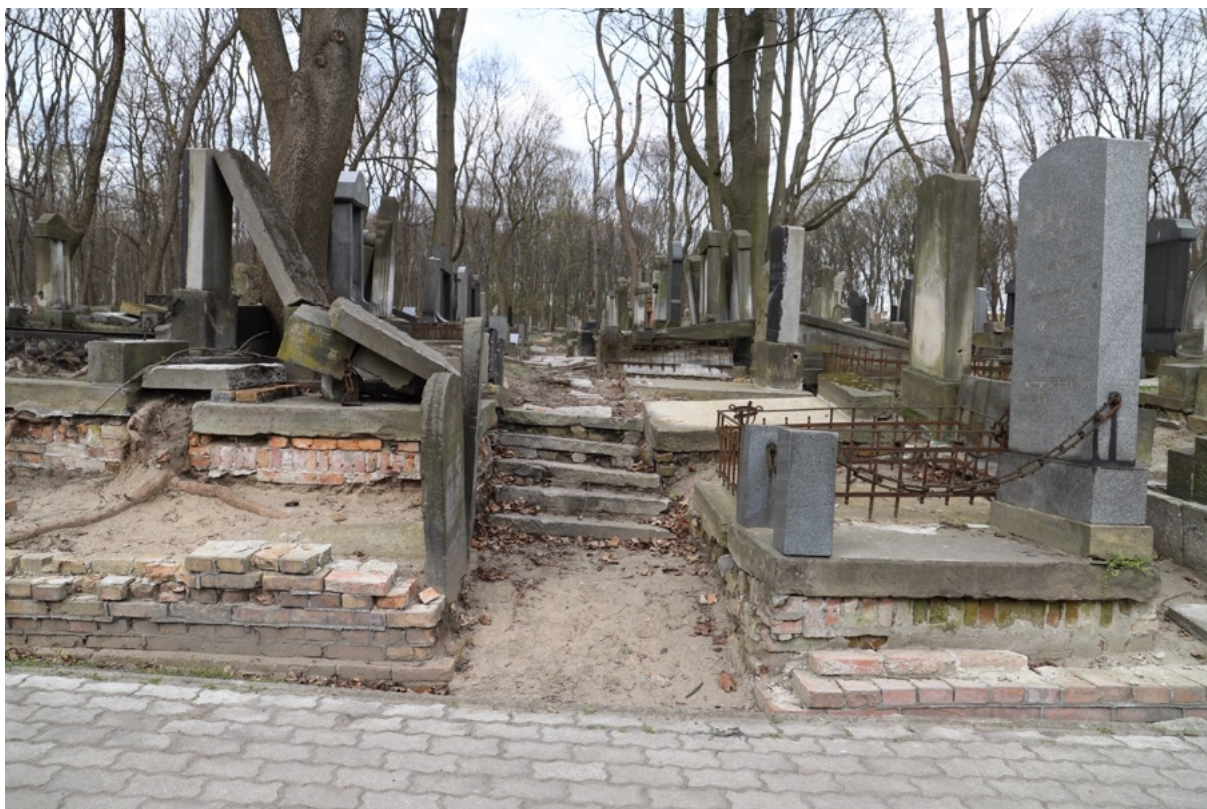
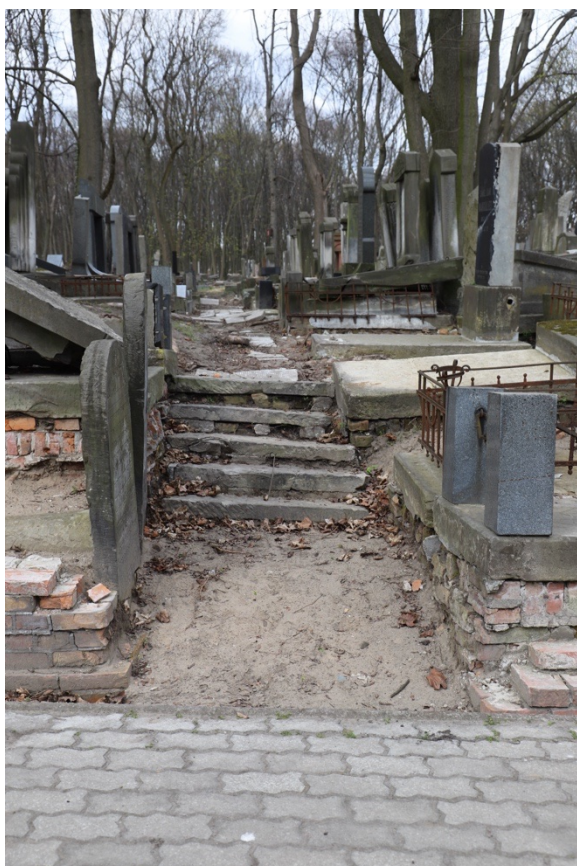
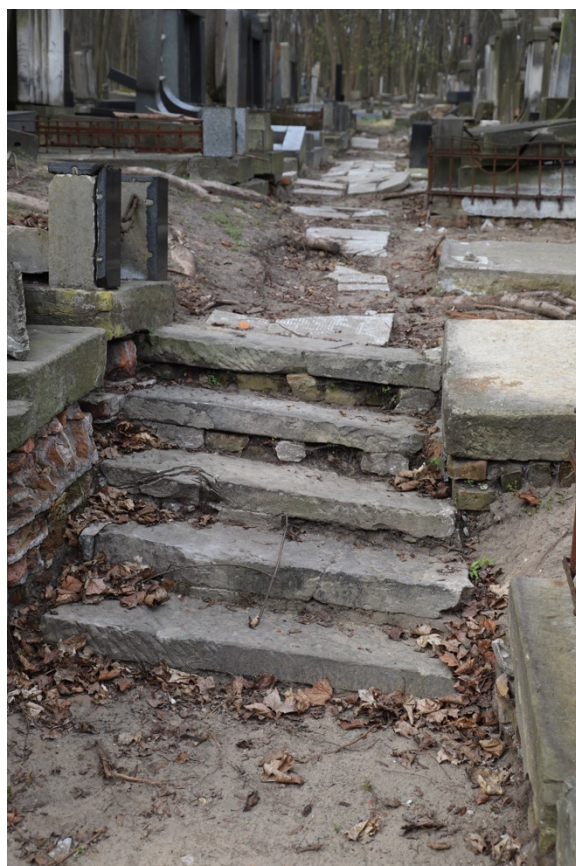
*Foto. 114-116. Kwatera 24. Schody terenowe ściany południowej wykonane z macew ułożonych na ceglach*

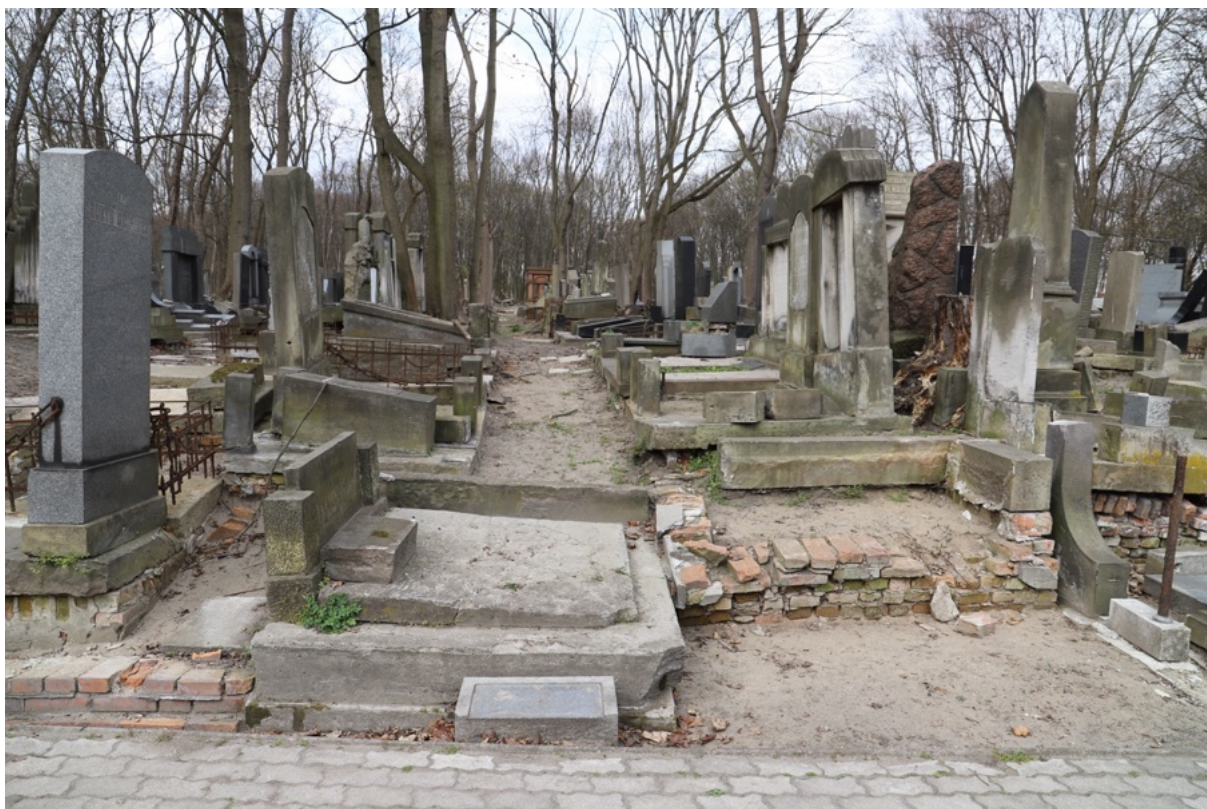
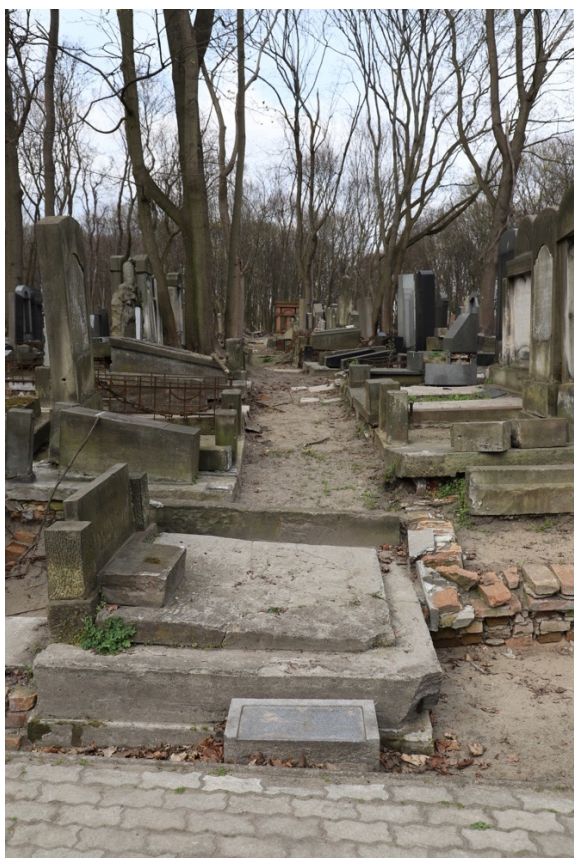
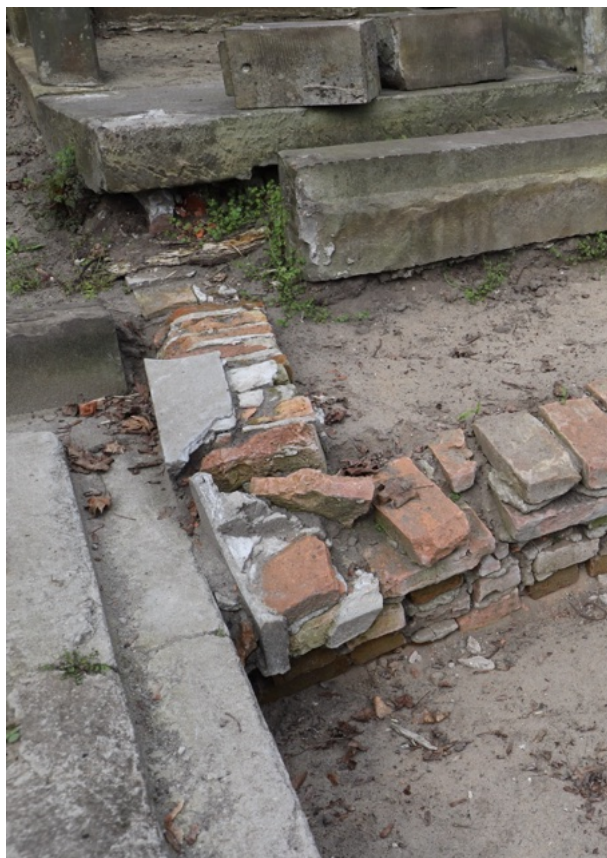
*Foto. 117-119. Kwaterna 24. Ściana południowa. Nagrobek ustawiony w biegu schodów terenowych.*
