## 7. DOKUMENTACJA FOTOGRAFICZNA

## KWATERA 19

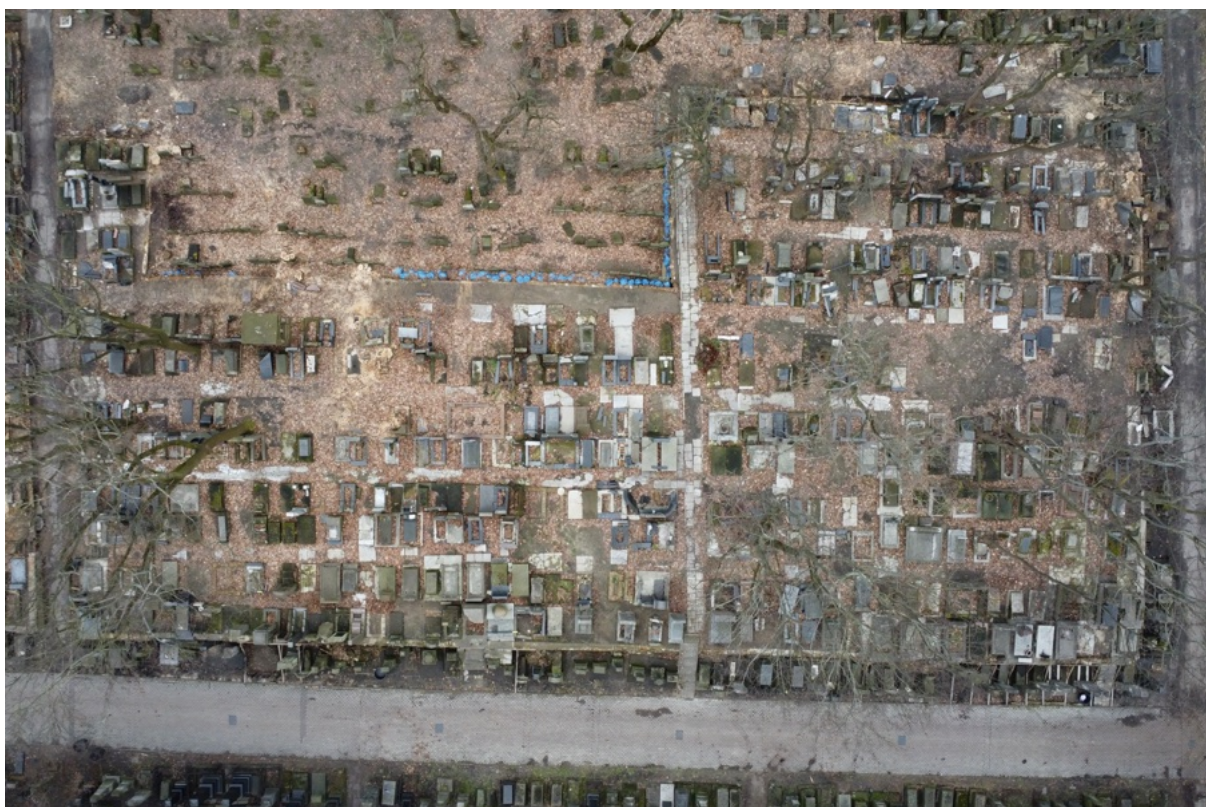
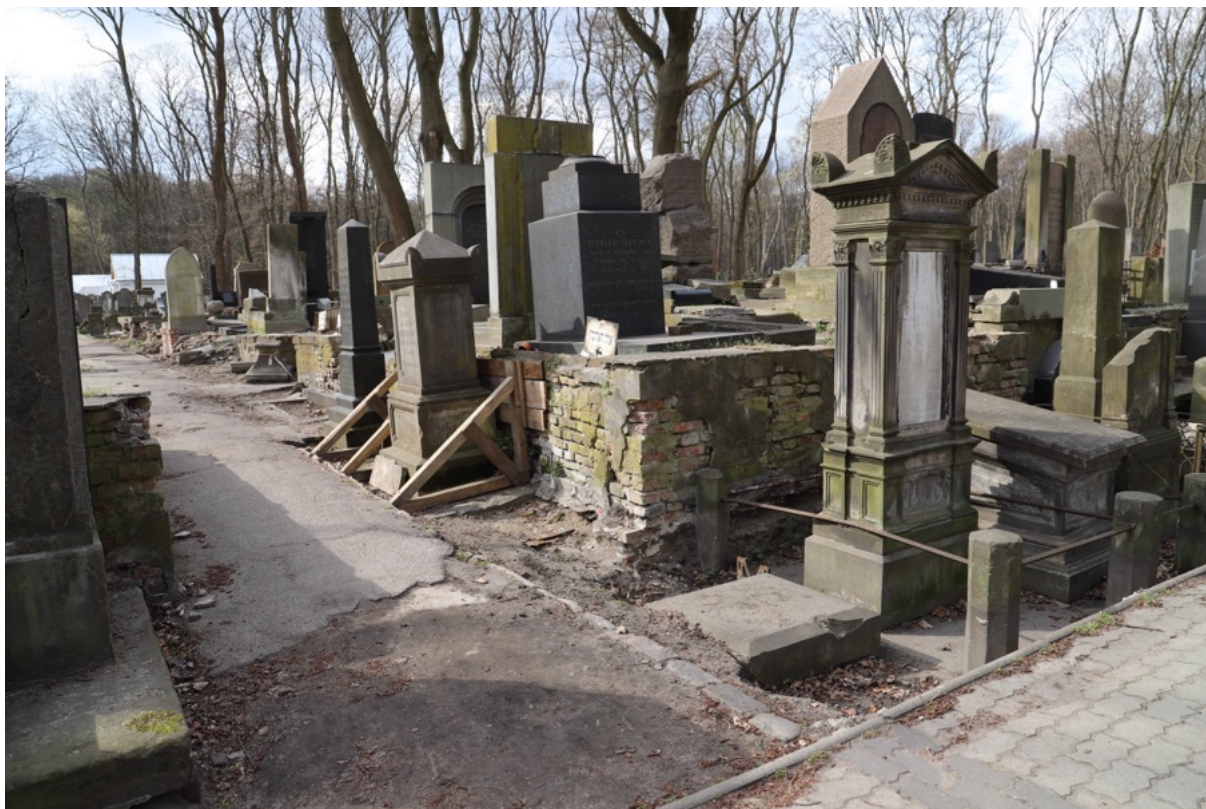
Foto. 122-1239. Kwaterna 31, Widok ogólny kwatery z lotu ptaka oraz narożnika południowo-wschodniego.

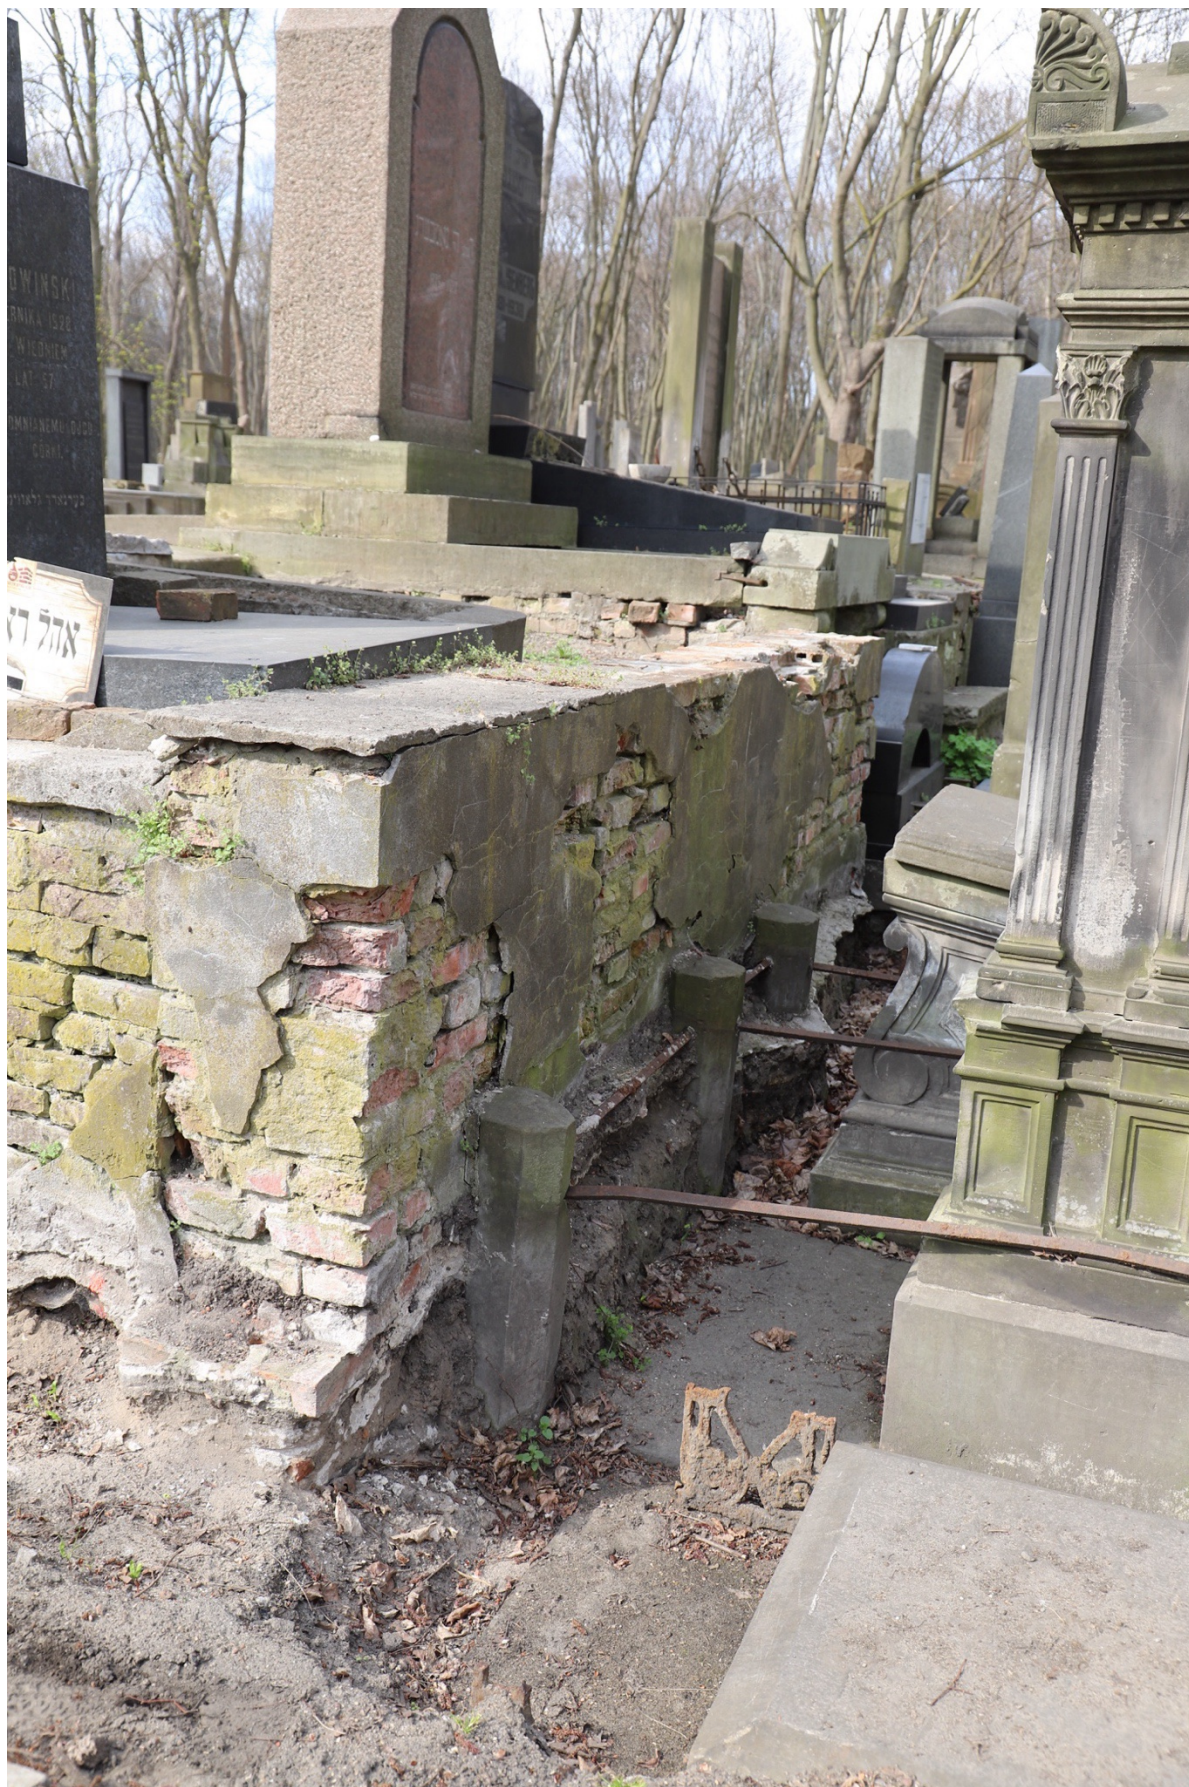
Foto. 124. Kwatera 31. Widok narożnika południowo-wschodniego.

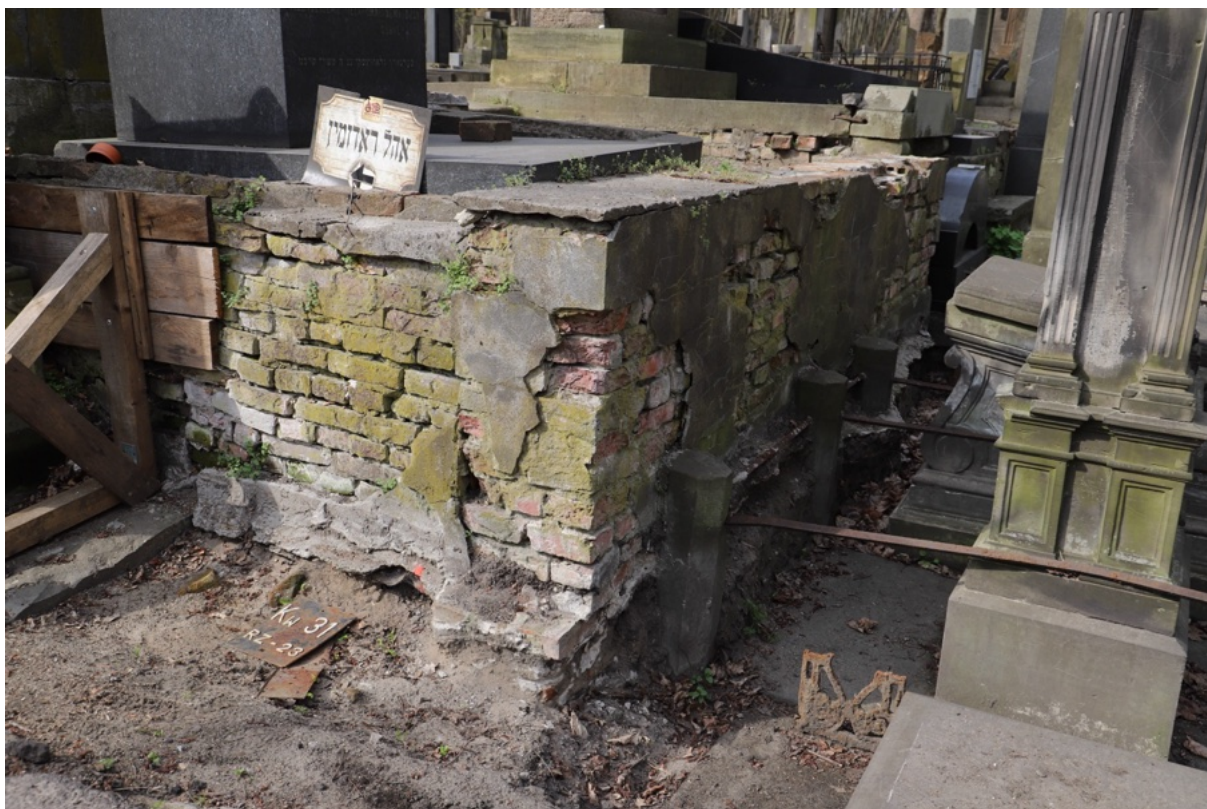
Foto. 126-127. Kwatera 31. Front muru wschodniego. Widoczne obudowywanie części składowych nagrobków oraz szczerunkowo zachowane cementowe tynki, których spodnie krawędzie sięgają różnych wysokości lica muru.

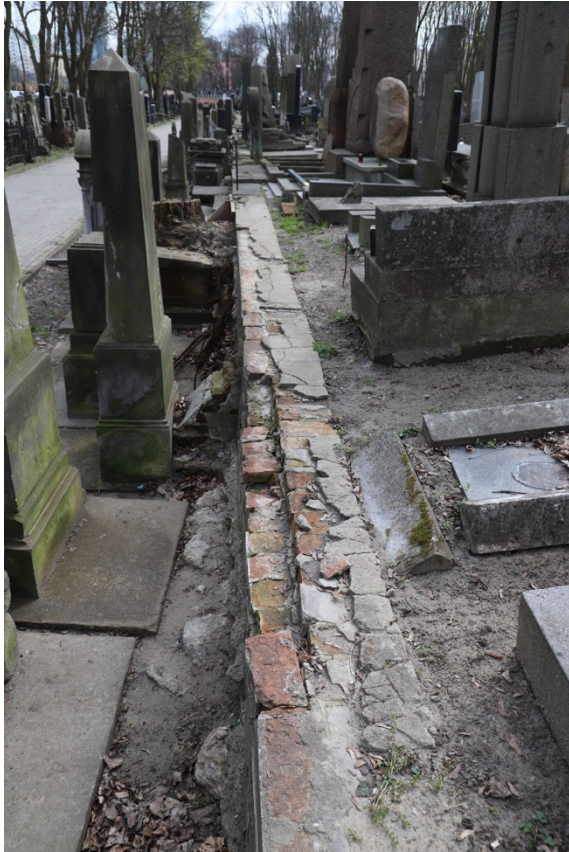
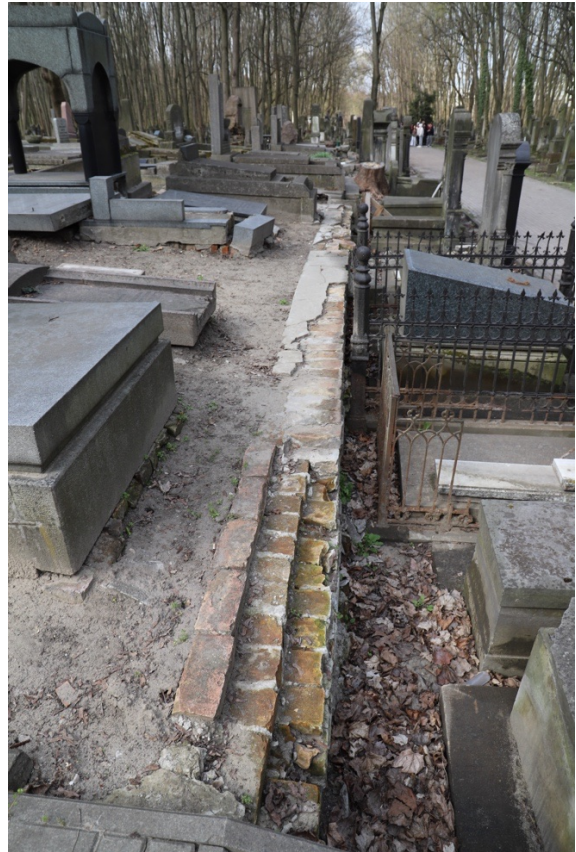
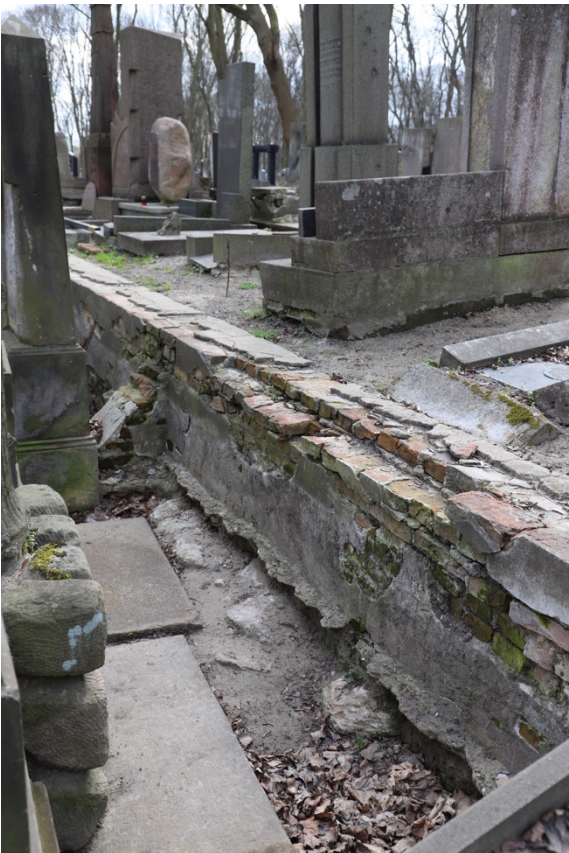
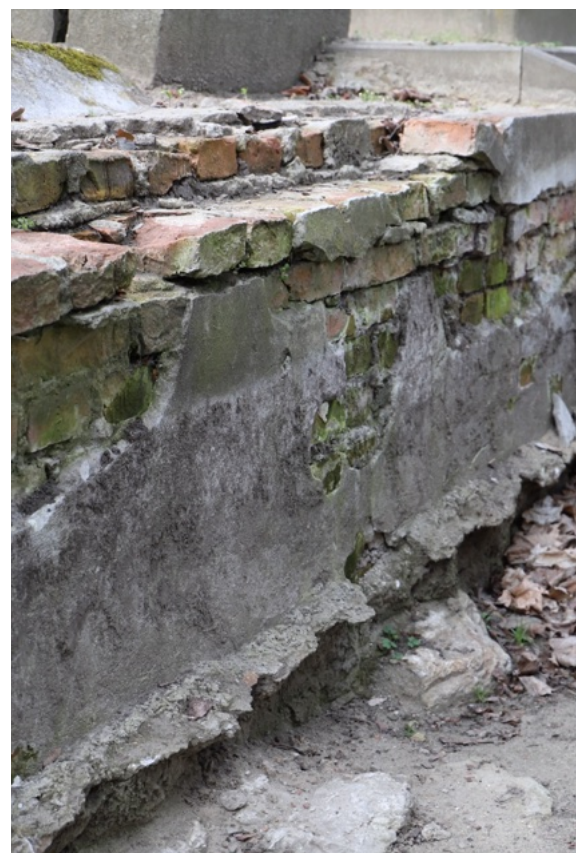
Foto. 132-135. Kwatera 31. Front muru wschodniego. Widoczne obudowywanie części składowych nagrobków oraz szczerunkowo zachowane cementowe zwieńczenie i tynki, których spodnie krawędzie sięgają różnych wysokości muru.

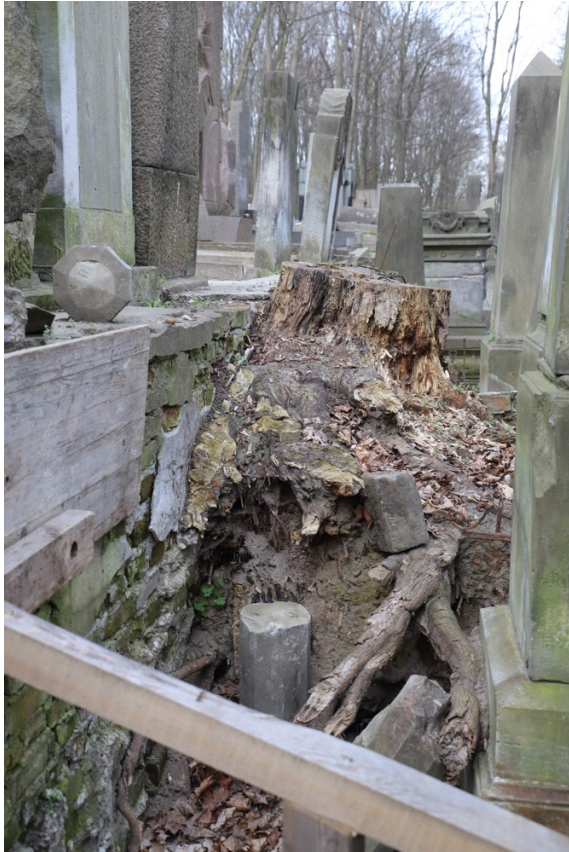
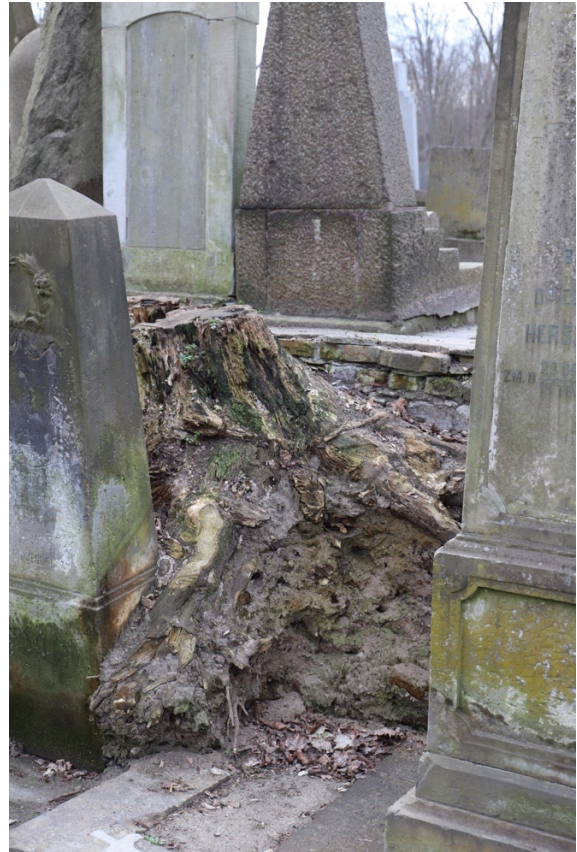
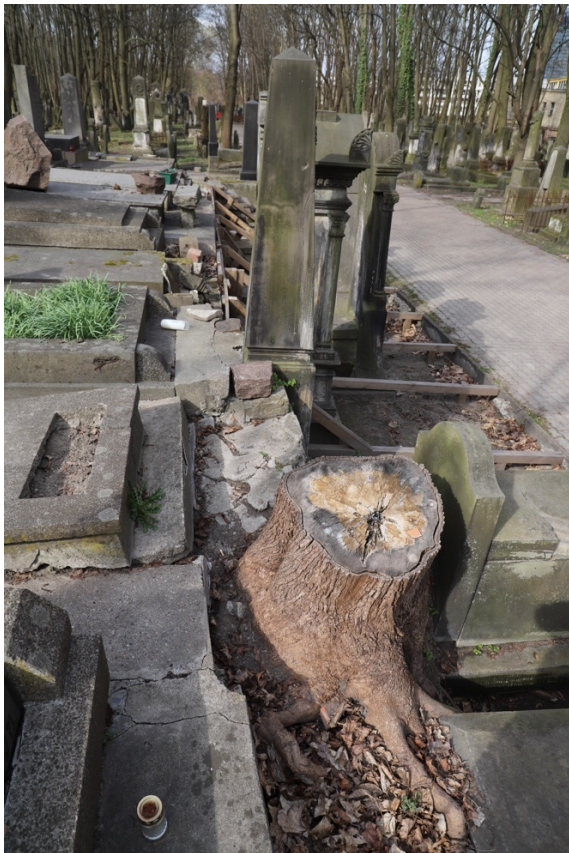
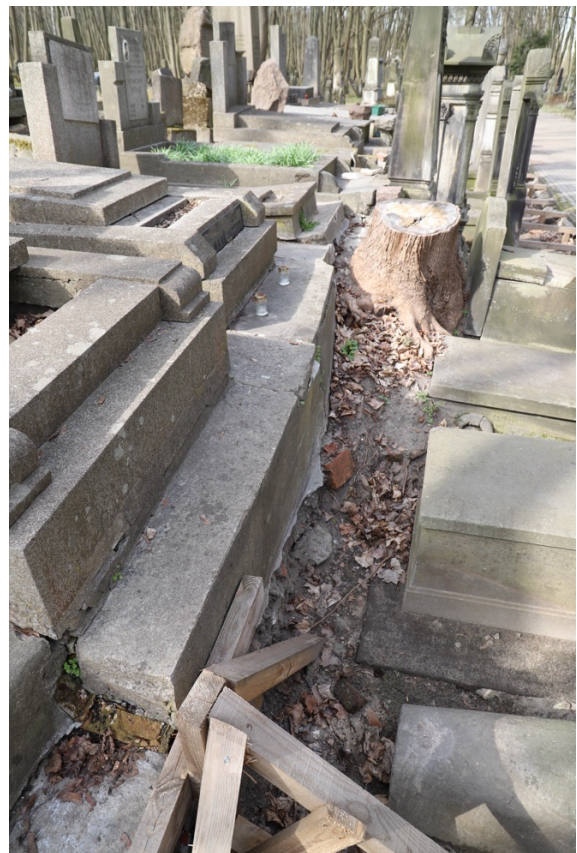
Foto. 136-139. Kwatera 31. Front muru wschodniego. Widoczne obudowywanie części składowych nagrobków oraz przebudowany fragment stopni prowadzących do nagrobka ustawionego na nasypie.

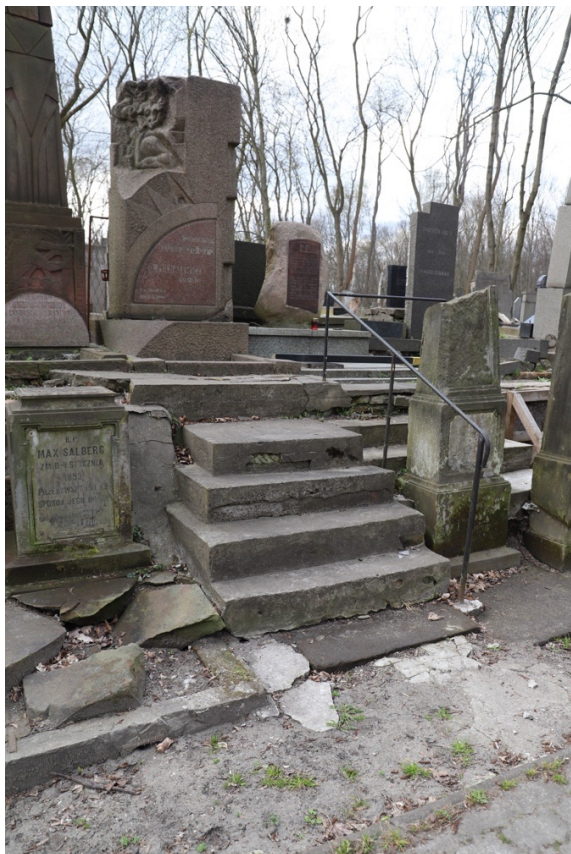
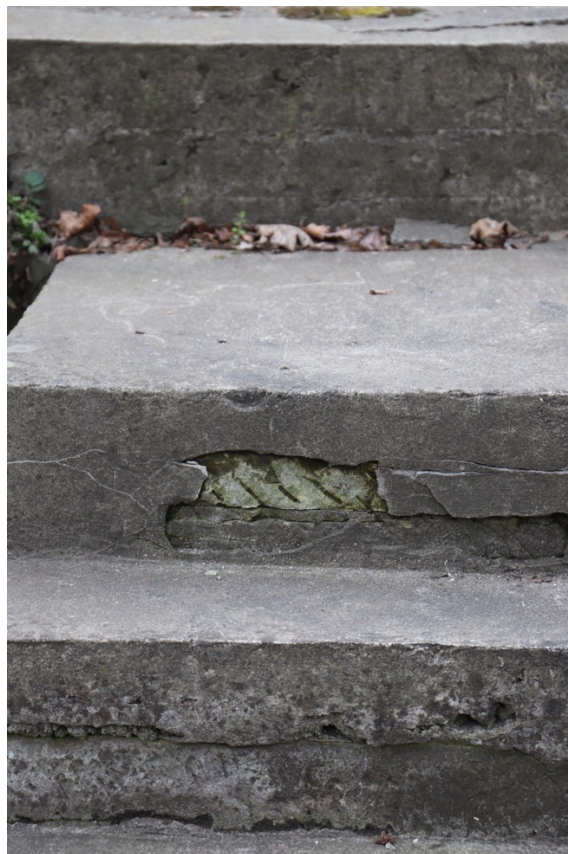
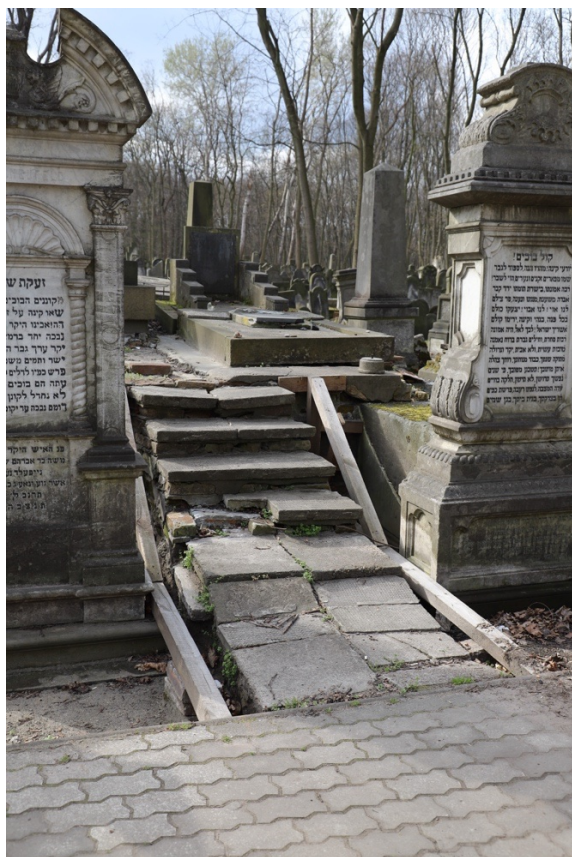
Foto. 140-143. Kwatera 31. Front muru wschodniego z odcinkami przerośniętymi korzeniami.

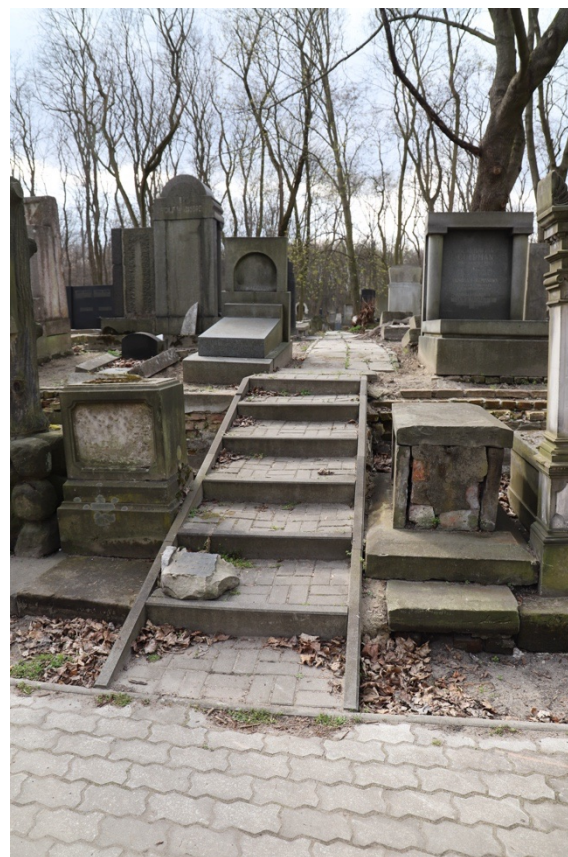
Foto. 144. Kwatera 31. Front muru wschodniego. Widoczne obudowywanie słupka ogrodzeniowego oraz rozwarstwienia tynków cementowych.

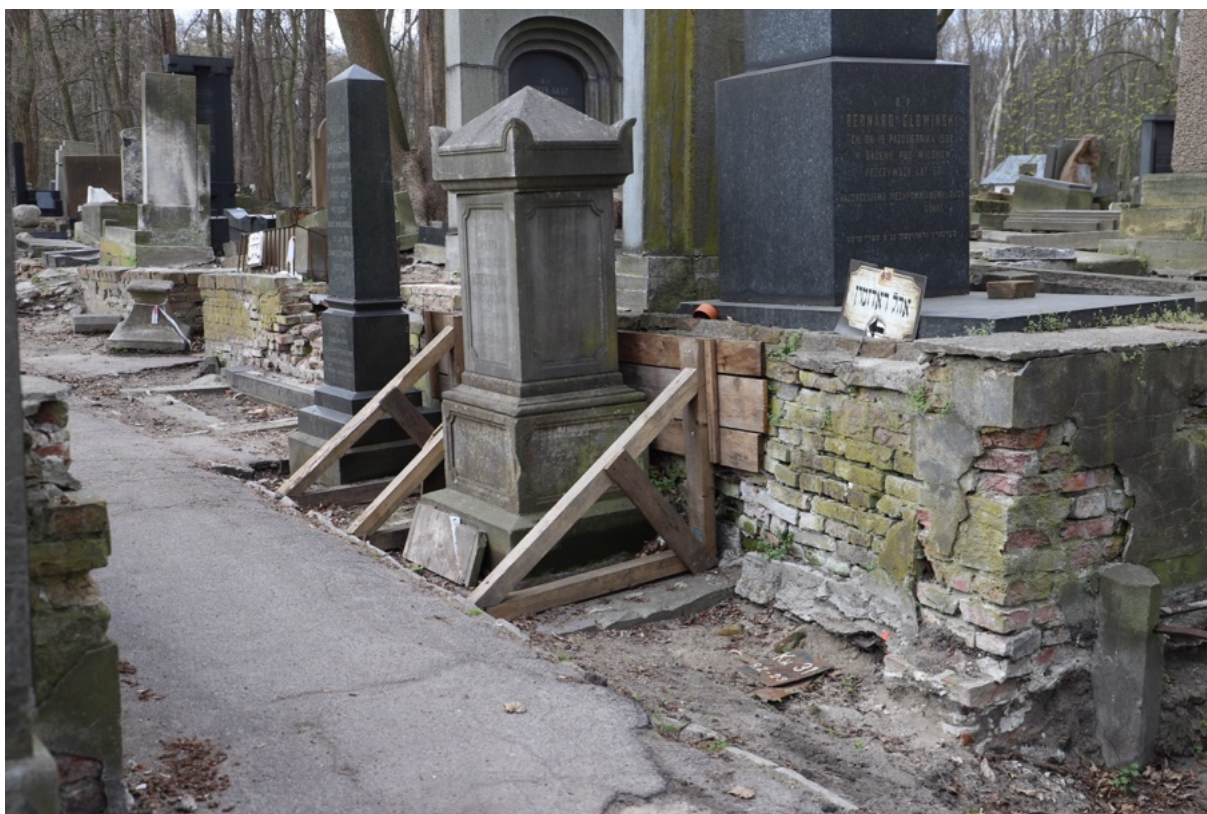
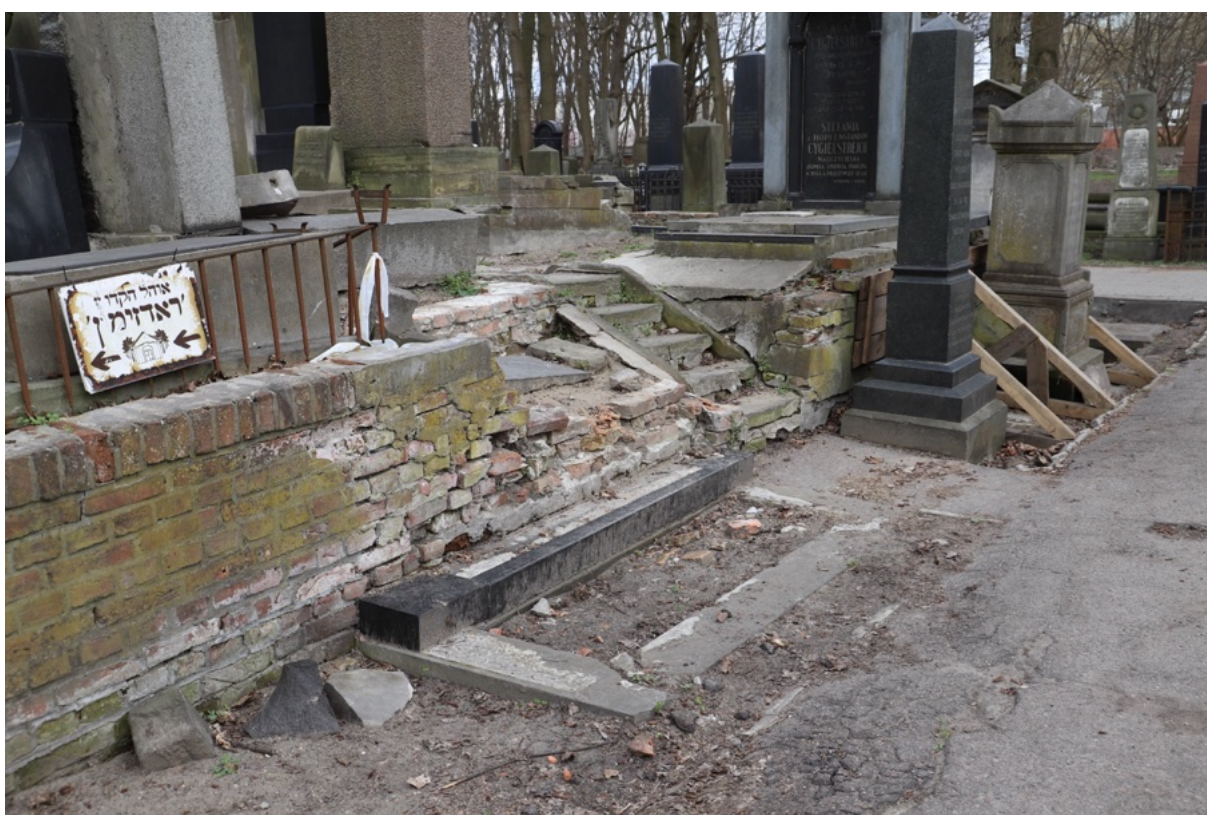
Foto. 145-148. Kwatera 31. Wtórnie dobudowane schody do ściany wschodniej.

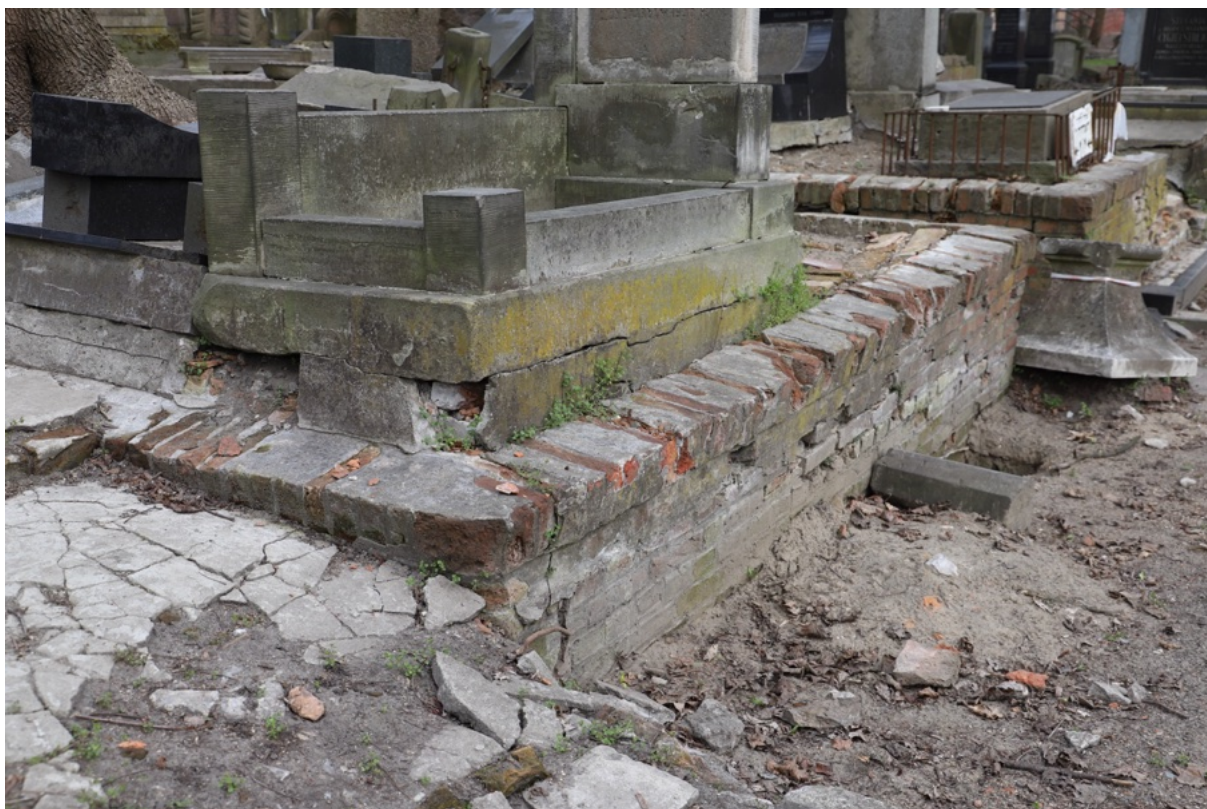
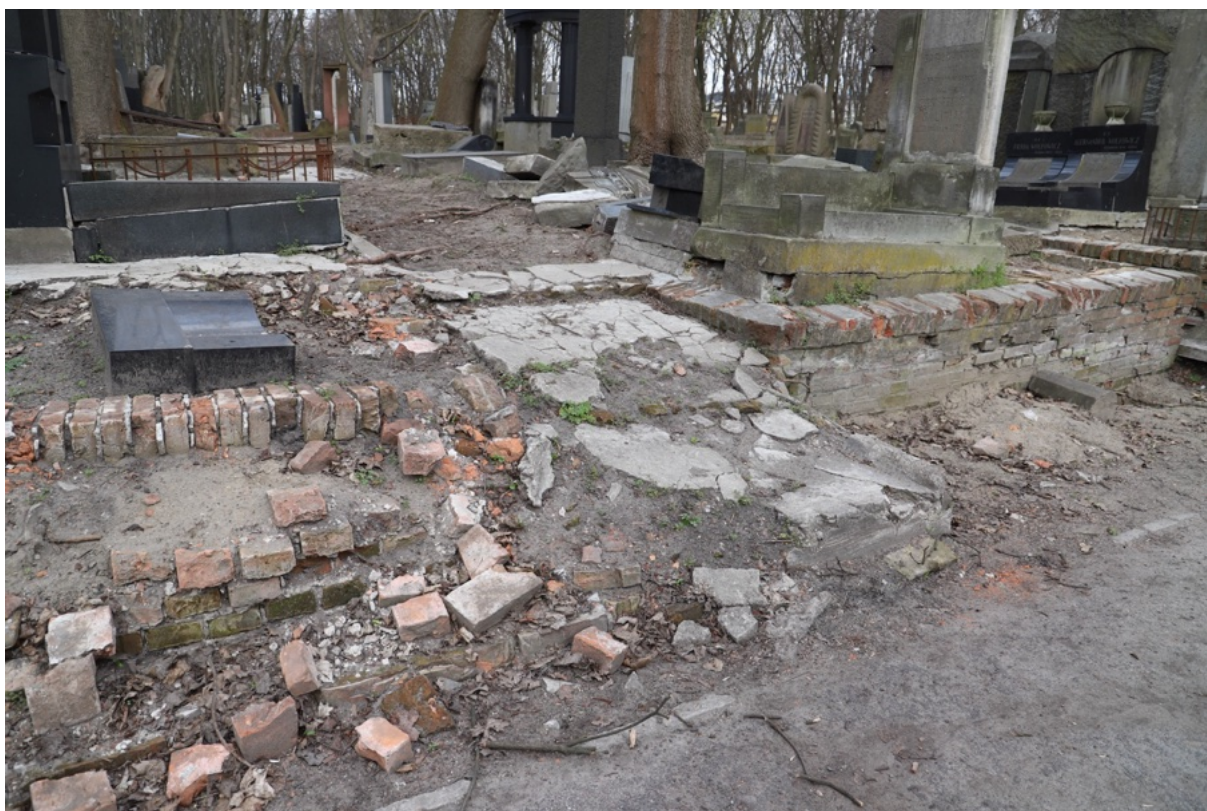
Foto. 151-154. Kwatera 31. Stan zachowania fragmentu ściany południowej nabudowanej na elementach nagrobków.

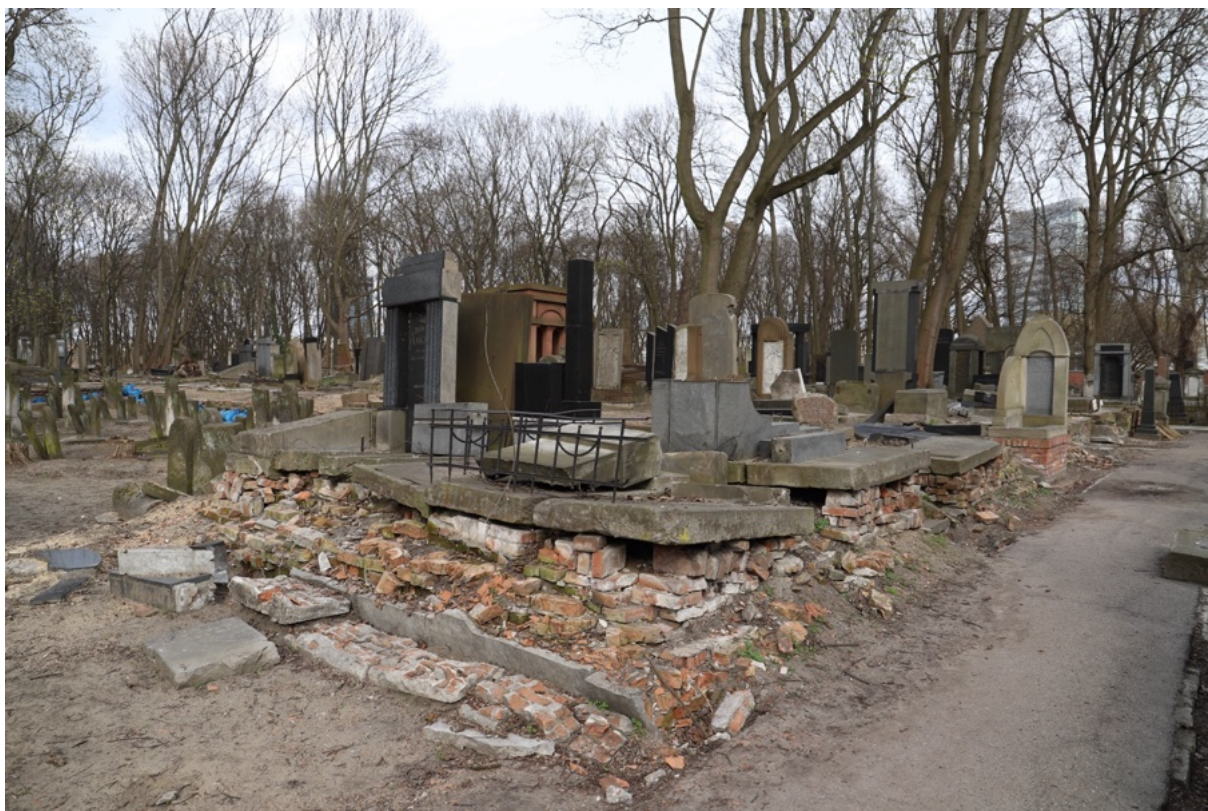
Foto. 159-160. Kwatera 31. Widok ogólny południowo-zachodniego narożnika oraz odspojonej cementowej wyprawy tynkarskiej.

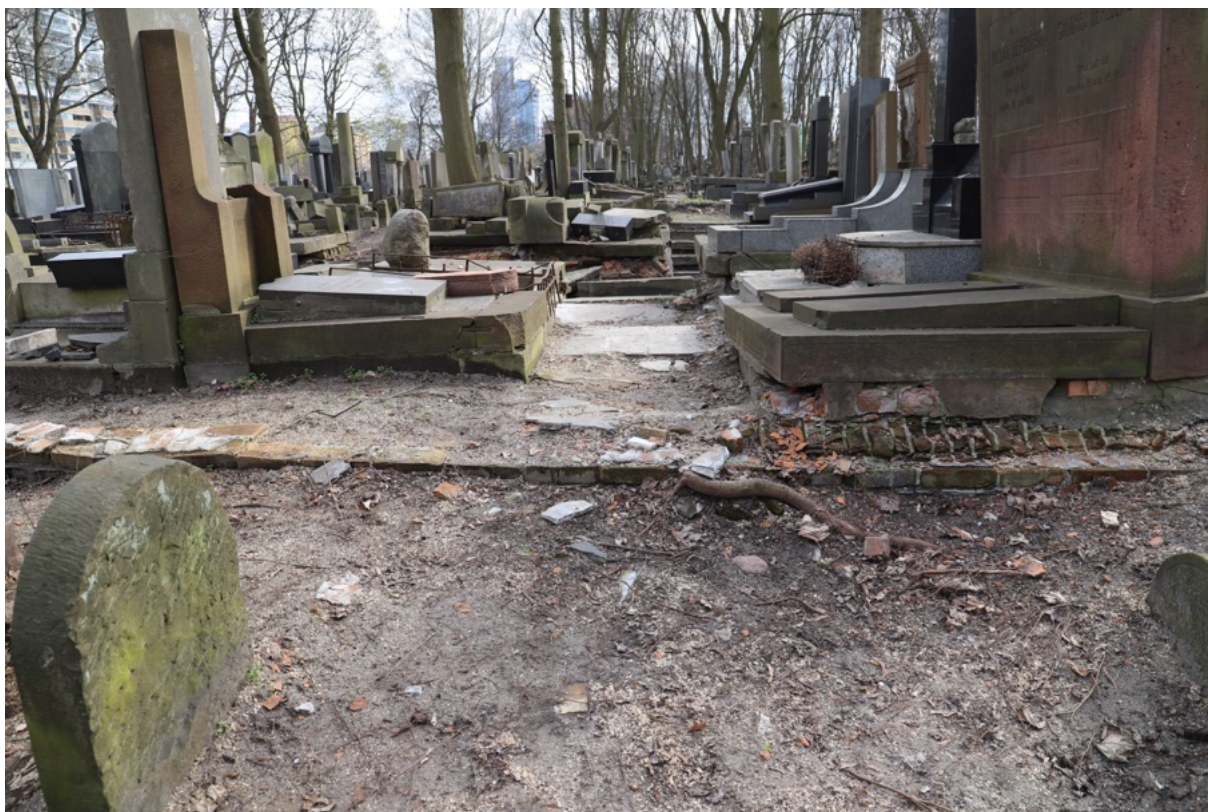
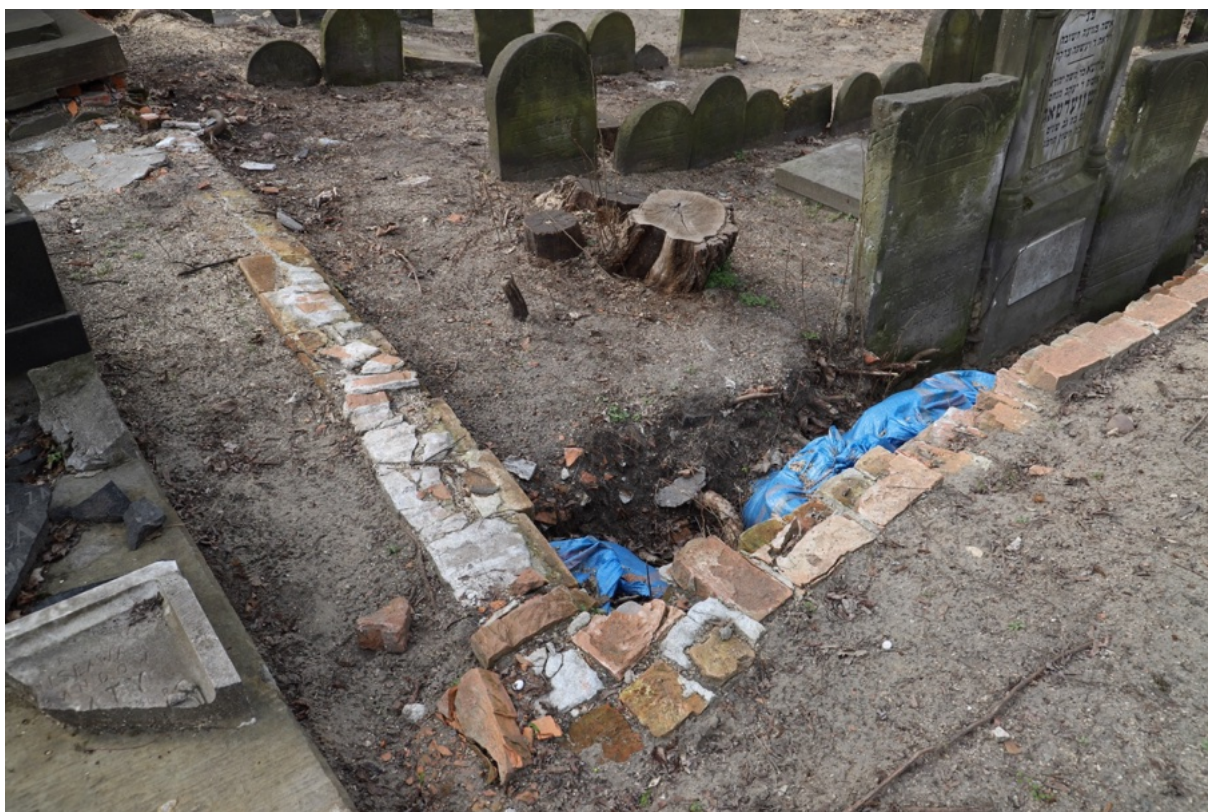
Foto. 163. Kwatera 31. Stan zachowania południowo-zachodniego narożnika. Widoczne katastrofalnie zdestruowane cegły tworzące mur oporowy.

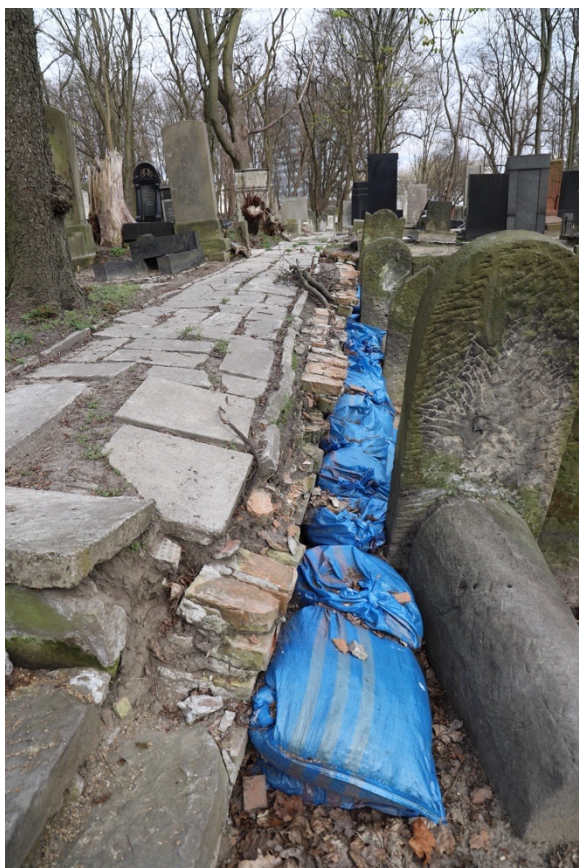
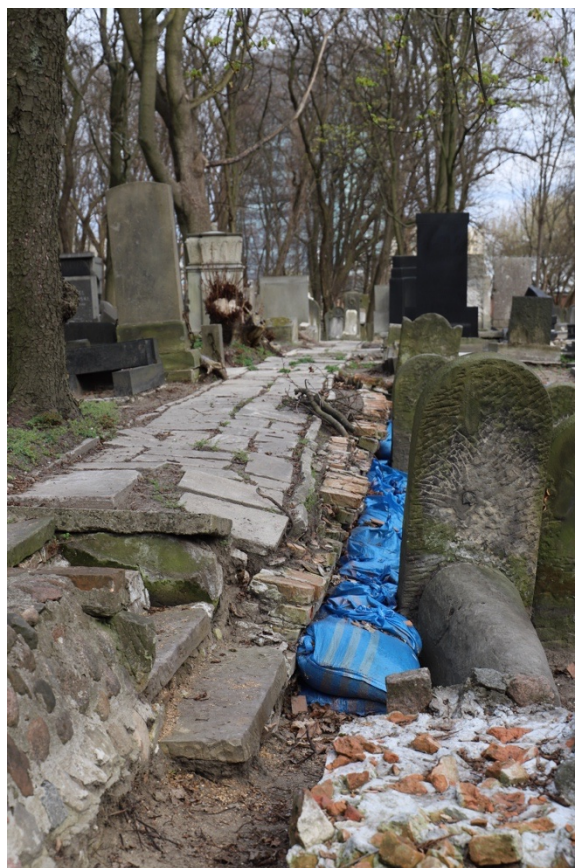
*Foto. 170. Kwarta 31. Widok ogólny odkształconych fragmentu ściany zachodniej i południowo-zachodniego narożnika prowizorycznie zabezpieczonych przed powaleniem.*

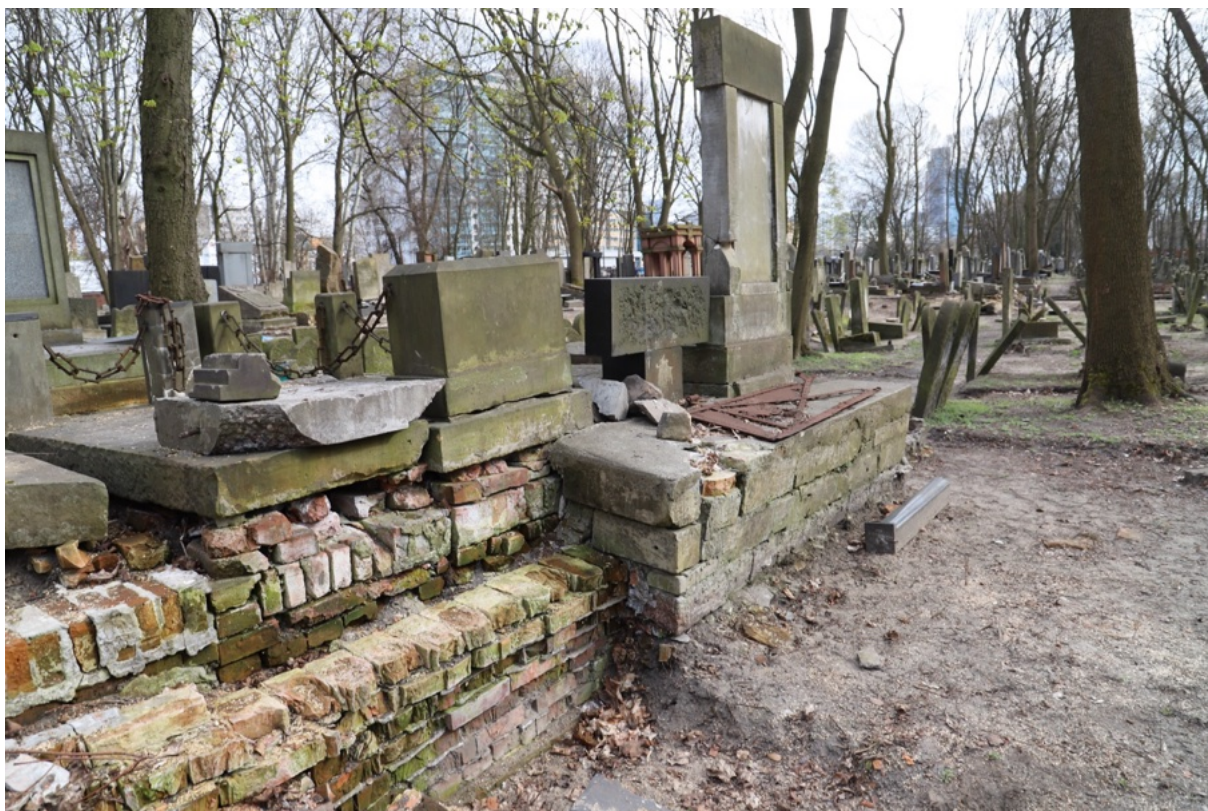
Foto. 110-173. Kwatera 31. Widok ogólny fragmentu ściany południowej z odspojoną masywną obudową nagrobka.

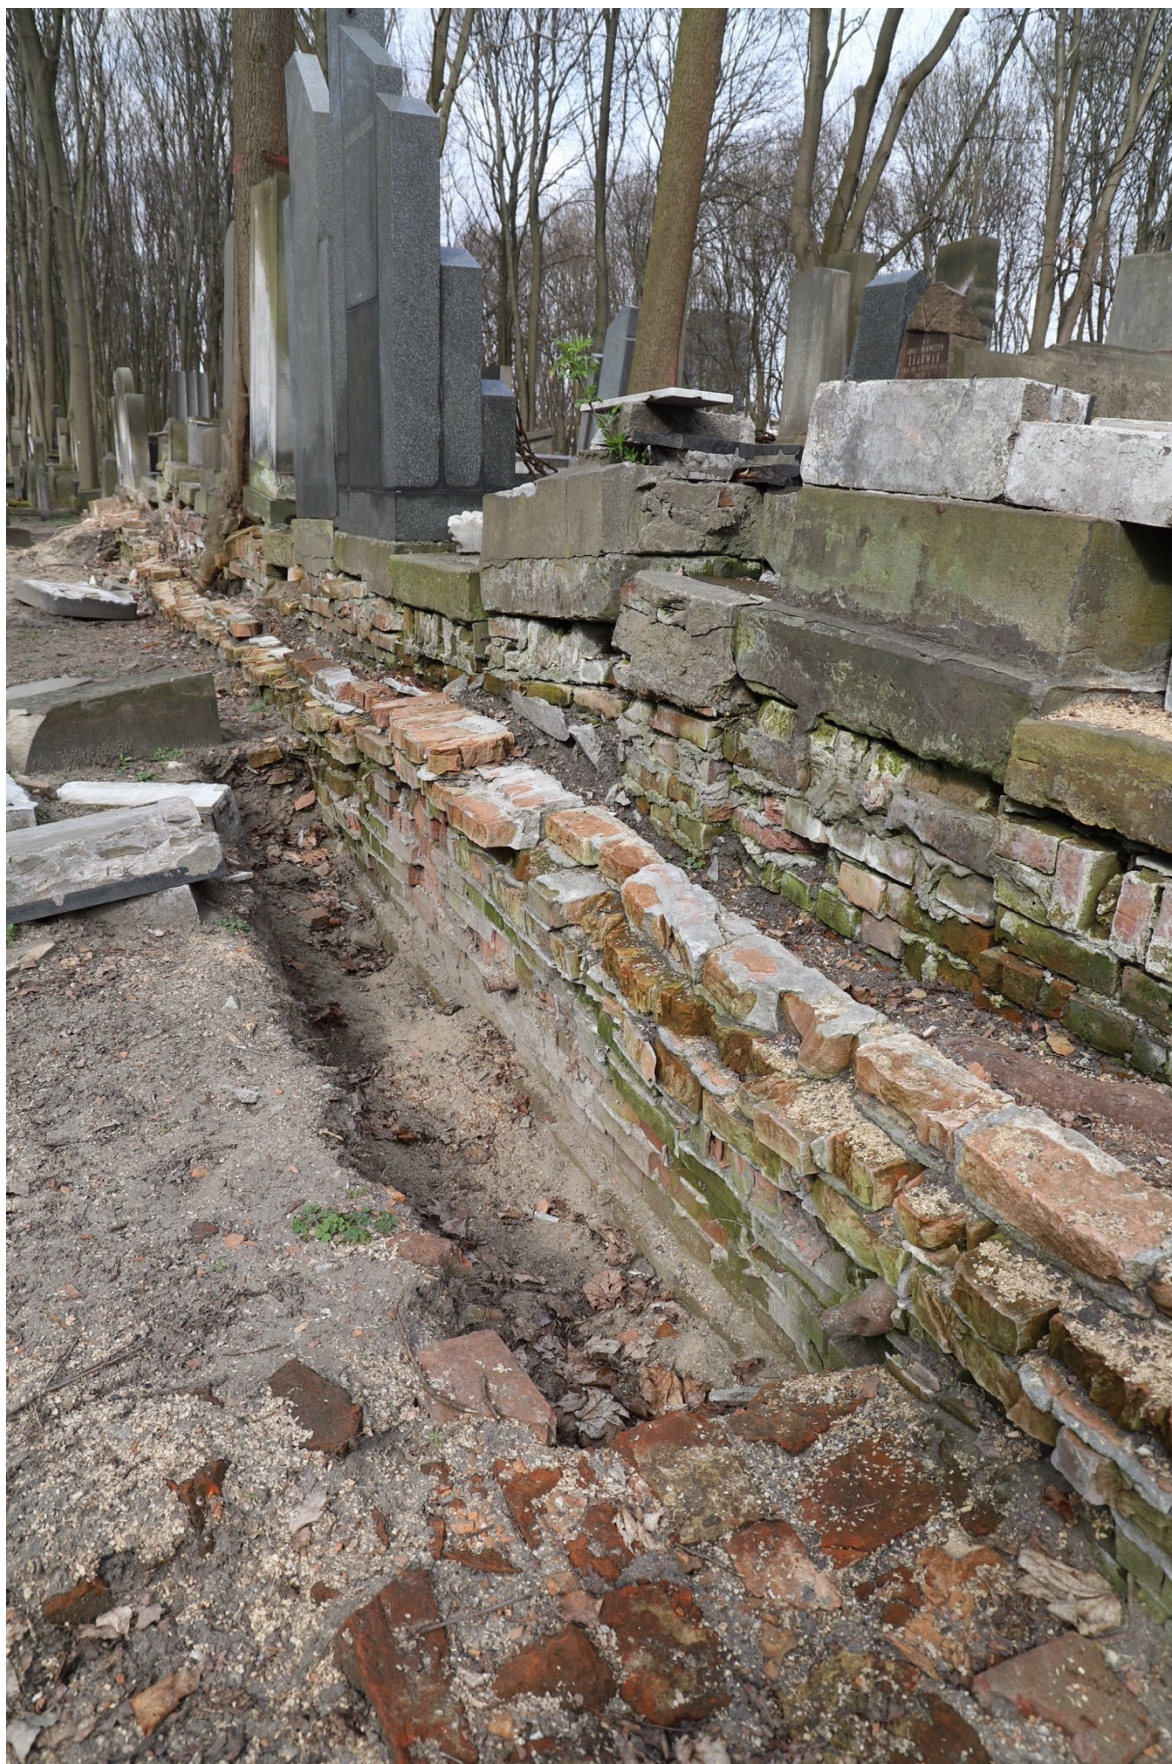
Foto. 176-177. Kwatera 31. Widok ogólny fragmentu ściany zachodniej z powalonymi nastawami nagrobków ustawionych na nasypie.

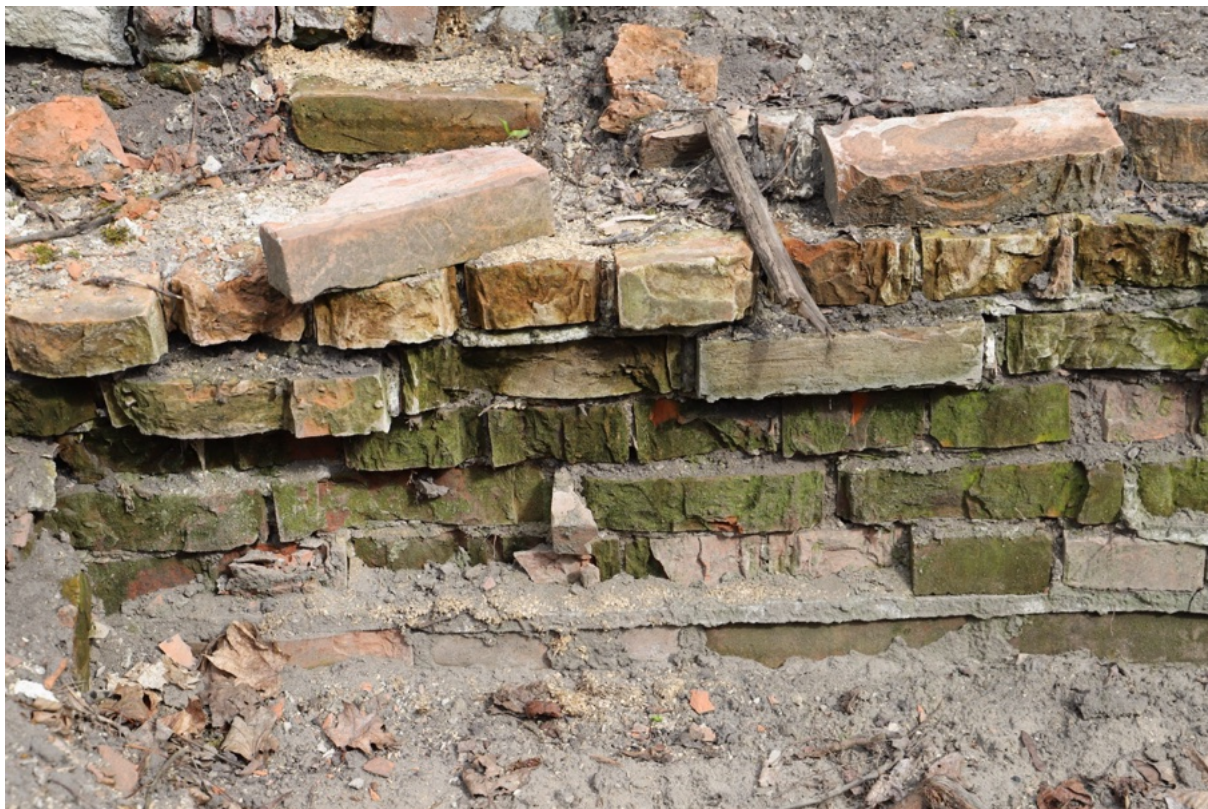
Foto. 179-180. Kwatera 31. Detal fragmentu ściany zachodniej z widocznym stopniem zniszczenia cegieł.
