## 7. DOKUMENTACJA FOTOGRAFICZNA

## KWATERA 19

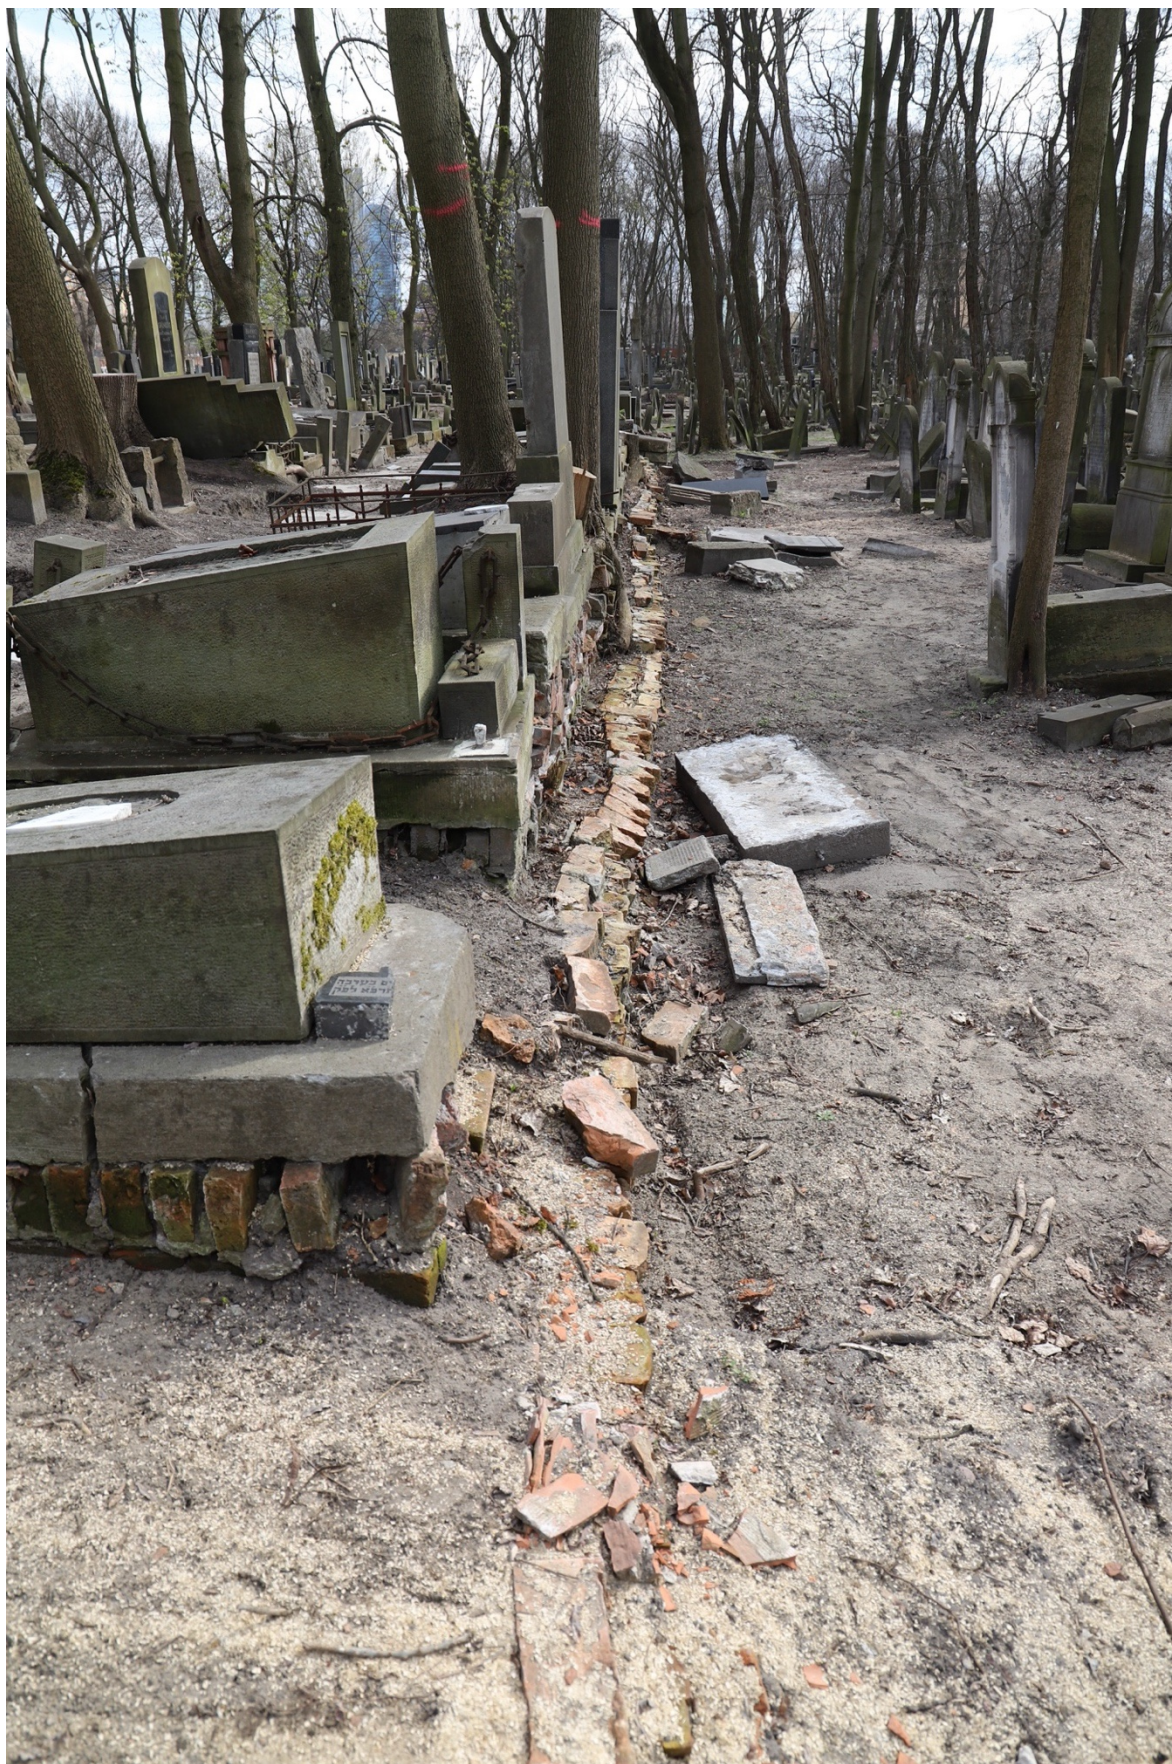
Foto. 181. Kwatera 31. Widok ogólny muru zachodniego zachodniej od strony północnej.

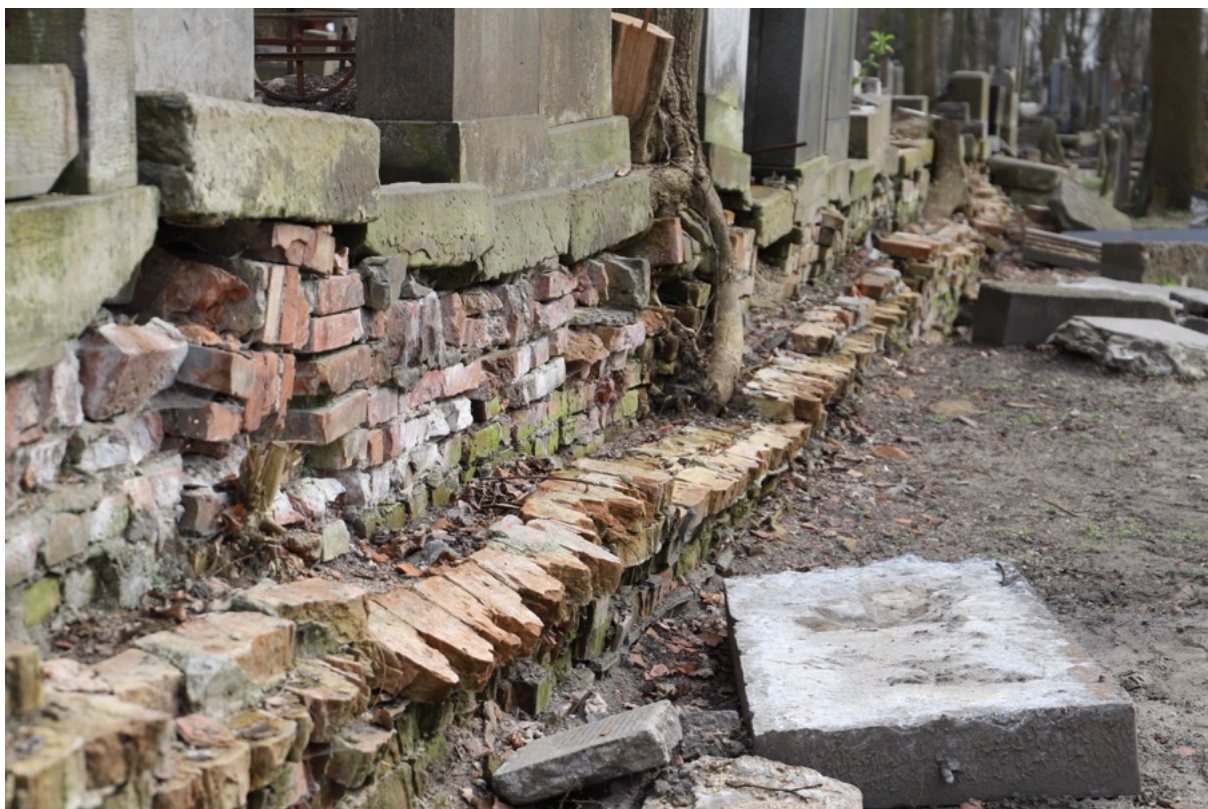
Foto. 182-183. Kwatera 31. Widok ogólny fragmentów muru ściany zachodniej.

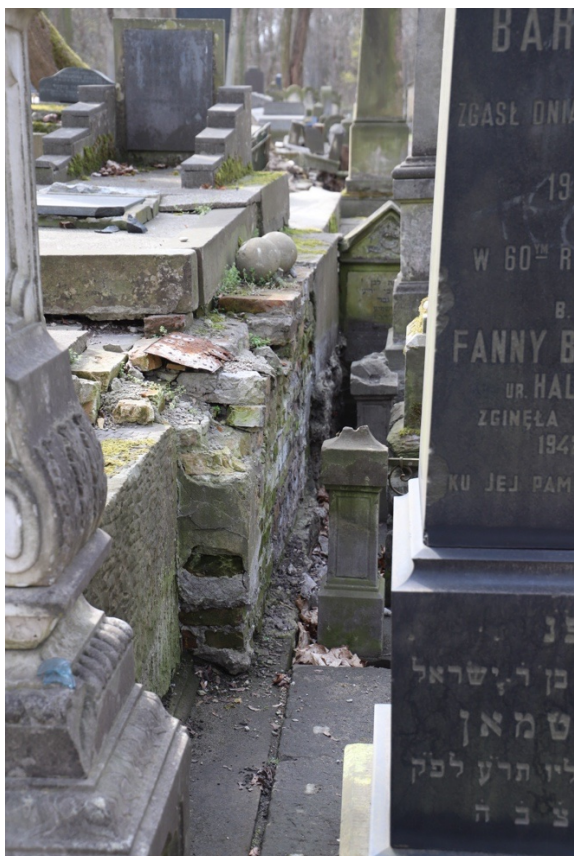
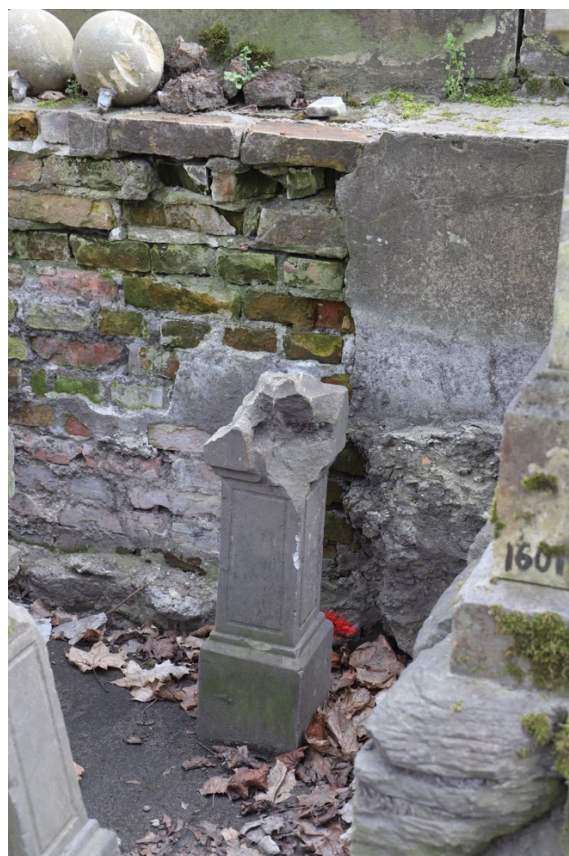
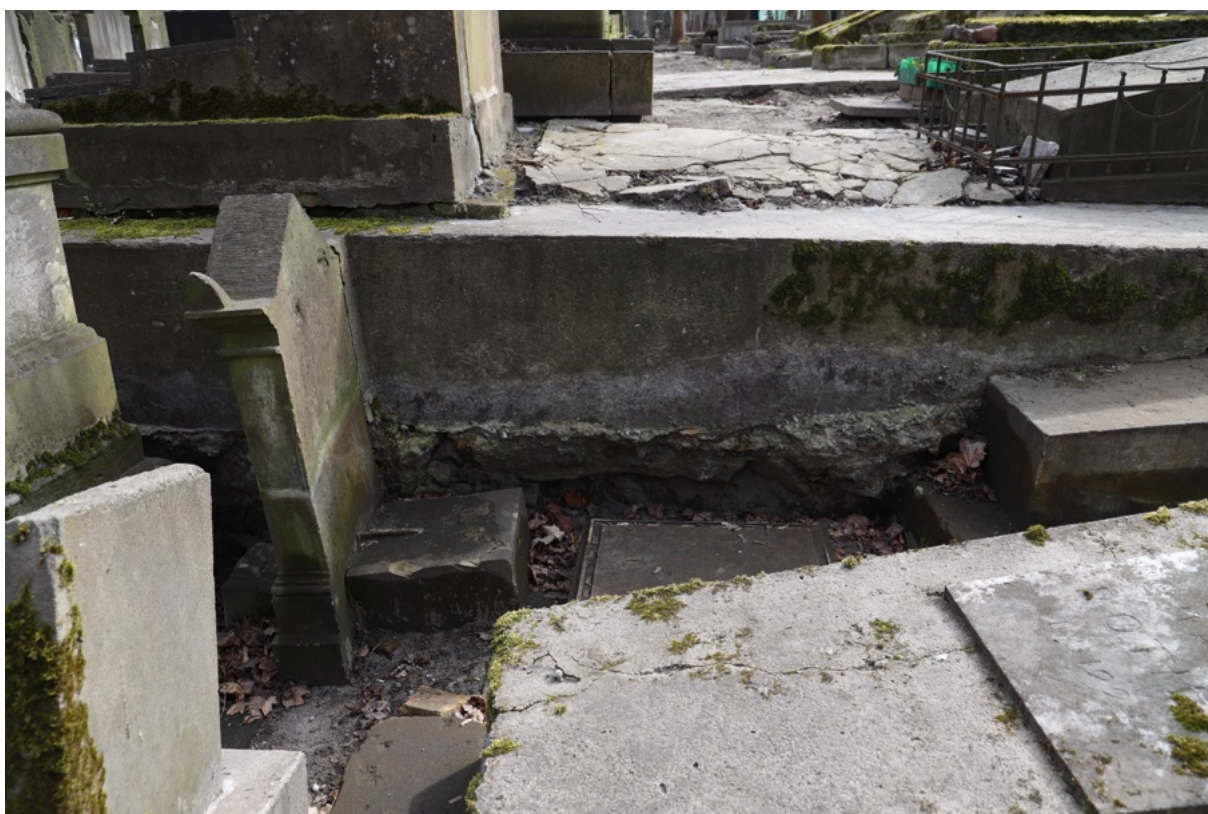
Foto. 186-188. Kwatera 31. Widok ogólny fragmentów muru ściany północnej.

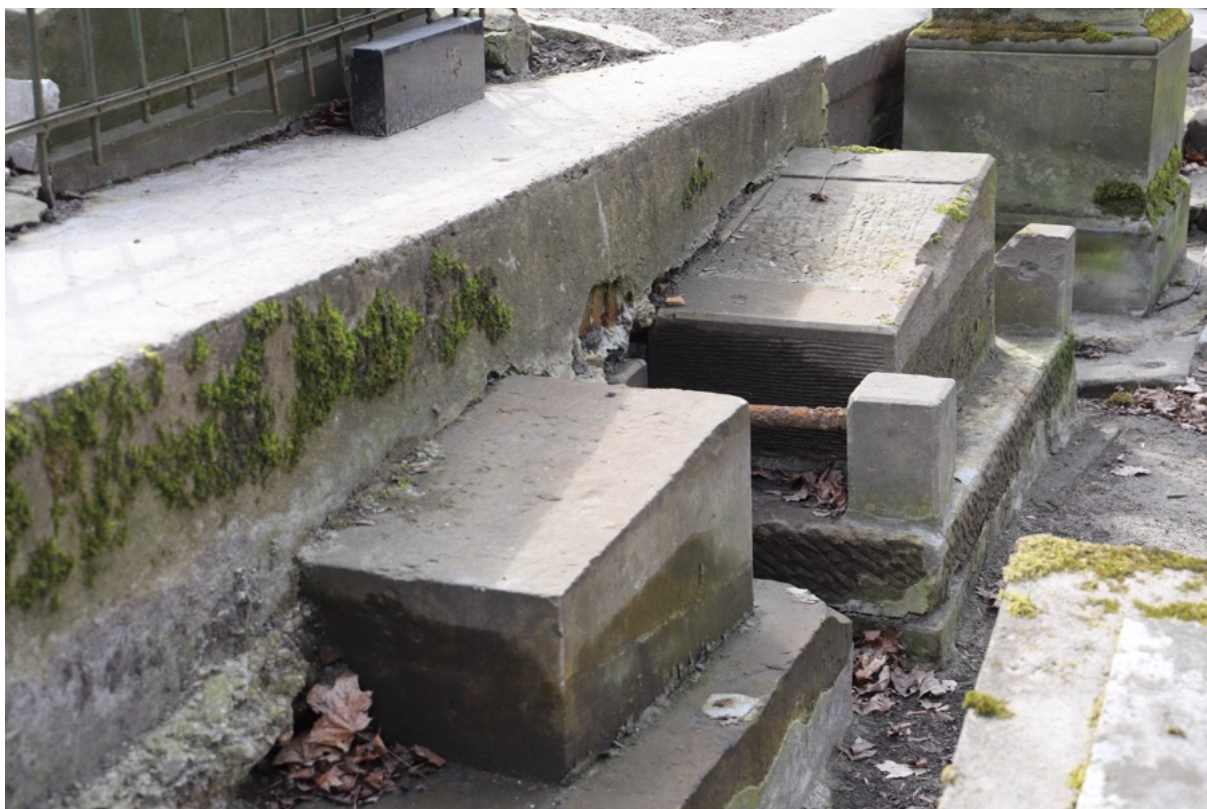
*Foto. 189-190. Kwatera 31. Widok ogólny ściany północnej z zachowaną cementową wyprawą tynkarską nieregularnie zaciągniętą na górne płaszczyzny nagrobków.*

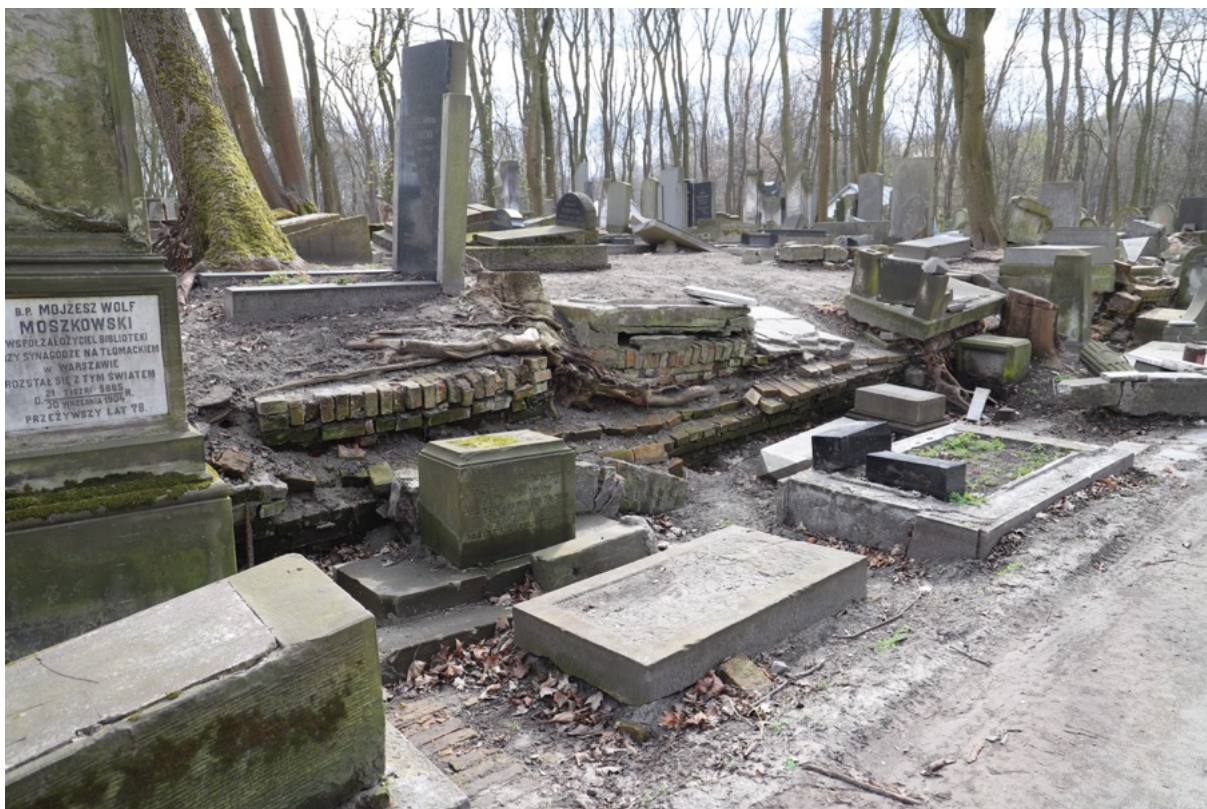
Foto. 191-192. Kwatera 31. Widok ogólny fragmentu muru ściany północnej.

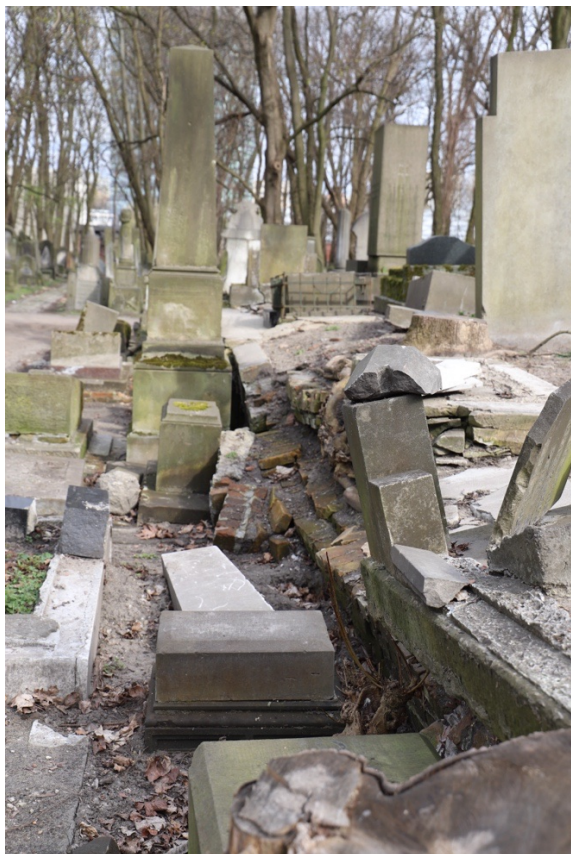
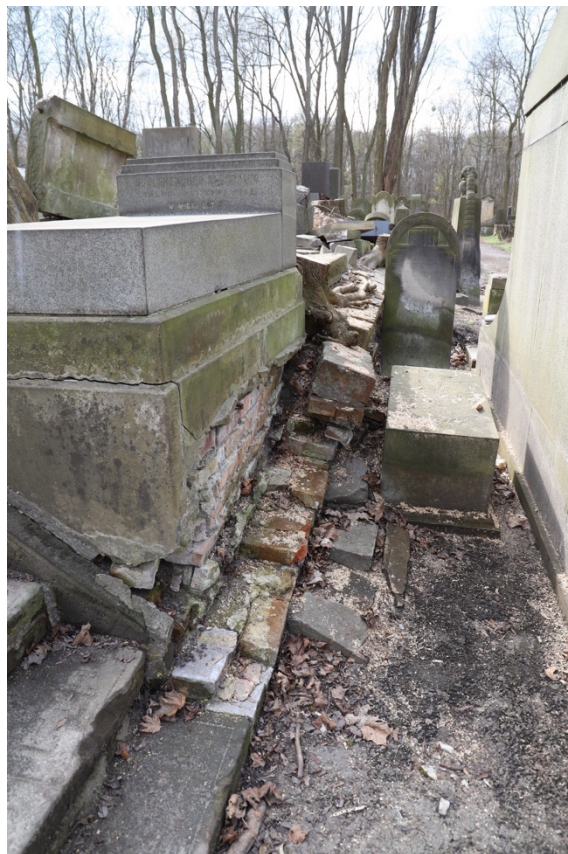
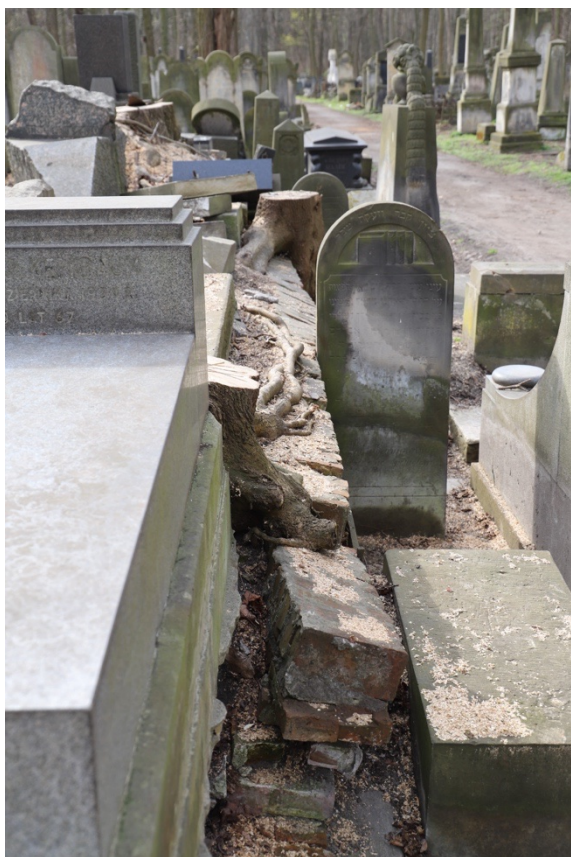
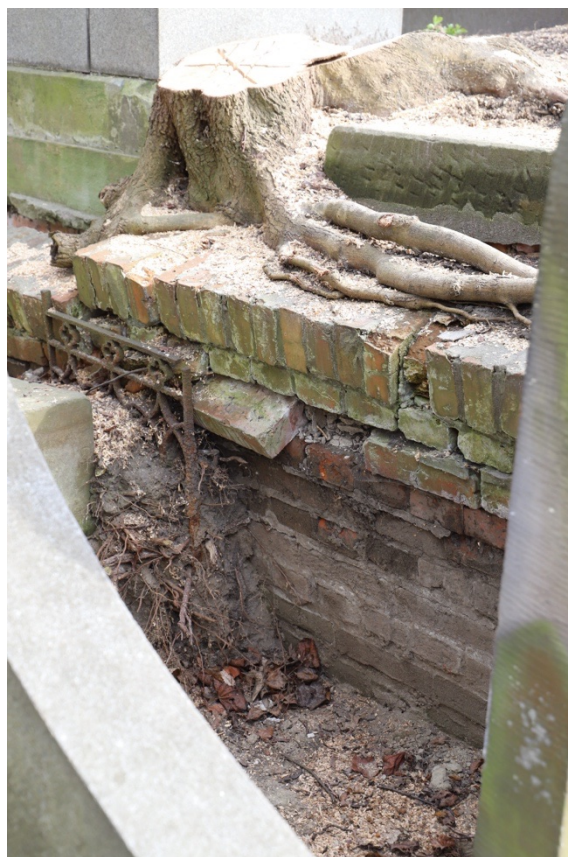
Foto. 193-196. Kwatera 31. Stan zachowania fragmentów ściany północnej.

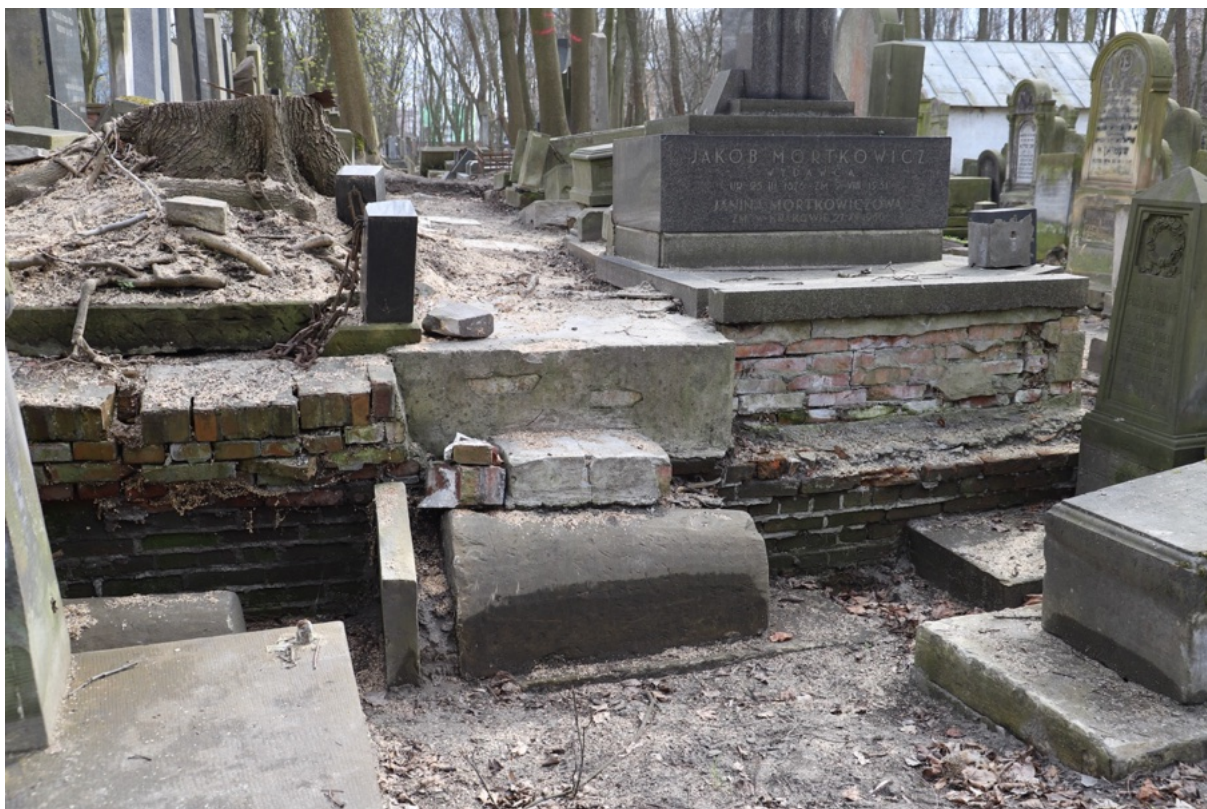
Foto. 197-198. Kwatera 31. Stan zachowania fragmentów muru ściany północnej.

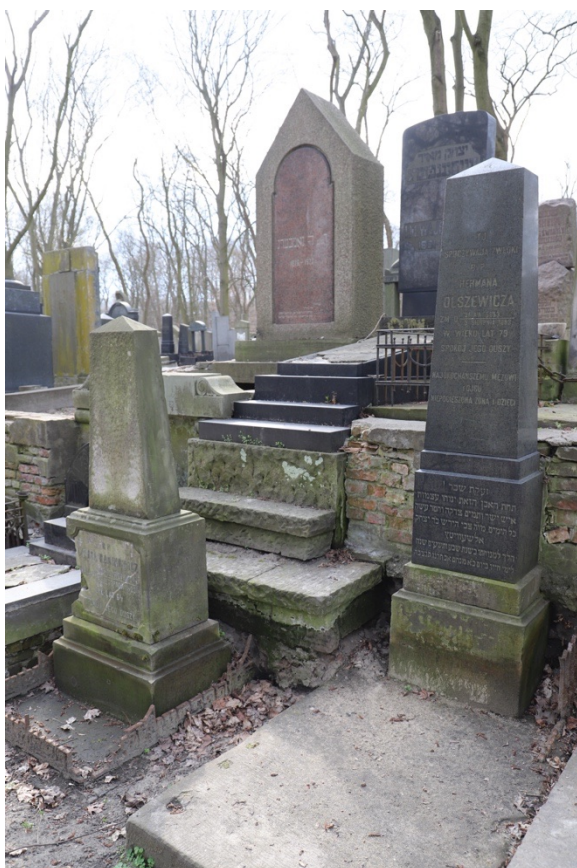
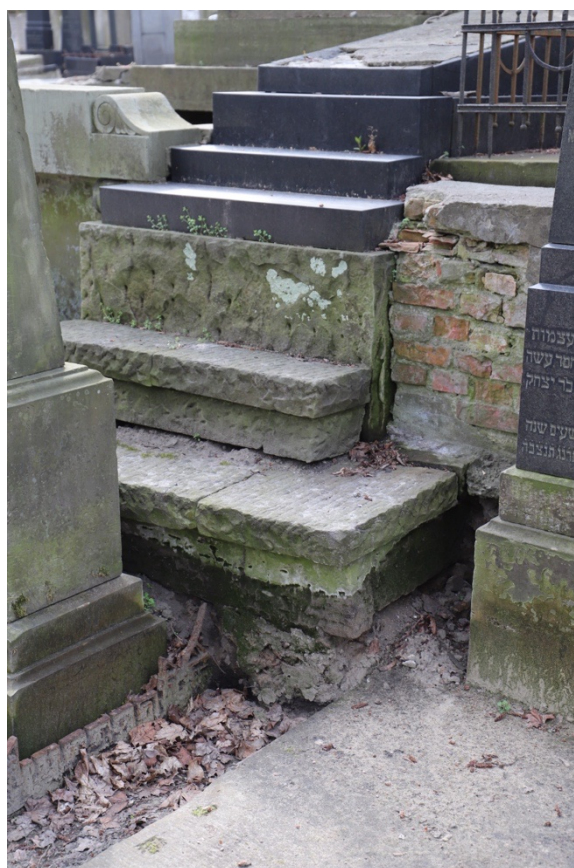
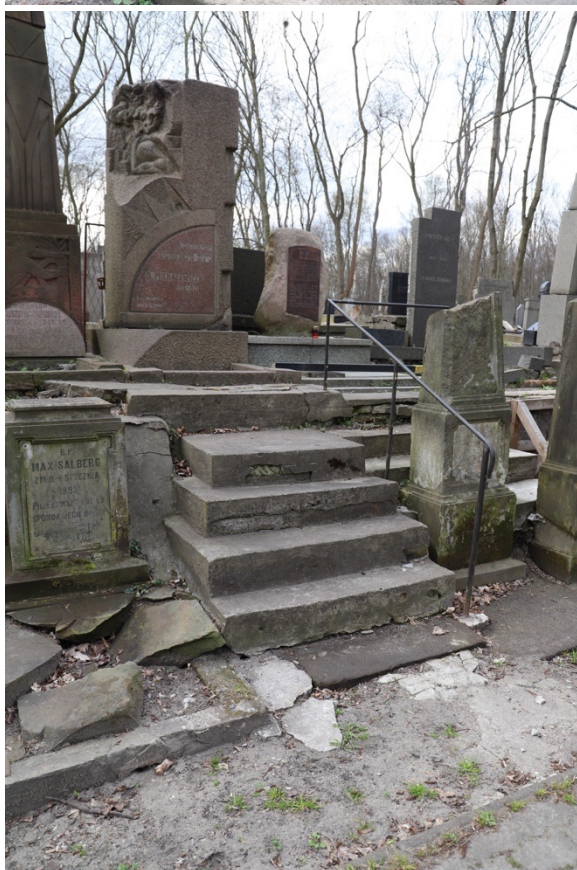
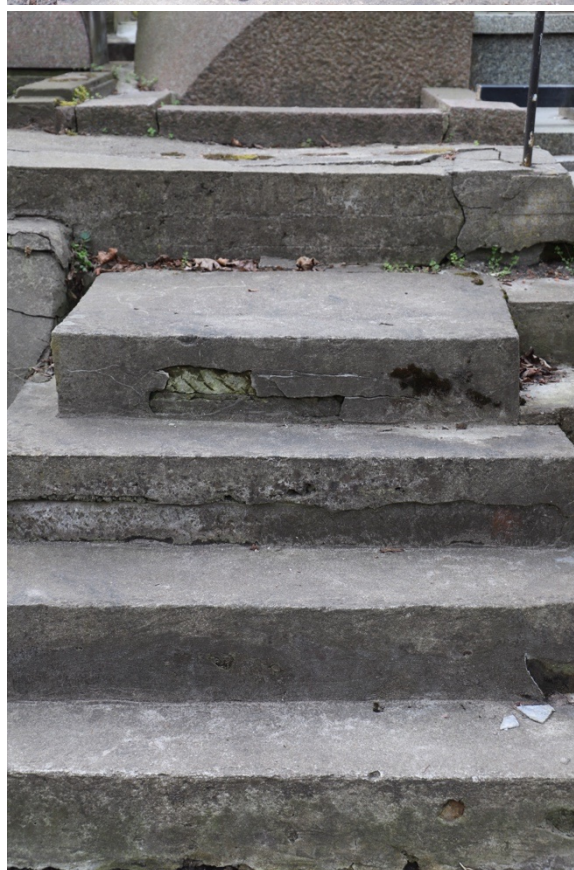
Foto. 200-203. Kwatera 31, ściana wschodnia. Wtórnie dobudowane schody.

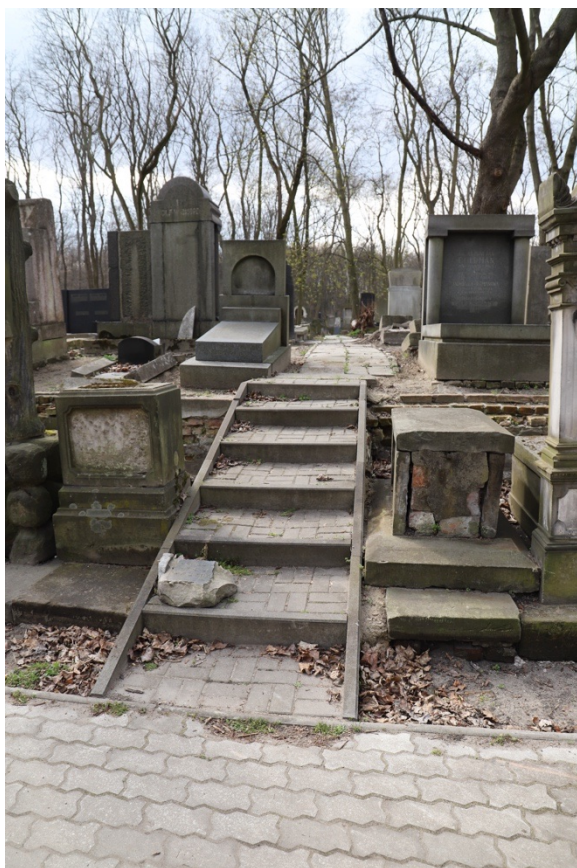
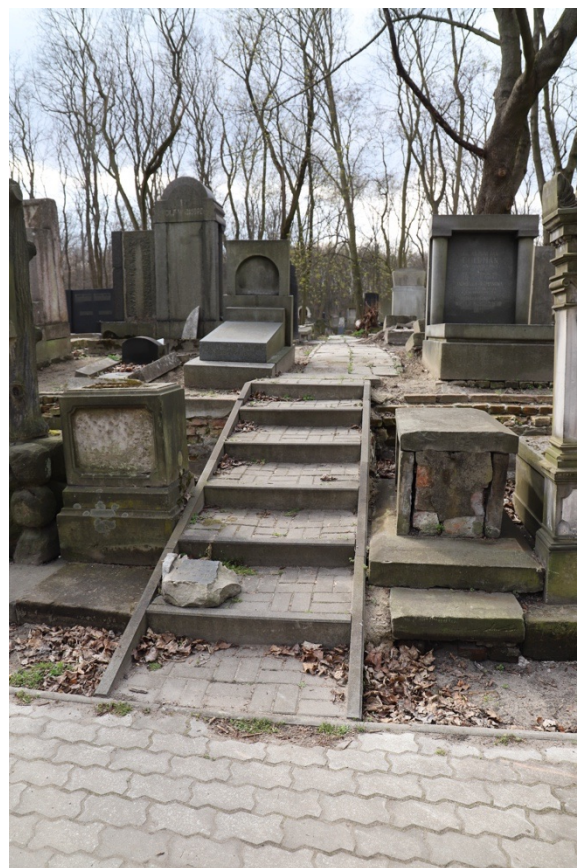
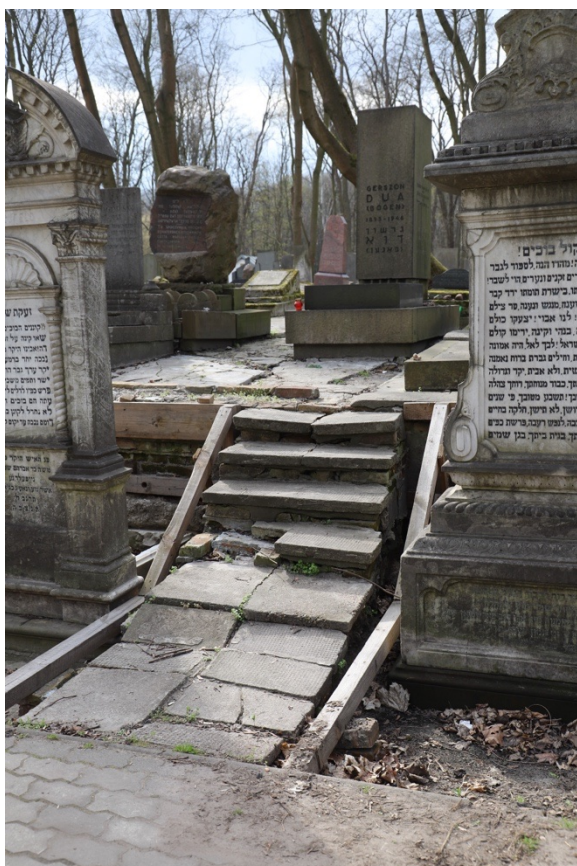
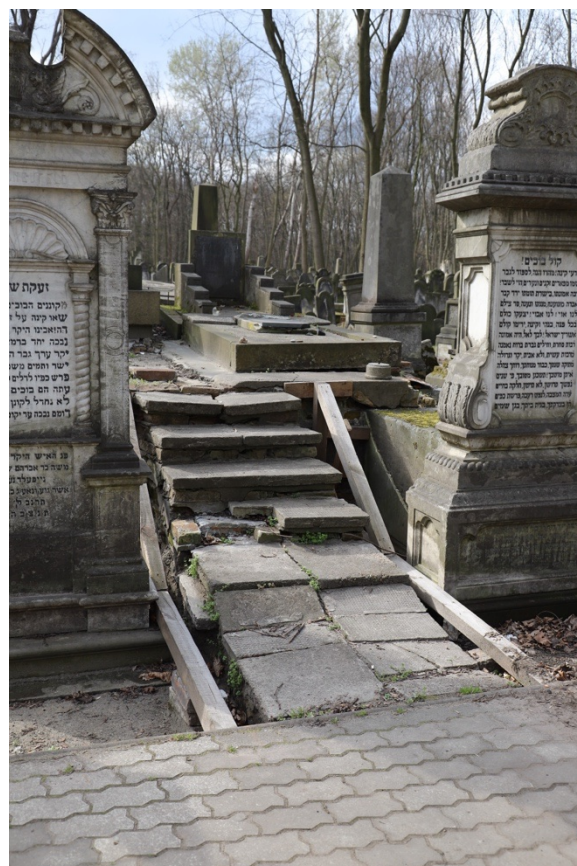
Foto. 204-207. Kwatera 31, ściana wschodnia. Wtórnie dobudowane schody.

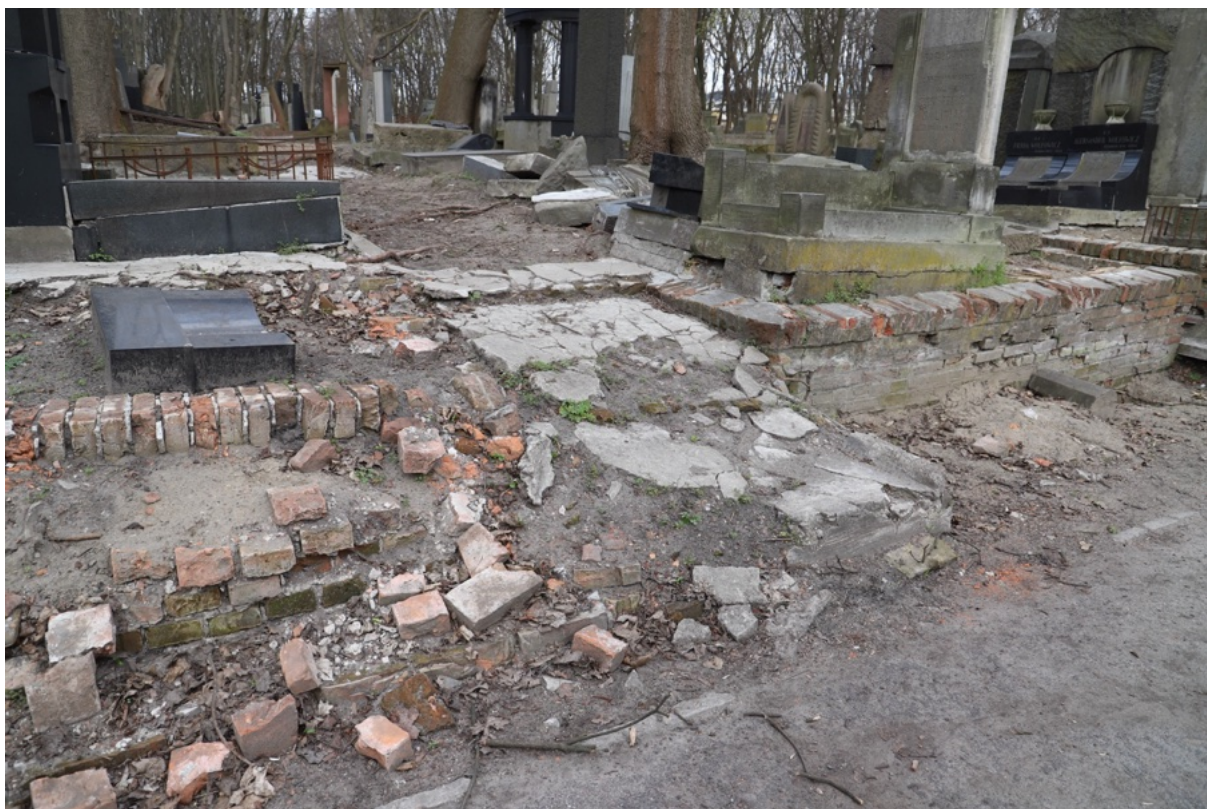
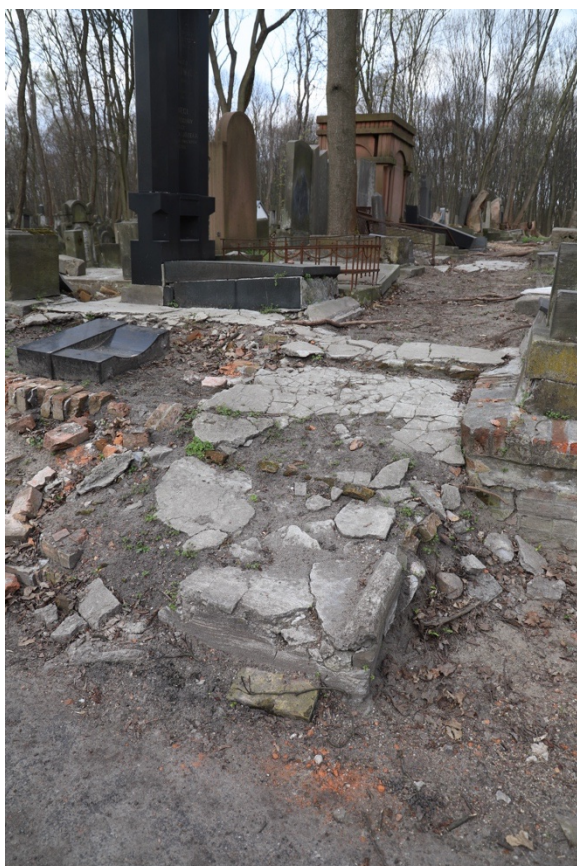
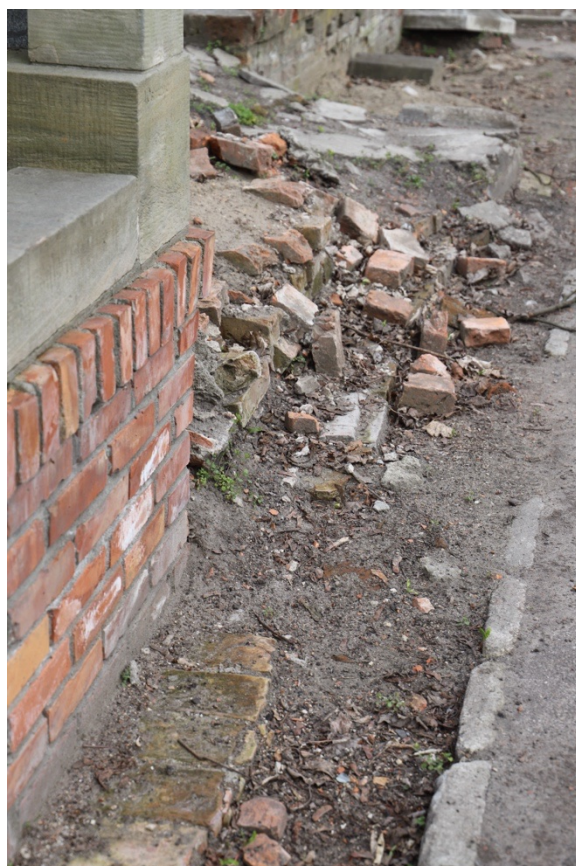
*Foto. 223-225. Kwatera 31. Schody/ podejście terenowe ściany południowej.*

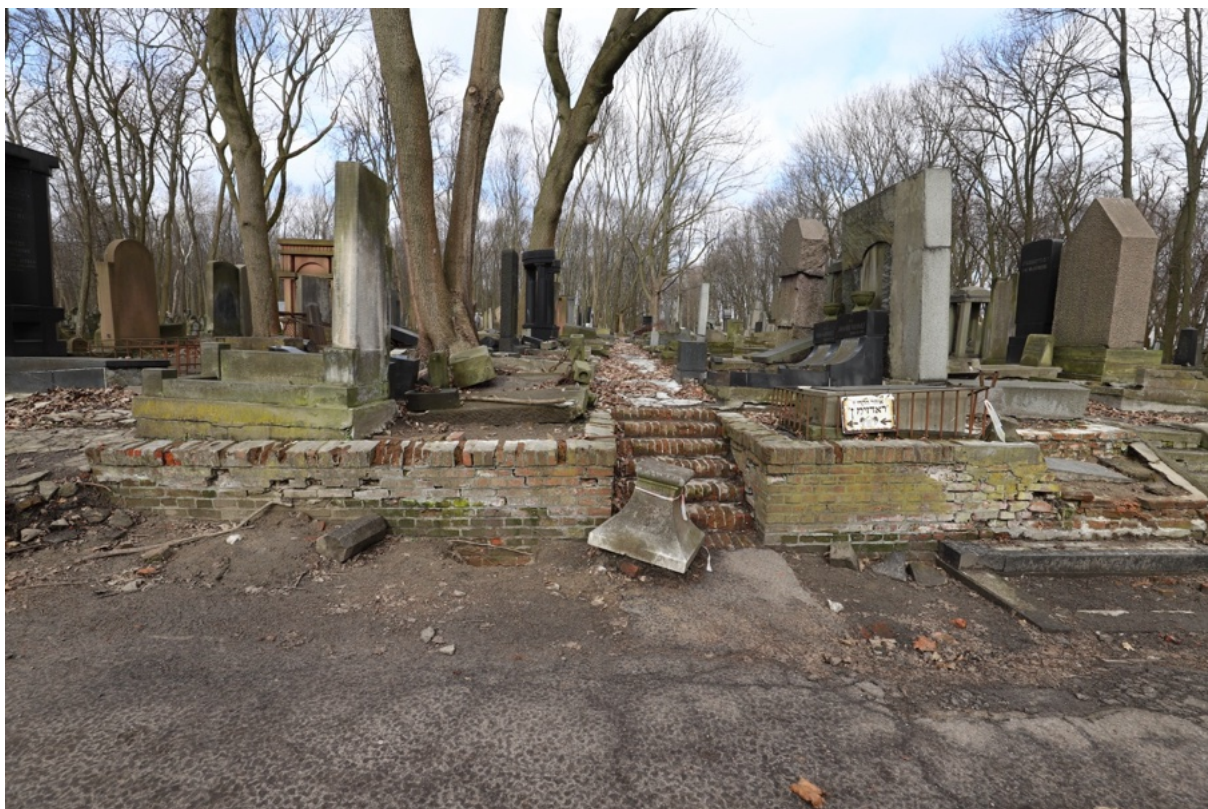
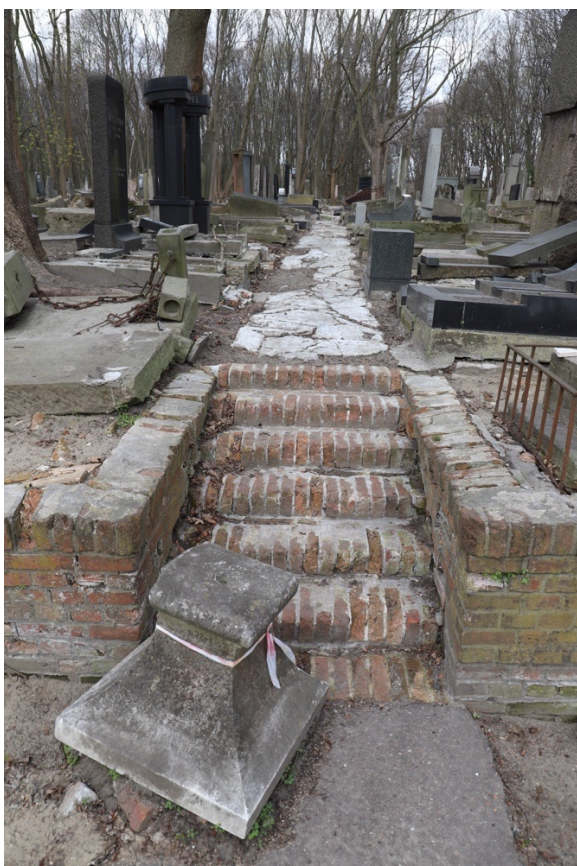
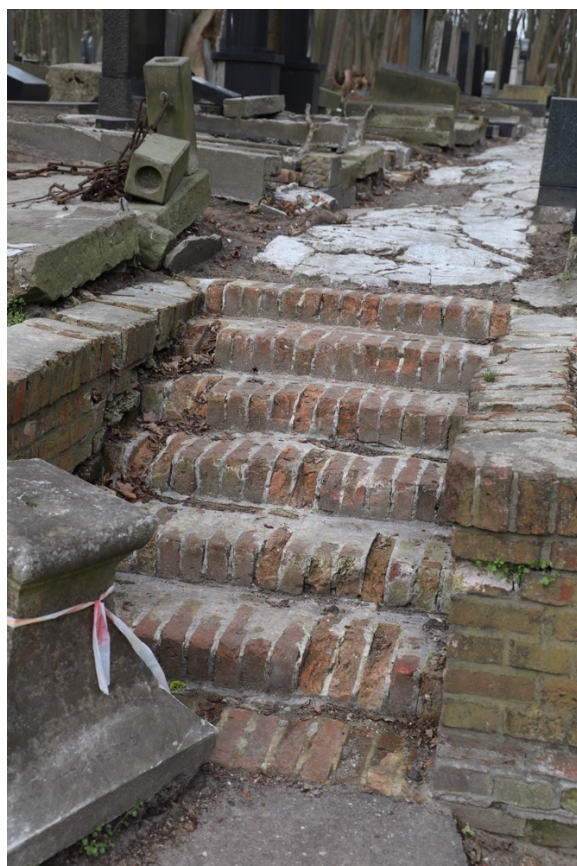
Foto. 226-228. Kwatera 31. Schody terenowe ściany południowej.

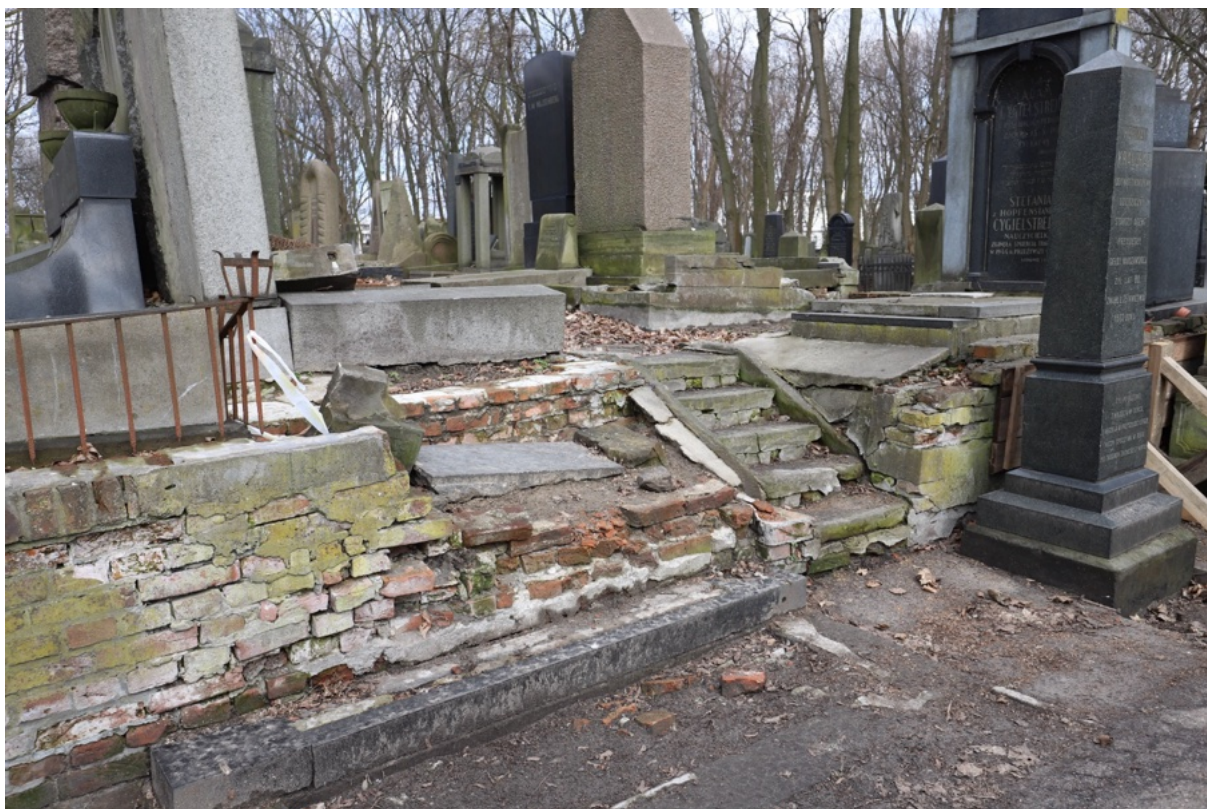
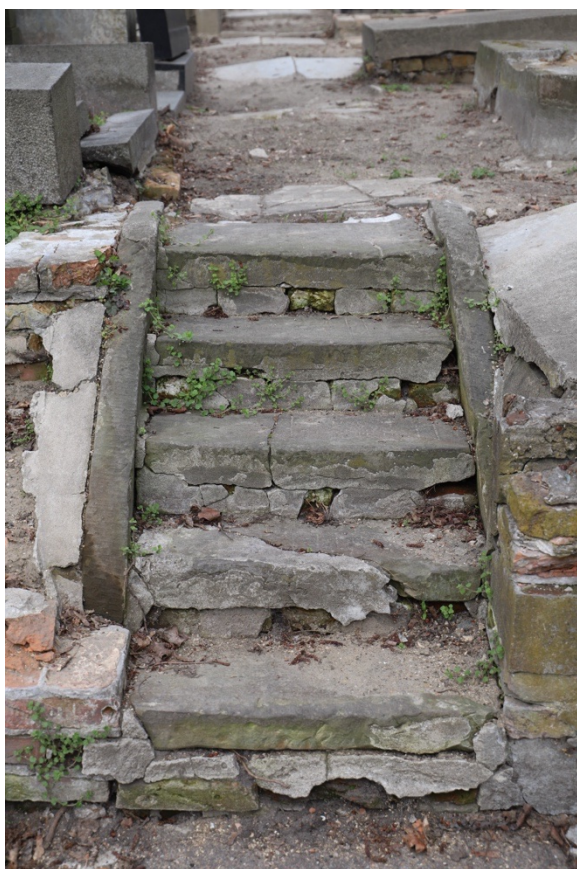
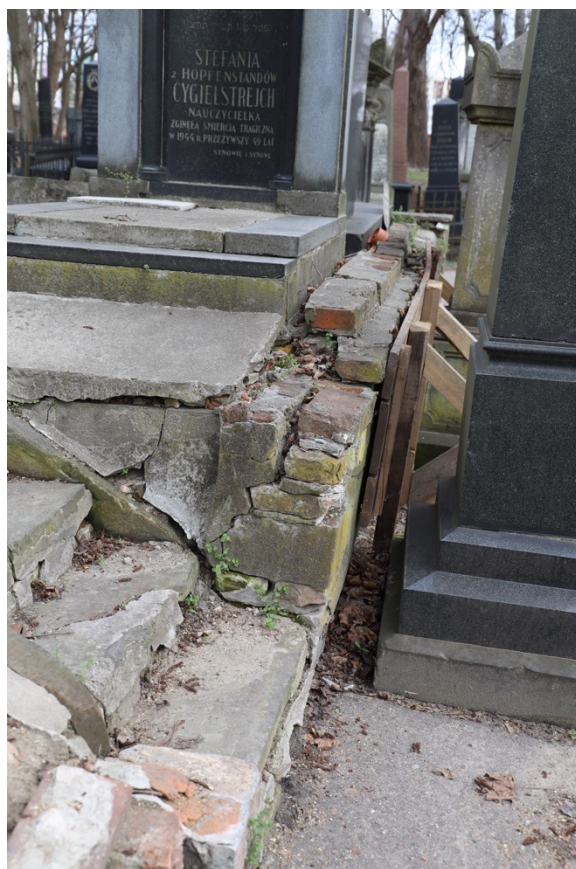
Foto. 229-231. Kwatera 31. Schody terenowe ściany południowej.
